アメリカン航空ボーイングの墜落

【1995年12月20日、コロンビア共和国、カリ近郊、空港近くの山岳地帯】

中尾政之（東京大学大学院 工学系研究科 総合研究機構）

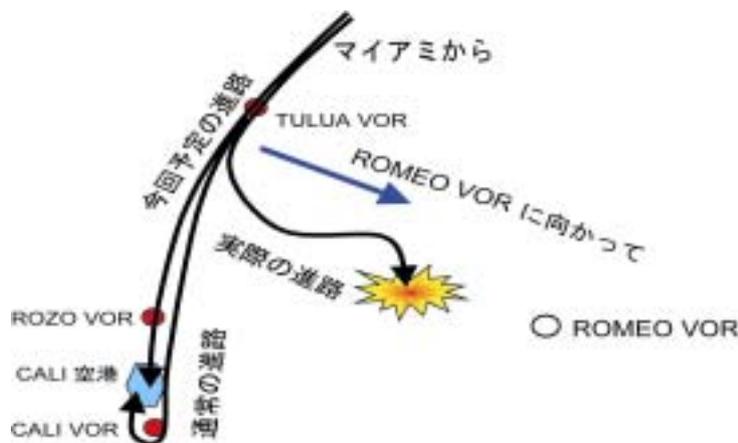
図 2 AA965 便予定進路と実際の進路

通常のカリへの進入ルートでは、カリ（アルフォンソ・ボニラ・アラゴン）空港の北方約 57Km にあるツルア VOR(注 1)からカリ空港の南方約 14Km にあるカリ VOR に向かい、北に旋回してカリ空港に着陸することになっていたが、ロソ・ワン進入ルートでは、ツルア VOR からカリ空港の北方約 17Km にあるロソ VOR を通過して、そのままカリ空港に着陸することが出来た。695 便は、ツルア VOR からロソ・ワン進入ルートに入ろうとしたが、既にツルア VOR を通過していたため、直接ロソ VOR に直行することを決めた。その際パイロットは、FMS（飛行制御装置）に変更後のルートのウェイポイントであるロソ VOR (ROZO) を入力しようとして頭文字の R を入力した。すると、695 便は、コースを大きく左にとってアンデス山脈に迷い込んだ。コースが左にそれたことに気づいた機長は右旋回しコースを修正するように副操縦士に指示したが、既に山岳地帯に迷い込んでおり、約 1 分後には GPWS（注 2）が鳴動し始めた。パイロットは、GPWS を耳にして、冷静さを欠き、進入に際し急降下するために開いたフライトスポイラーを閉じることなく機首上げを行った。結果エンジンを最大出力にしたにもかかわらず機体は上昇することができず山頂をかすめながら墜落した。（図 2 参照）

同機はカリ VOR から 33 マイル北東のエルデルピオ山頂上付近に激突。通常コースから 10 マイル外れ、高度約 8,900 フィートの地点だった（カリの高度は 3,153 フィート）。事故現場近くの山岳地帯の住人によると、飛行機は山腹に衝突、大きく炎上した。

遅れを取り戻すため空港への進入コースを変更する際に、本来コンピュータのソフトに「ROZO」と入力するところ、「R」のみを入力してしまった。

コンピュータのソフトはそれを同じく「R」で始まるボゴタの入力コード「ROMEO」と解釈。ところが FMS はその R を ROZO より使用頻度の高い首都ボゴダに向かう指示と判断した (FMS は付近に同じ頭文字を持つウェイポイントがある場合はより使用頻度の高いコースを選択するようプログラムされていた)。

機長たちは F M S の選択に気づかずコース変更をコンピュータにまかせきりにし、自ら自機の位置を把握しようとしなかったため、飛行機は降下を続けた。カリ近郊はアンデスの急峻な地形が広がっており、飛行機はコースをそれて旋回したため、カリ近郊の山に激突して墜落した。
