## 余部鉄橋からの列車転落

【1986年12月28日、兵庫県城崎郡香住町余部、山陰本線余部鉄橋】

中尾政之（東京大学大学院 工学系研究科 総合研究機構）

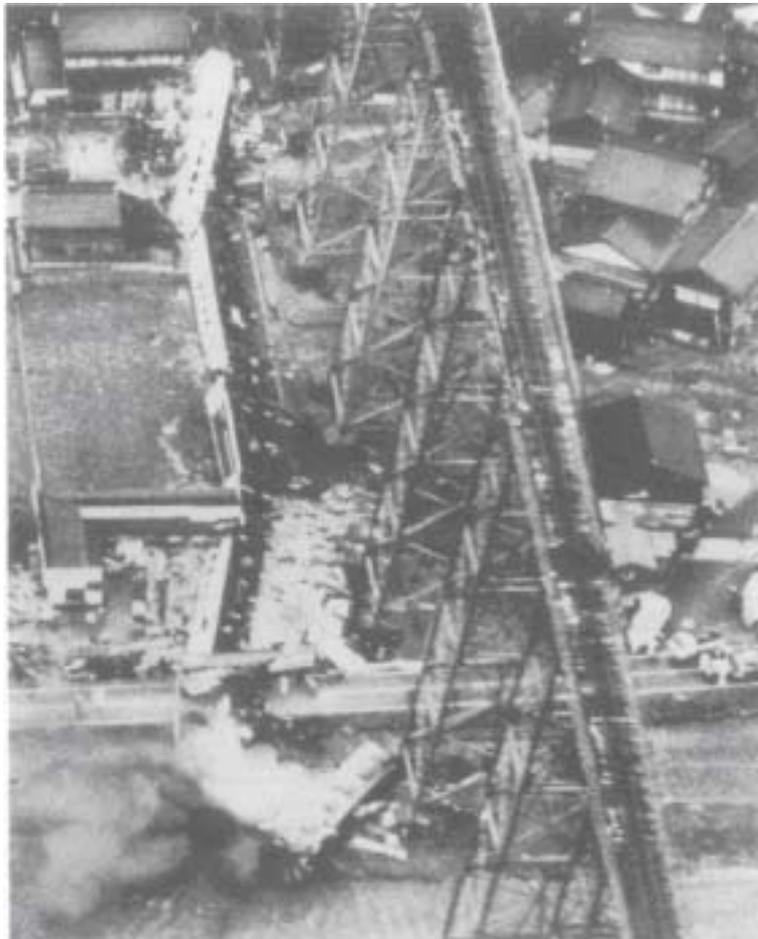
山陰本線余部鉄橋を、福知山発浜坂行下り回送列車が走行中、最大風速 33m/s の突風にあおられて客車 7両が約 41m 下に転落し、水産加工工場と民家を直撃した。車掌 1名と水産加工工場女性従業員 5名が死亡し、6名のけが人が出た。列車指令員が、運転停止とすべき状況を知らされているにもかかわらず、列車を抑止しなかったことなどが原因であった。(写真1)

写真1 突風にあおられ余部鉄橋から転落 復旧作業中に引火し燃える列車 [1]

回送列車の運転をしていた機関士は、鉄橋の東側の警報機が点灯していないことを確認し、余部鉄橋に進入、風がきついため普段の60km/hから48km/hに減速して走行した。鉄橋のほぼ中央付近で、冬の季節風としては観測史上4番目という、最大風速33m/sの突風を受け、編成中央付近の客車（両端の客車は電源付きで若干重い）からまず転落をはじめ、7両の客車全てが台車の一部を除き南側に転落した。機関車は非常に重いので転落を免れたが、客車の転落によりブレーキ引き通し空気が切れ、非常制動がかかった（フェイルセーフとなっている）。機関士が後方を確認したところ、牽引してきた客車がなくなっていた。

事故に至った最大の原因は、列車運行体制のずさんさであった。運転規則では、風速25m/s以上になって警報が鳴ったときには、列車指令員は列車を止めることになっていた。それにもかかわらず、列車を抑止する行動を取らなかった。それは、警報が鳴ったとき、まず香住駅に風の状態を問い合わせるのが慣例になっていたからである。それは、風速計のうち1台が故障し、もう1台も実際より低い数値を表示するなど、不備があったことなどの要因があろう。この慣例のため、列車抑止は問い合わせ時間分だけ遅れるという状態になってしまった。

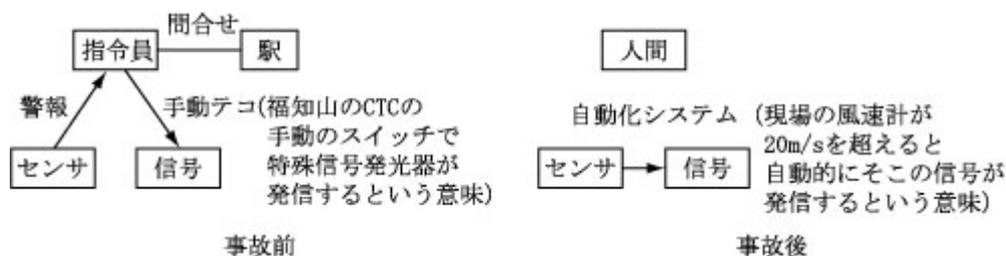
図1 安全装置の制御ループ [1]

風速センサ（自動風速発信器）が列車を止めるべき状況を指令員に知らせたにもかかわらず、指令員はその情報の確認に時間をとられて、列車を停止させる措置が間に合わなかったため、列車が鉄橋から転落した。安全装置の制御ループの中間に、人間の判断を介在させることの恐ろしさがかかる。人間は信号を無視できる。単線鉄道で運転士が信号を無視すると正面衝突が起こる。

- (1) 図1に示すように、センサと信号との間に介在していた人間を排除し、風速計と信号機を接続して警報を自動化した。
- (2) 運転中止の目安を 25m/s から 20m/s に引下げた。
- (3) 鉄橋上に風防を取り付けた。

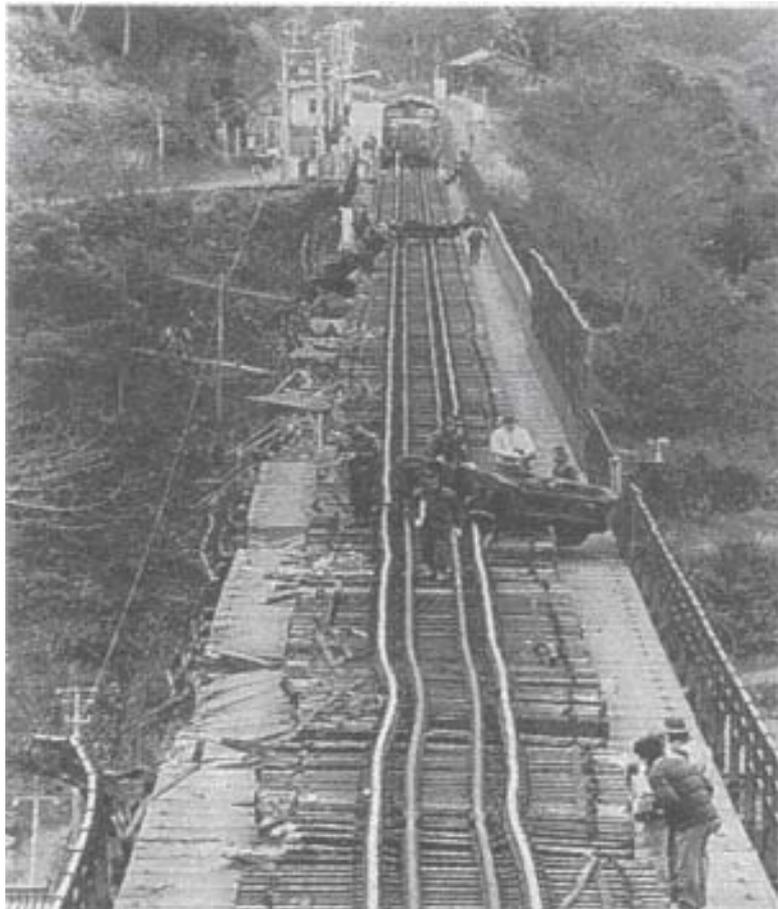
トレスル式鉄橋は橋脚が送電線鉄塔のように鋼材で造られている。橋の東・西・南の三方を山に囲まれ、北側は日本海に面した、非常に厳しい地形の場所に架設されている。とくに冬季は強い季節風や吹雪が吹きつける場所である。海岸からわずか70mであり、鋼材の腐食が進むので、常にペイント塗装による防錆と腐食が進んだ小部材の交換が必要であった。しかし戦中戦後の混乱や資材物資の不足で老朽化が進み、1956年に1次、1963年に2次の補修5ヵ年計画が実施され、さらに1968年から8ヵ年計画で橋脚の横架材全部材交換の補強改修工事が実施され、明治のトレスル橋梁は1976年、64年目にしてリフレッシュされた。本事故の原因は単なる強風による列車転落でなく、この補修工事による橋脚のアンバランス(縦架材は従来そのまま横架材のみの強化)によって、タコマ橋の崩壊のような自励振動が起こり、この振動で線路が曲がって、その上を通過した列車が脱線し、転覆転落したのではないかとの見方もある。(写真2)

写真2 列車転落後の線路 右が風がふいた海側、左が山側(時事通信社提供)[1]
