名古屋空港で中華航空 140 便エアバス A300-600R が着陸に失敗炎上

【1994 年 4 月 16 分、名古屋空港】

中尾政之（東京大学大学院 工学系研究科 総合研究機構）

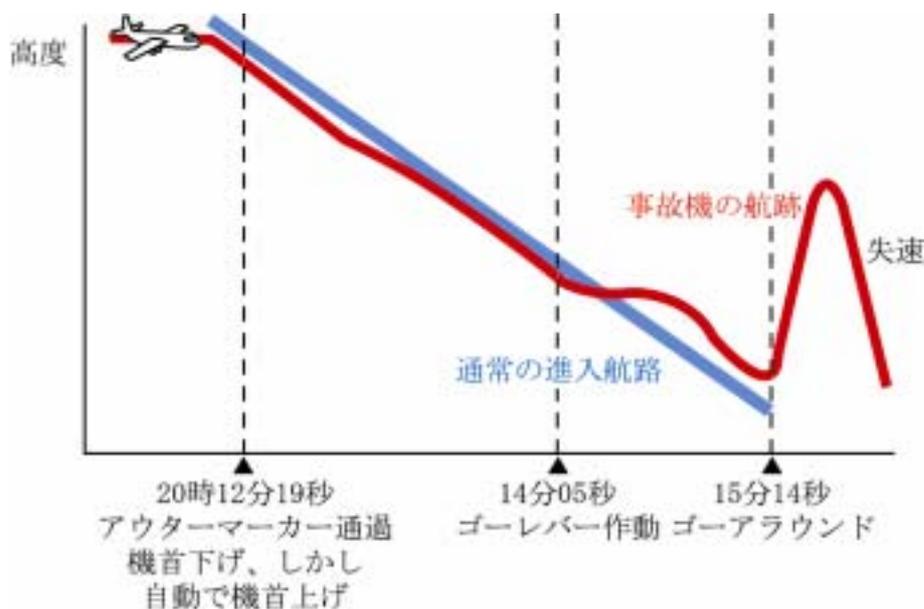
図1 中華航空140便飛行状況 [4]を基に作図

同機は手動操作で正常に ILS（着陸進入中の航空機に対し、電波を送り滑走路への進入コースを指示する装置）で滑走路への進入を続けていたが、20 時 14 分 05 秒に副操縦士が誤ってゴー・レバー（着陸やりなおしや離陸開始時に、推力を最大にするために使うレバー）を作動させたためゴー・アラウンド・（着陸やりなおし）モードとなって推力が増加した。機長は副操縦士に対しゴー・レバーを作動させた旨を注意し、「それを解除して」と指示した。推力を増加させた同機は正規の経路から浮上した。

示により操縦輪を機首下げ方向に操作した。また自動着陸モードを使用しようとし、オートパイロット(自動操縦装置)を作動させた。しかしゴー・レバーが入っていたため、自動操縦装置がゴー・アラウンド・モードになり、水平尾翼(安定板)は副操縦士の機首下げの動作に反発して、機首上げの方向へと急速に動いた。これは自動操縦のコンピュータがあくまでもゴー・アラウンドを遂行しようとしたためである。機長は繰り返し副操縦士に降下を指示し、副操縦士はこれに従った。副操縦士は操縦輪を押し続け、水平安定板は上昇姿勢を維持するために、機首上げ方向に限界まで移動した。14分50秒頃オートパイロットを切った。機体は機首上げを起し、仰角を増大させた。このため失速防止装置(アルファ・フロア)が作動、14分57秒すぎエンジンの推力が一気に増大し、機体をさらに機首上げに回転させた。15分03秒に機長が操縦を代わったが、推力を増した機体は、機首角を10度以上に持ち上げた。着陸をあきらめた機長は15分14秒頃、着陸をやりなおすことを管制官に通報した。しかし、水平尾翼が機首上げ状態になっていたため、エンジン推力増大とともに機体は急上昇、機首角は最大53度にまで達し、ついに失速し墜落した(15分45秒頃)。
