スクーバ用アルミニウム合金製容器の破裂

【2000年6月30日、沖縄県 宮古島】

小林英男(東京工業大学大学院 理工学研究科)

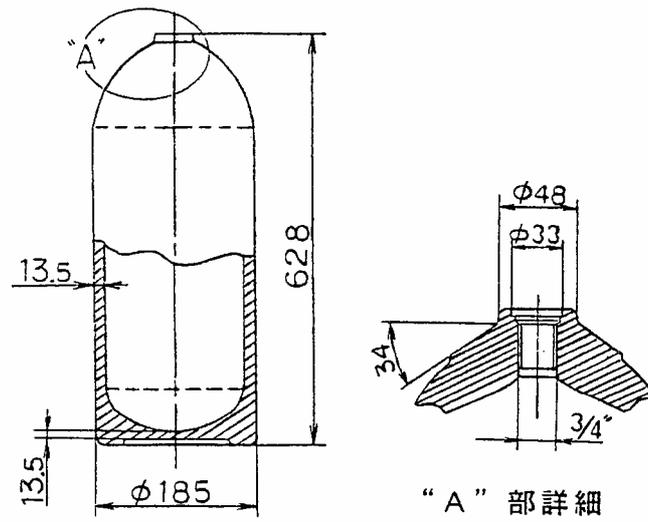
図1 容器の主要寸法

スクーバ用アルミニウム合金製容器(容量 10.3 リットル、外径 185 mm、厚さ 13.5 mm、長さ 628 mm、材料A6351-T6、最高充てん圧力 21.6 MPa(220 kgf/cm²)、Luxfer Gas Cylinders社製)、図 1 参照。

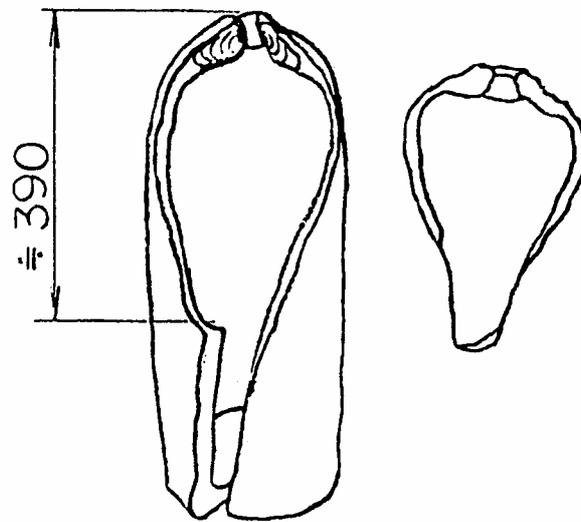
図2 破裂容器の破面

空気充てん所で、スクーバ用アルミニウム合金製容器に空気を充てんし、充てん圧力が 20.1 MPa(205 kgf/cm²)に達したので充てん作業を終了し、容器交換を行おうとしたところ、容器が突然破裂し、充てんホースが飛び跳ね、作業員が右足に打撲を負った。破裂容器の破面を図 2 に示す。容器は 2 箇の破片となって飛散したが、半地下式の水槽で充てんしていたため、大きな事故には至らなかった。

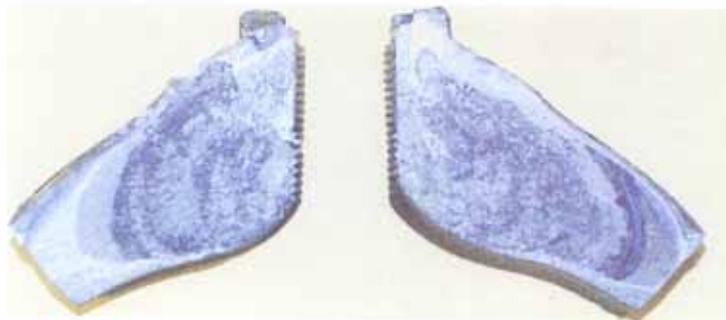
図3 古い破面

容器は、破断前漏洩(Leak Before Burst, LBB)が成立せず、真二つに破裂した。破面は容器ねじ部で左右対称に 2 つの古い破面と新生破面から成り、古い破面を起点として、延性破壊で破裂した(図 3 参照)。起点となった古い破面は、容器ねじ部表面起点の軸方向き裂であり、粒界腐食を起点として発生した。き裂は、ねじ部表面から容器外面に向けて進展せず、ねじ部表面から肩部を通り、胴部へ向けて容器肉厚の内部を進展し、サムネイル(親指のつめ)の形状を示した(図 4 参照)。これは、応力腐食割れの特性である。サムネイル状き裂は、容器内外面に貫通せず、皮 1 枚のリガメントを残した形状で進展し、破裂に至った。

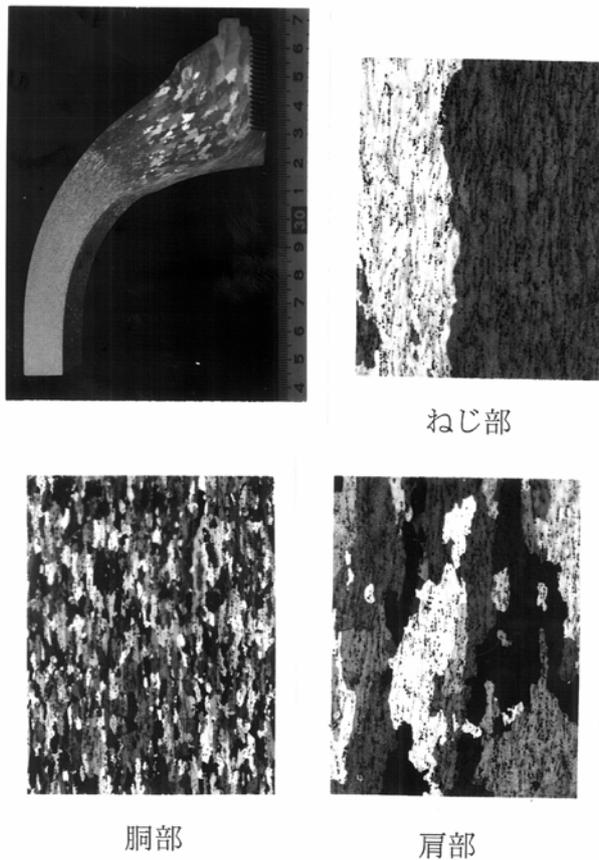
図 5 容器断面の金属組織写真

サムネイル状き裂となる応力腐食割れは、容器ねじ部表面の粒界腐食を起点として発生した。容器の肩部、胴部、底部の内面では、全面腐食と局部腐食はあっても、深い粒界腐食は認められない。容器縦断面の組織検査の結果、容器のねじ部と肩部で結晶粒の粗大化と軸方向に伸びた形状異方性が確認された。容器頭部の製作時の温間加工と、その後の溶体化処理の再結晶によって、結晶粒の粗大化と形状異方性が生じた(図 5 参照)。結晶粒の粗大化と形状異方性によって、粒界腐食と応力腐食割れの感受性が、著しく増大した。

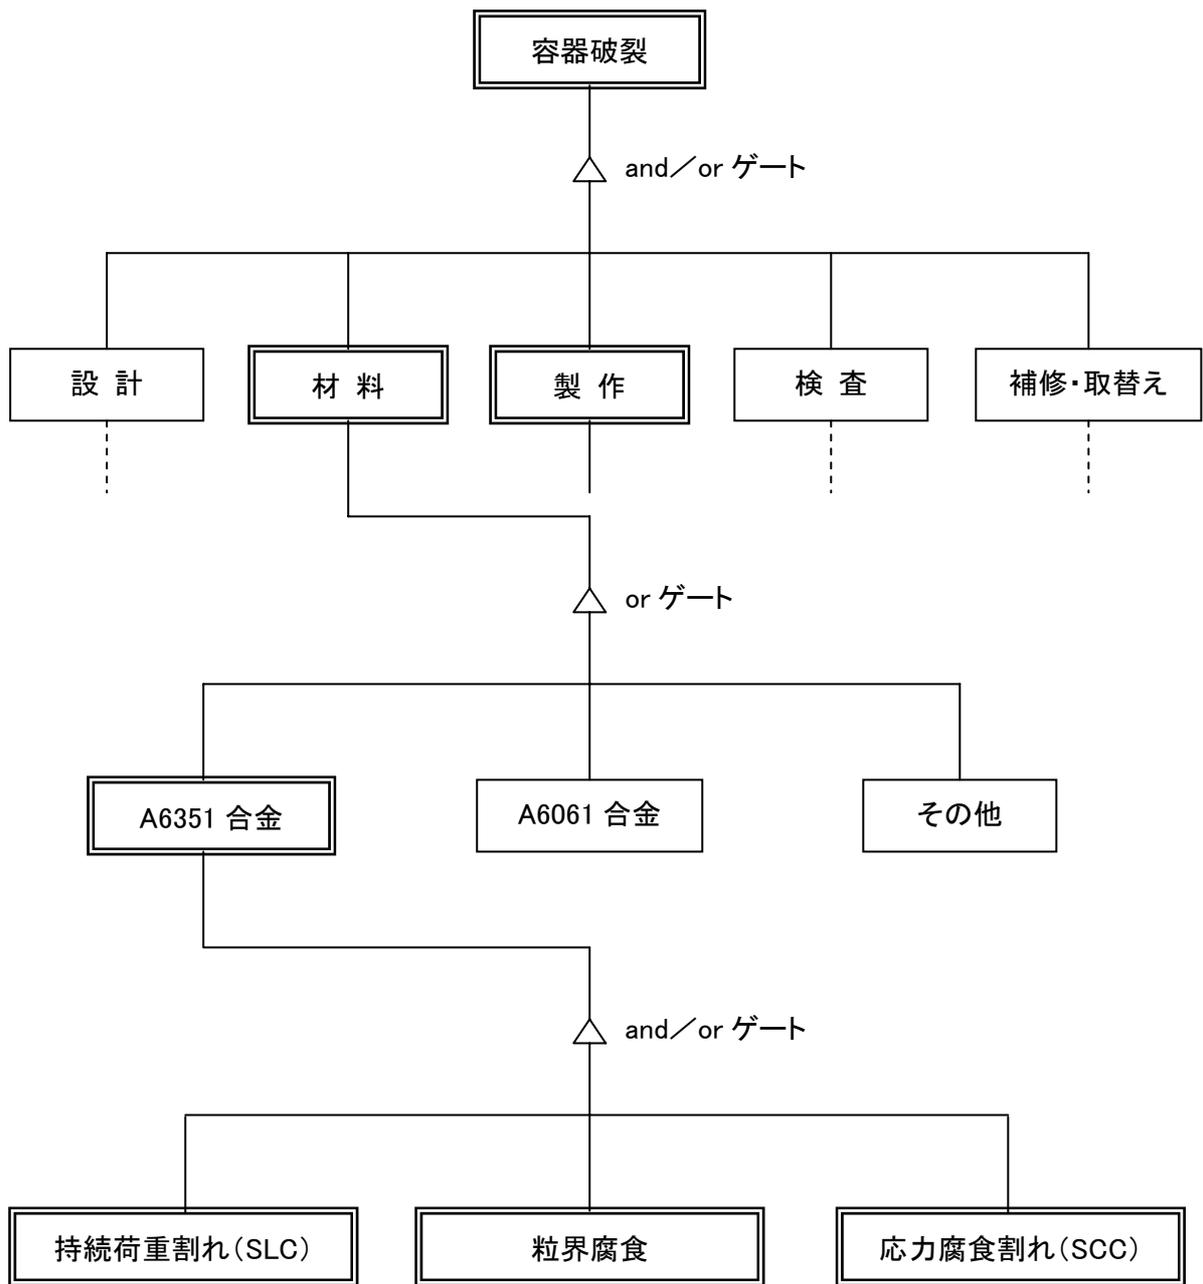
図 7 容器の設計と製作における不適切・不良に着目したフォールトツリー図(1)

容器の材料は当初、A6351-T6 であった。A6351-T6 は、持続負荷割れ(Sustained Load Cracking, SLC)という特性を示すことが判明した。そこで、容器の材料は現在、A6061-T6 に変更されている。しかし、多くの A6351-T6 容器が、現在でも使用され続けている。

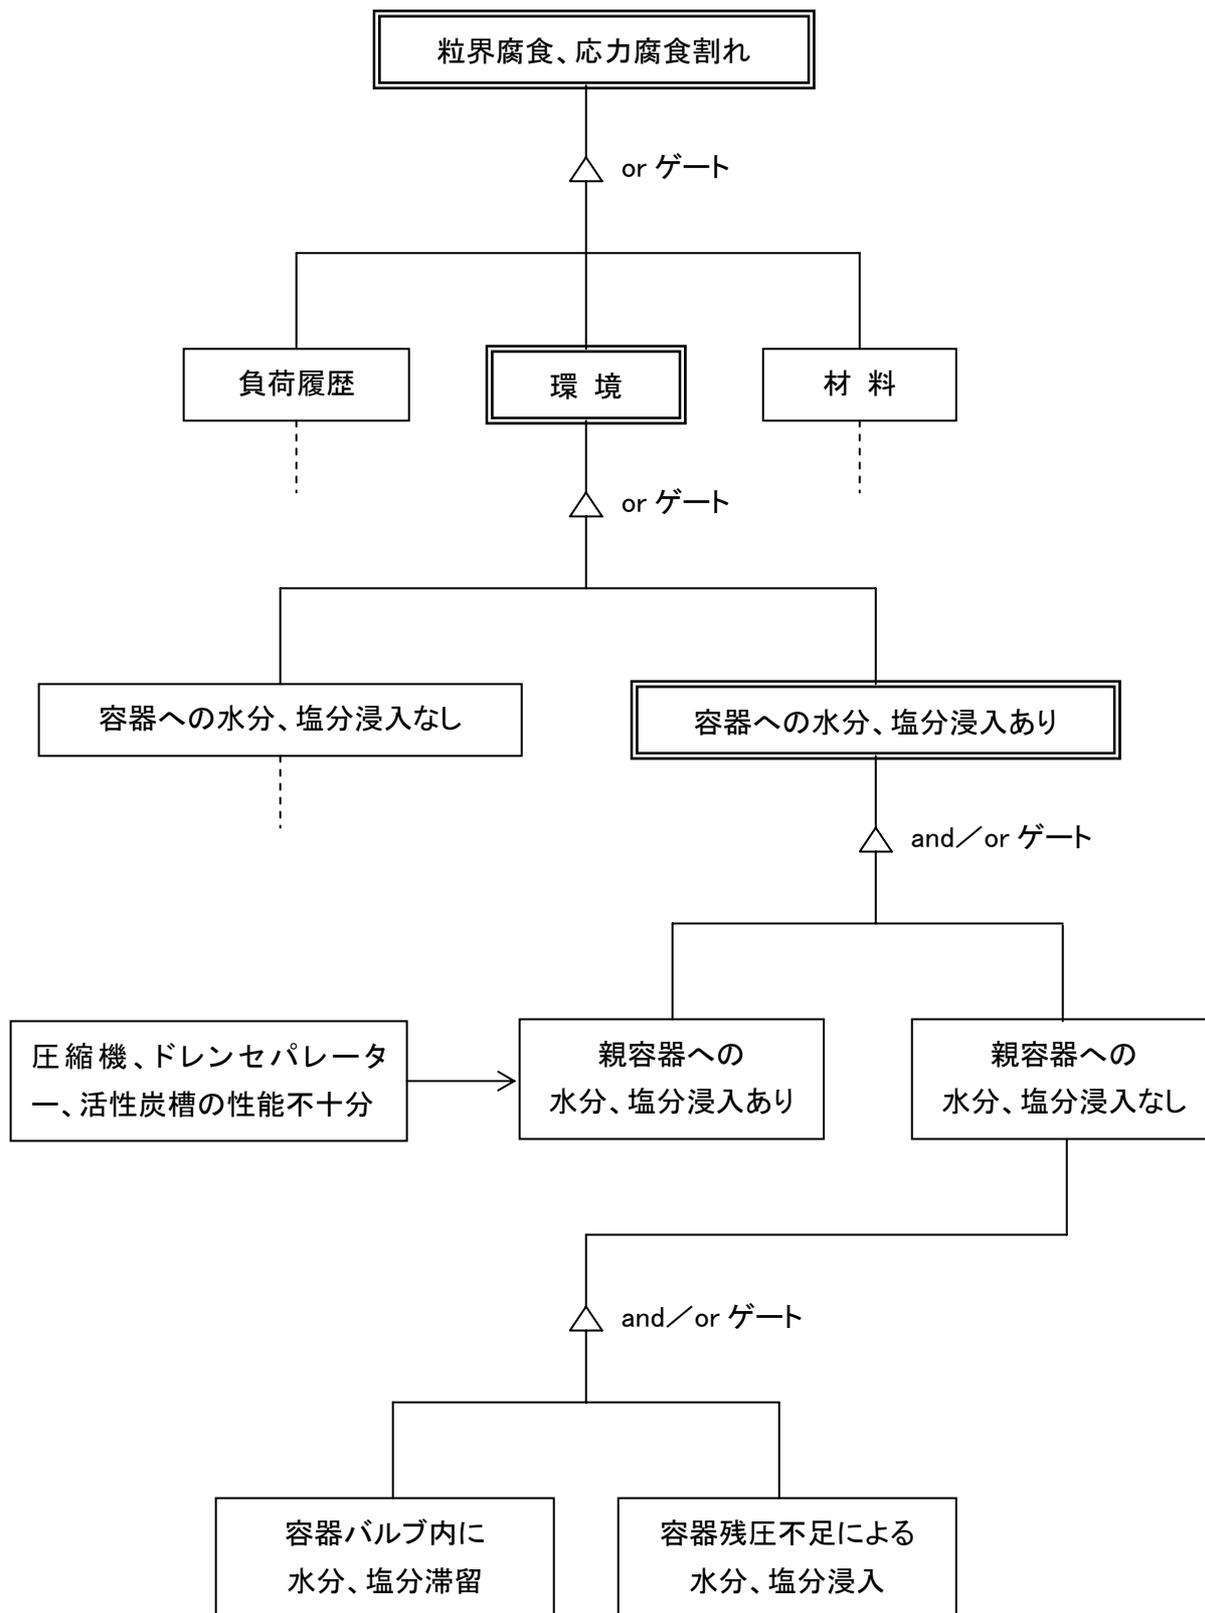
図 9 容器の負荷履歴、環境と材料に着目したフォールトツリー図

粒界腐食には腐食環境、応力腐食割れには腐食環境と引張応力の存在が不可欠である。容器への水分、塩分浸入の可能性を調査した。通常、容器への空気充てんは、親容器を介して行う。圧縮機、ドレンセパレーター、活性炭槽の性能不十分によって、親容器への水分、塩分浸入があれば、当然、容器へも水分、塩分浸入がある。親容器への水分、塩分浸入がなくとも、空気充てん時に容器バルブ内に水分、塩分の滞留があれば、容器へ浸入する。また、空気充てん前に、容器残圧不足によって、水分、塩分がすでに浸入したことも考えられる。原因は特定できないが、これらの単独または組合せの可能性は高い。現実には、調査した多くの容器に水分、塩分の浸入の痕跡と、内面の腐食が認められた。

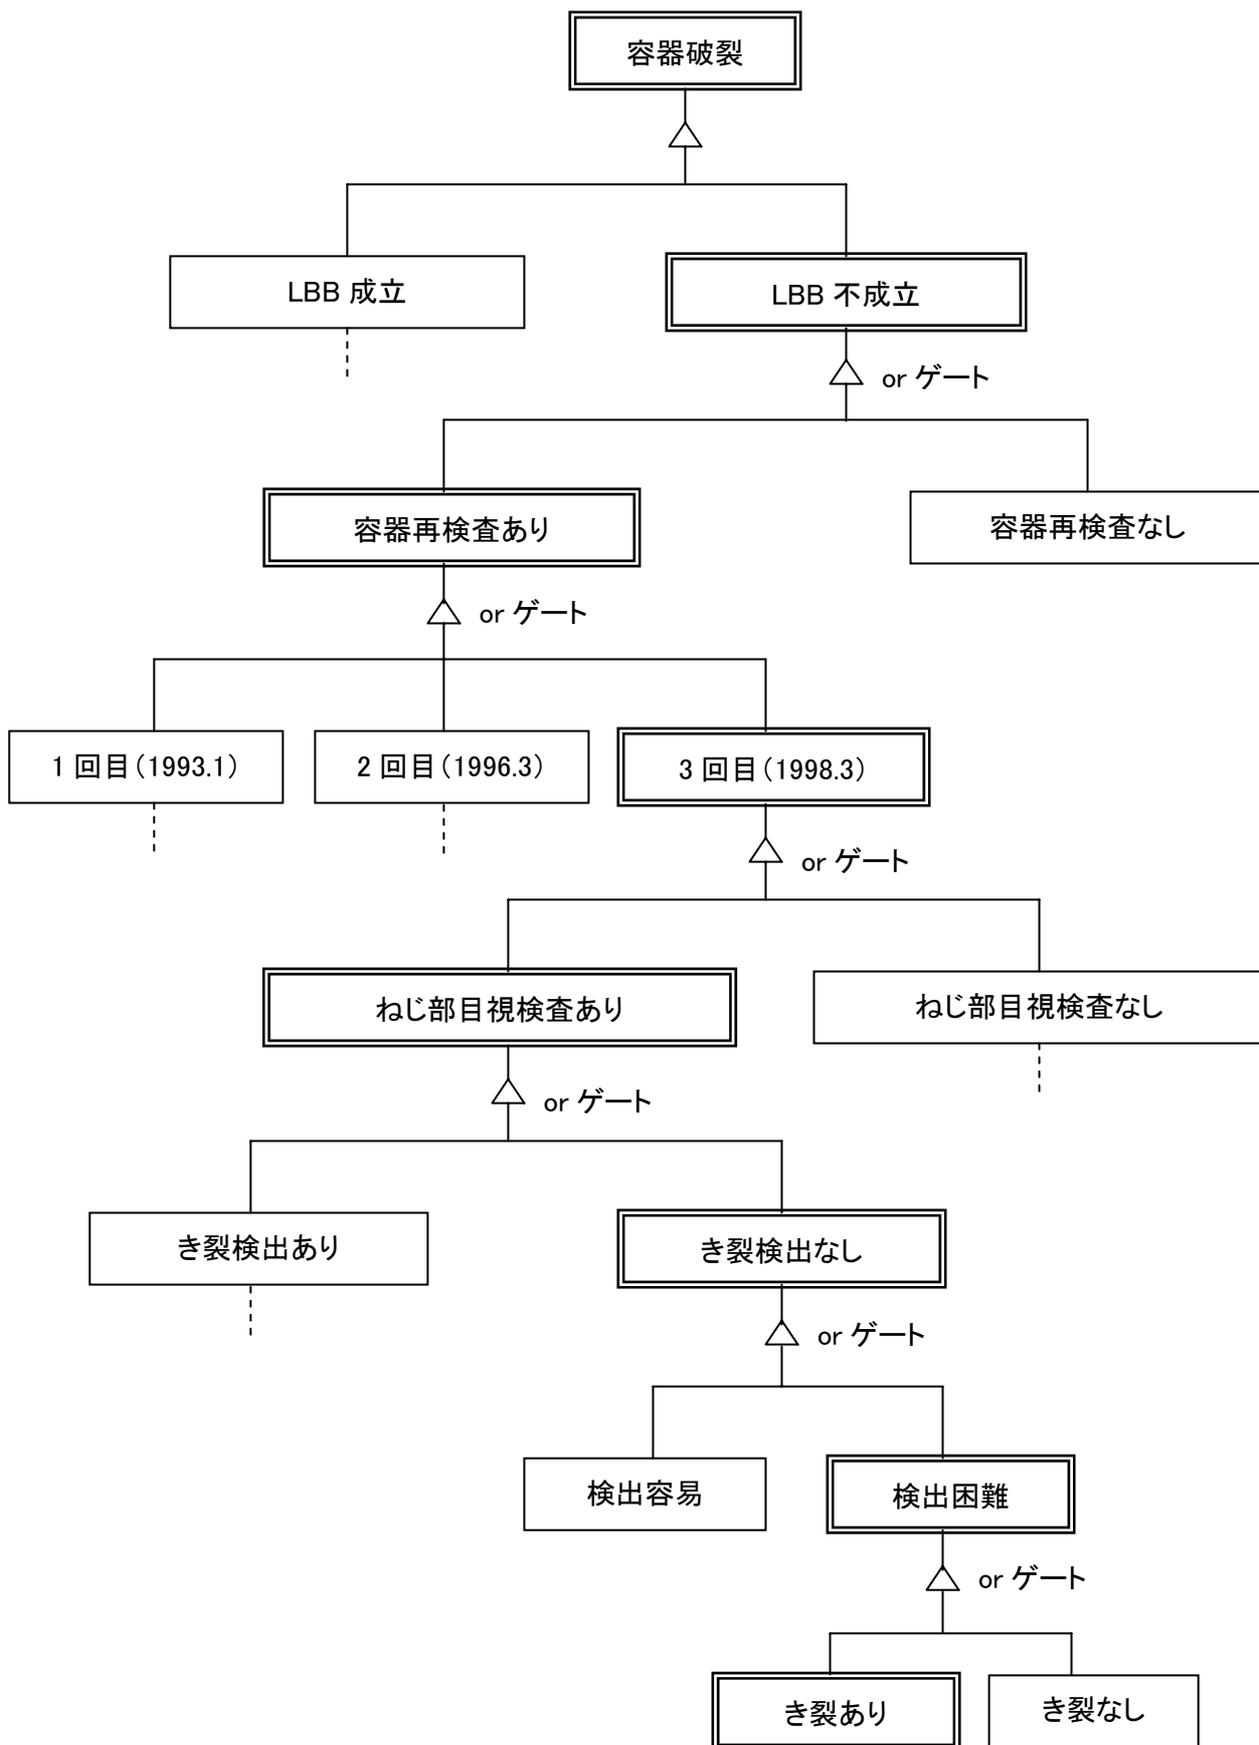
図 10 容器再検査に着目したフォールトツリー図

容器は、5 年に 1 回の容器再検査が法規制で義務付けられている。破裂事故に至った容器は、過去に 3 回の容器再検査で合格している。過去の容器再検査で、ねじ部表面の詳細な目視検査が実行されていたか否かは不明である。実行され、き裂検出なしと判定されたとしても、実際には検出が困難であり、き裂はあったと考えられる。ねじ部表面の浅い軸方向粒界腐食の検出は、目視検査では困難である。深いサムネイル状き裂になっても、ねじ部表面でのき裂開口量は小さく、目視検査での検出には、技術と経験を必要とする。

- (1) 容器再検査(5年に1回)とは別に、容器ねじ部内面の軸方向き裂の目視検査を、容器所有者に法規制で義務付ける。目視検査には、技術と経験を必要とする。
- (2) 充てん設備の能力とメンテナンスの重要性を、空気充てん者に周知する。
- (3) 容器への水分、塩分浸入の防止の重要性を、容器使用者に周知する。
- (4) 容器頭部の製作時の加工、熱処理条件の改良を、容器製造者と容器輸入者に要求する。容器使用はレンタル制が多く、容器使用者が容器所有者とは限らない。容器使用者、容器所有者、空気充てん者、容器検査所、容器製造者、容器輸入者などの関係、対処と責任を明確にする必要がある。
- (5) 6000系アルミニウム合金の応力腐食割れの研究を推進する。
