H- ロケット 8 号機打上げ失敗

【1999 年 11 月 15 日、鹿児島県 種子島】

小林英男(東京工業大学大学院 理工学研究科)

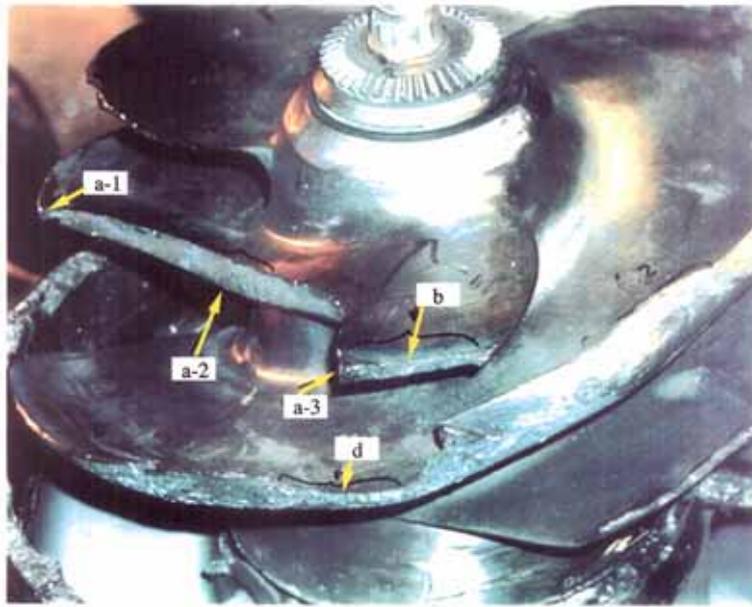
図5 インデューサ羽根の欠損

チタン合金製の 3 枚のインデューサ羽根のうちの 1 枚が、根元近くで大きく欠損していた(図 5 参照)。この破面の解析の結果、液体水素温度環境において、深さ 15 μm の加工痕を起点として、繰返し応力によって疲労き裂が半楕円形状で進展し、急速破壊したことが結論された(図 6 参照)。

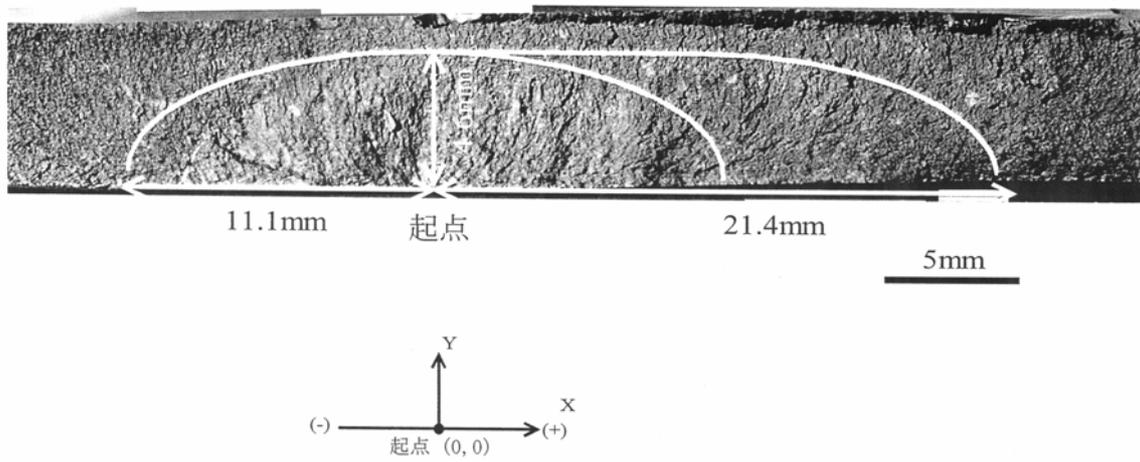
図6 インデューサ羽根の疲労破面

また、急速破壊の破面様相が延性破壊に特徴的なディンプル模様(微小空洞の成長と合体)であり、ディンプルの形態から急速破壊は極低温環境で生じたことが判明した。すなわち、急速破壊は墜落後ではなく、墜落前に生じた。

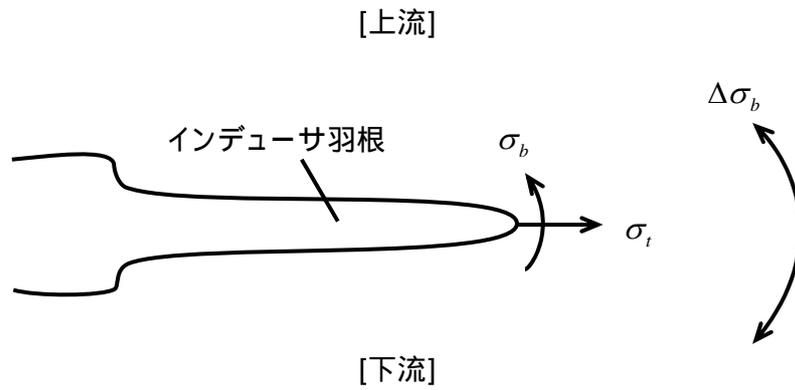
図7 インデューサに作用する応力

インデューサ羽根には、遠心力による膜応力と曲げ応力が平均応力として作用している(m

=581 MPa) (図 7 参照)。破面解析の結果から、急速破壊が生ずる応力は、 $\sigma_c=904$ MPaである。したがって、繰返し応力を曲げとした応力範囲は、 $\sigma = 647$ MPaと推定される。応力範囲を $\sigma = 647$ MPa、加工痕の応力集中係数を 1.5 として解析した結果、疲労き裂発生寿命は破断寿命の 1/2 と仮定して、 $N_i = 5.5 \times 10^4 \sim 1.1 \times 10^5$ 回となった (図 8 参照)。

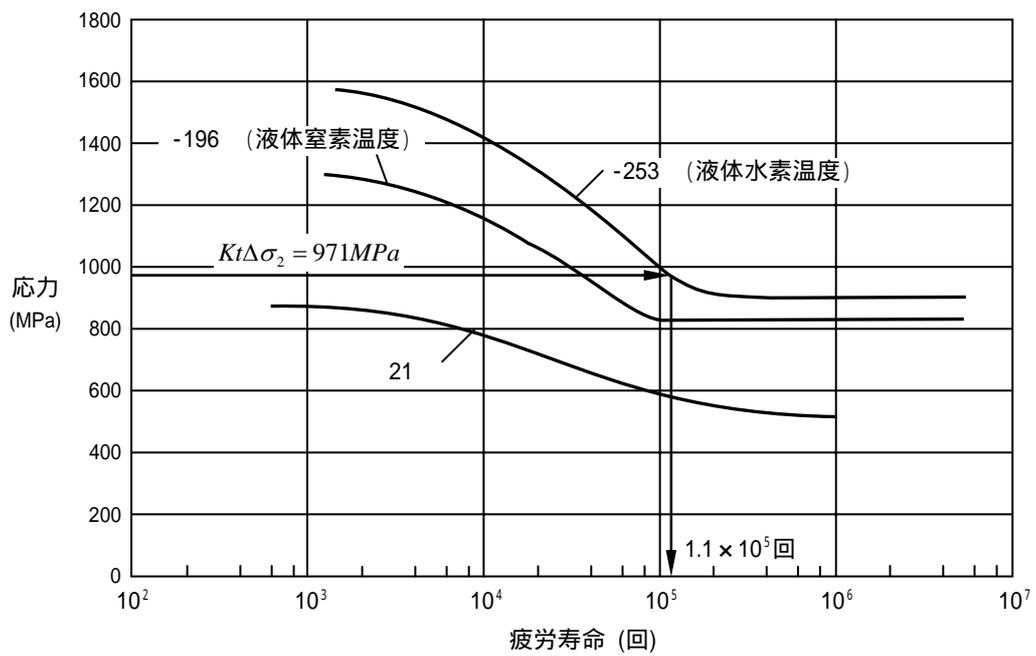
図8 チタン合金 Ti-5Al-3.5Sn ELI の疲労特性 (S-N 曲線)

NASAが与えているチタン合金の液体水素中のS-N曲線は正しくない(図 8)。チタン合金は極低温環境で疲労限度がなく、 10^7 回を超える寿命の超高サイクル疲労の特性を示す。これは最近の物質・材料研究機構の試験結果で実証されている。したがって、S-N曲線を用いた寿命予測において、加工痕の応力集中係数を $K_t = 1.5$ と高く設定しなくとも、疲労破壊は生ずる。

S-N 曲線のデータ採取と加工痕の影響の評価が、今後の課題である。ただし、この問題は、破面解析による変動応力の推定には無関係である。変動応力の推定結果の結論は変わらない。

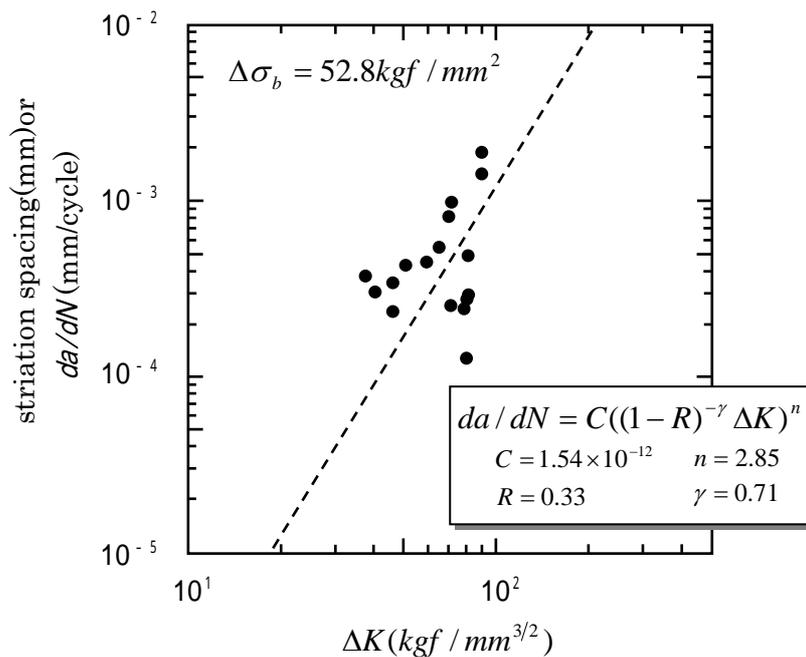
図9 チタン合金の疲労き裂進展特性

破面解析 (電子顕微鏡観察) の結果から、小さな応力範囲の 10 回繰返しごとに、大きな応力範囲 ($\sigma = 647$ MPa) の 1 回繰返しの重畳を示すストライエーション模様が認められる。破面に認められるストライエーション間隔の解析結果から、小さな応力範囲は $\sigma = 517$ MPa と推定される (図 9 参照)。平均応力に重畳する大小の応力範囲の変動パターンを図 10 に示す。疲労限度以下の小応力範囲を $\sigma = 517$ MPa として解析した結果、深さ 15 μm の加工痕を起点とする疲労き裂進展寿命は、 $N_p = 2.2 \times 10^4$ 回となった。羽根の固有振動数は約 3200 Hz である。これを小応力範囲の繰返し速度とみなす。大応力範囲の繰返し速度は、320Hz となる。

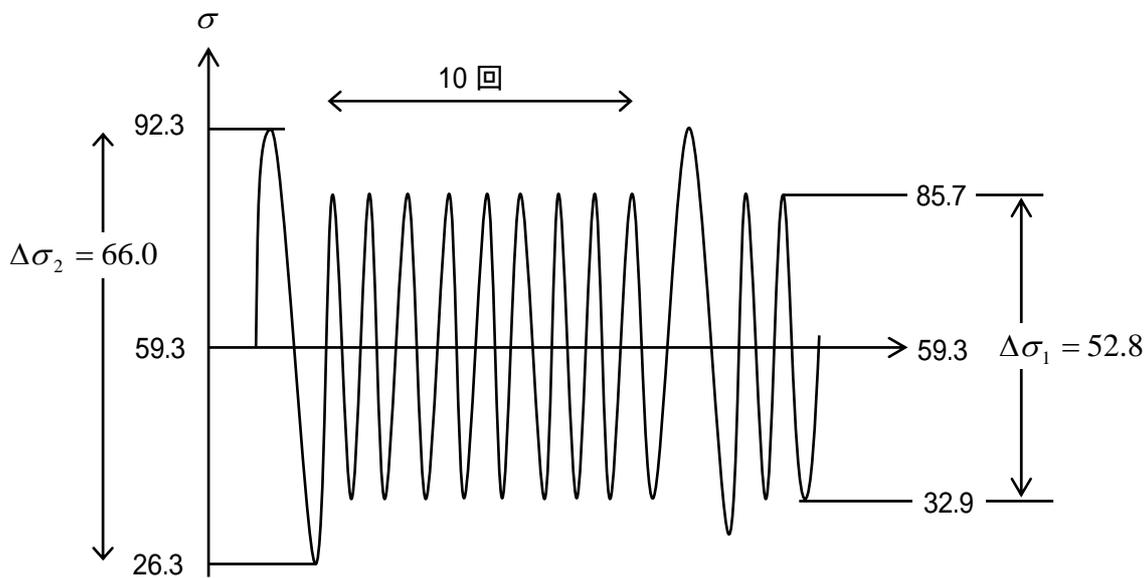
図10 平均応力に重畳する大小の応力範囲の変動パターン(単位: kgf/mm²)

応力比 $R = 32.9 / 85.7 = 0.384$

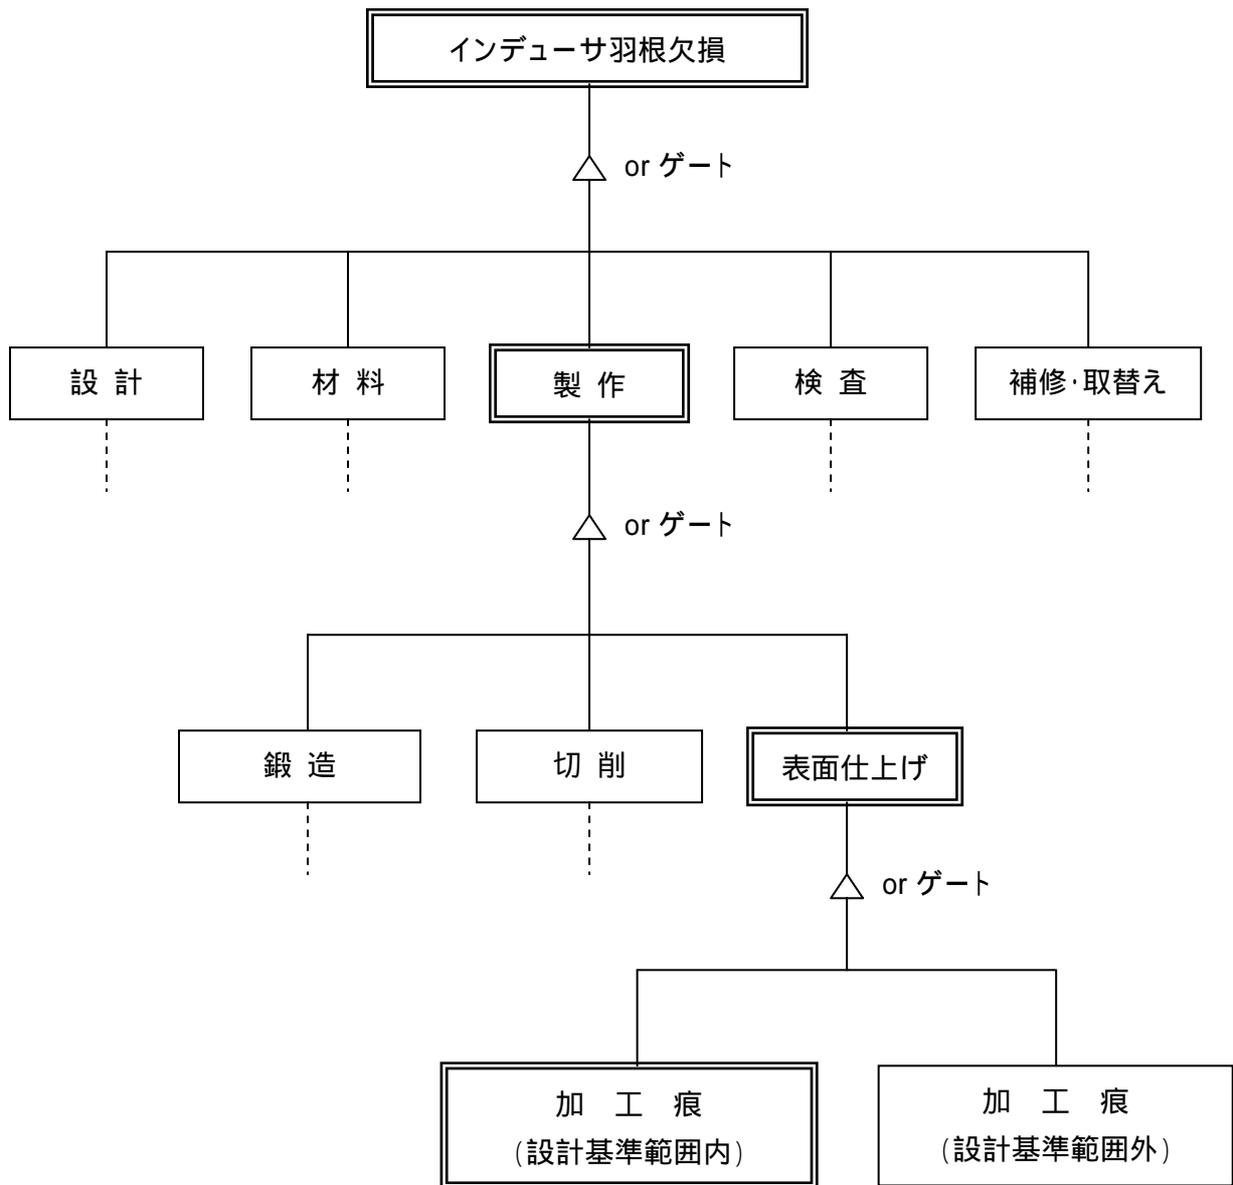
図 12 機器の設計と製作における不適切・不良に着目したフォールトツリー図

疲労破壊の起点は、深さ 15 μm の加工痕であった。これは設計基準の許容範囲内であるが、疲労破壊の起点となった。設計基準の見直しが必要である。

インデューサ羽根の疲労破壊の起点となった深さ 15 μm の加工痕は、設計基準の範囲内であった。インデューサのみならず他の重要な部品について、新たな検査方法の導入も含めて、加工精度と加工痕を改善するために、設計基準を見直す必要がある。

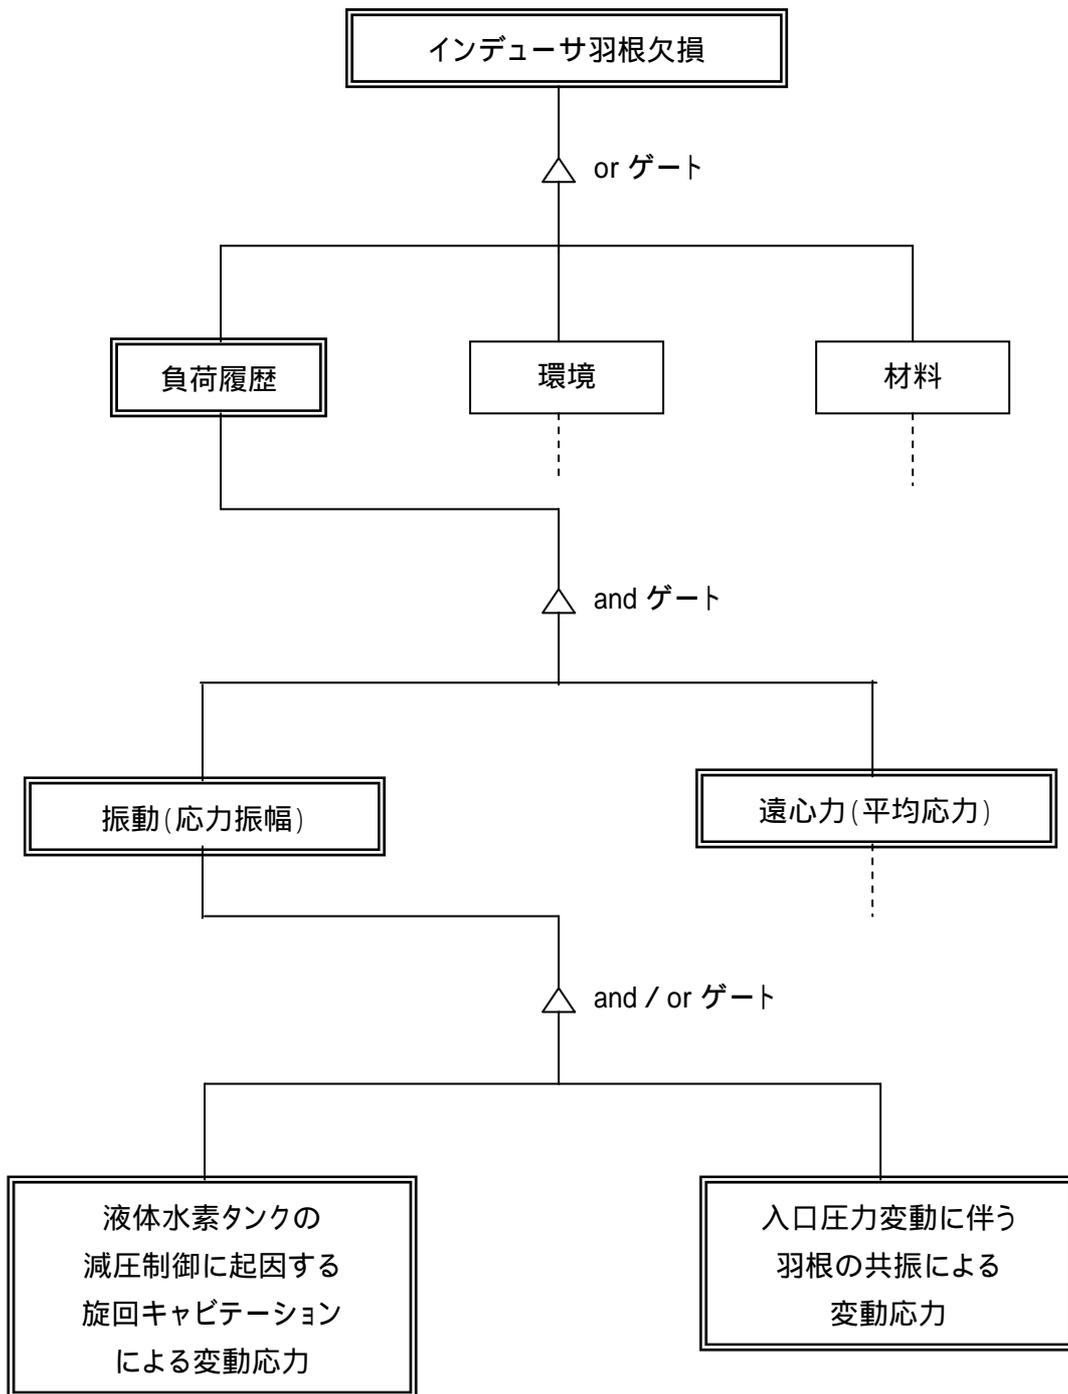
図 13 機器の負荷履歴、環境と材料に着目したフォールトツリー図

疲労破壊が生ずるには、2 種類の振動源と変動応力 (繰返し応力) が必要である。

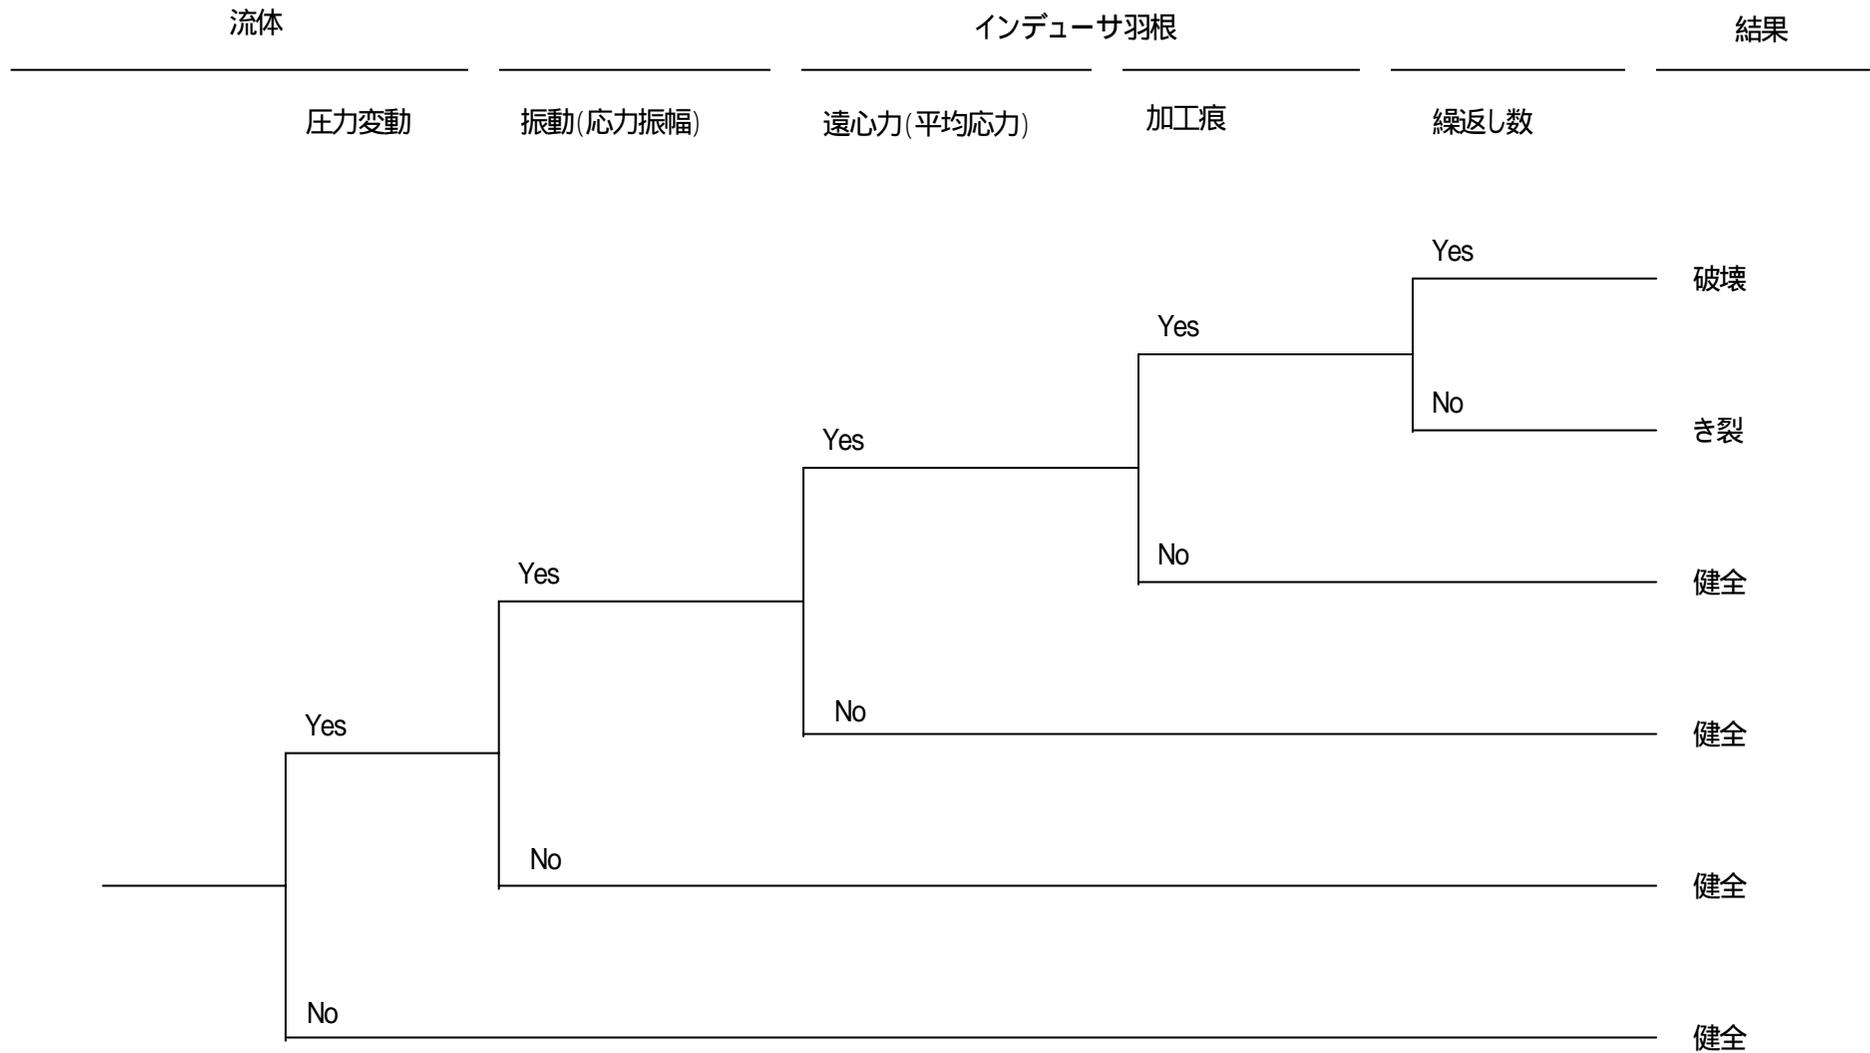
図 14 振動によるインデューサ羽根の疲労破壊のイベントツリー図

疲労破壊を生ずる振動源と変動応力 (繰返し応力) としては、以下の 2 つが考えられる。

(1) 液体水素タンクの減圧制御に起因する巡回キャビテーションによる変動応力

解析と実験の結果 $\sigma = 270$ MPa が得られた。

(2) 入口圧力変動に伴う羽根の共振による変動応力

解析と実験の結果 $\sigma = 130$ MPa が得られた。

上記 (1) と (2) の応力範囲は、個々の値はもちろん、両者の和 400 MPa も、破面解析からの推定値 647 MPa 以下である。すなわち、疲労破壊を生じた変動応力の数値は、定量的には解明されなかった。

改良型 LE-7A エンジンでは、旋回キャピテーションの防止を図ると同時に、エンジン燃焼試験による実作動状態を含む広い範囲での変動圧力データを取得し、またインデューサの水流し試験による変動圧力と振動データを取得する。
