## 高速増殖原型炉もんじゅの2次系ナトリウム漏洩

【1995年12月8日、福井県 敦賀市】

小林英男(東京工業大学大学院 理工学研究科)

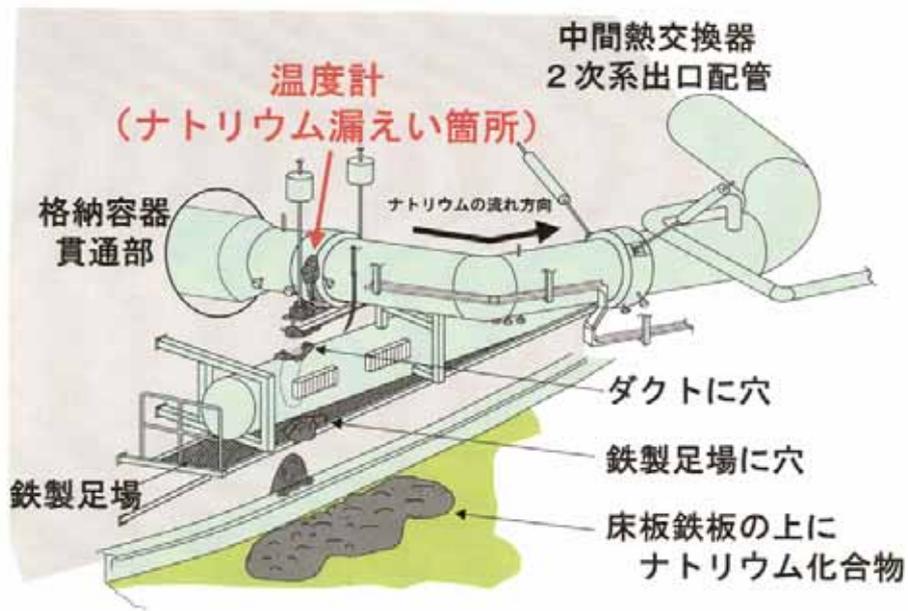
図2 ナトリウム漏洩場所の様子

の警報と火災報知器が同時に発報し、その1分後に「C 2次主冷却系ナトリウム漏洩」警報も発報した。このために、2次主冷却系配管室(C)の扉を開けたところ、煙の発生を確認するとともに、火災報知器の発報が拡大した。ナトリウム漏洩と判断して、21時20分に原子炉を手動停止し、配管部のナトリウムをナトリウム貯蔵タンクに移した。配管室(C)を調査した結果、中間熱交換器2次主冷却系出口配管温度検出器取出し部からのナトリウム漏洩が確認された。

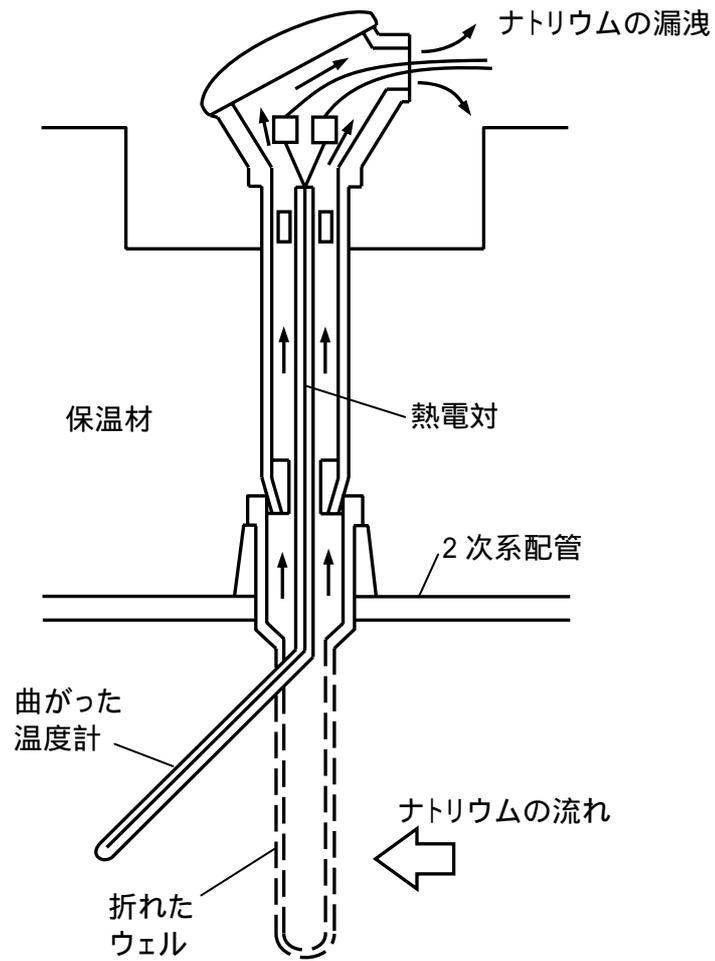
図3 折損した温度計さやとナトリウム漏洩径路

1995年12月8日に、敦賀市の動力炉・核燃料開発事業団(動燃)の高速増殖原型炉もんじゅで、配管の温度検出器取出し部から、2次系ナトリウムが漏洩した。漏洩の原因は、温度計のさや(ウェル)が流体振動によって疲労破壊し、さやが折損した結果であった。ナトリウム漏洩の警報によって原子炉を手動停止し、配管部のナトリウムをナトリウム貯蔵タンクに移した。

きた。配管に差し込まれた温度計のウェル(さや)が流体振動疲労でポッキリと2つに折れたことが、漏洩の原因である(図3参照)。

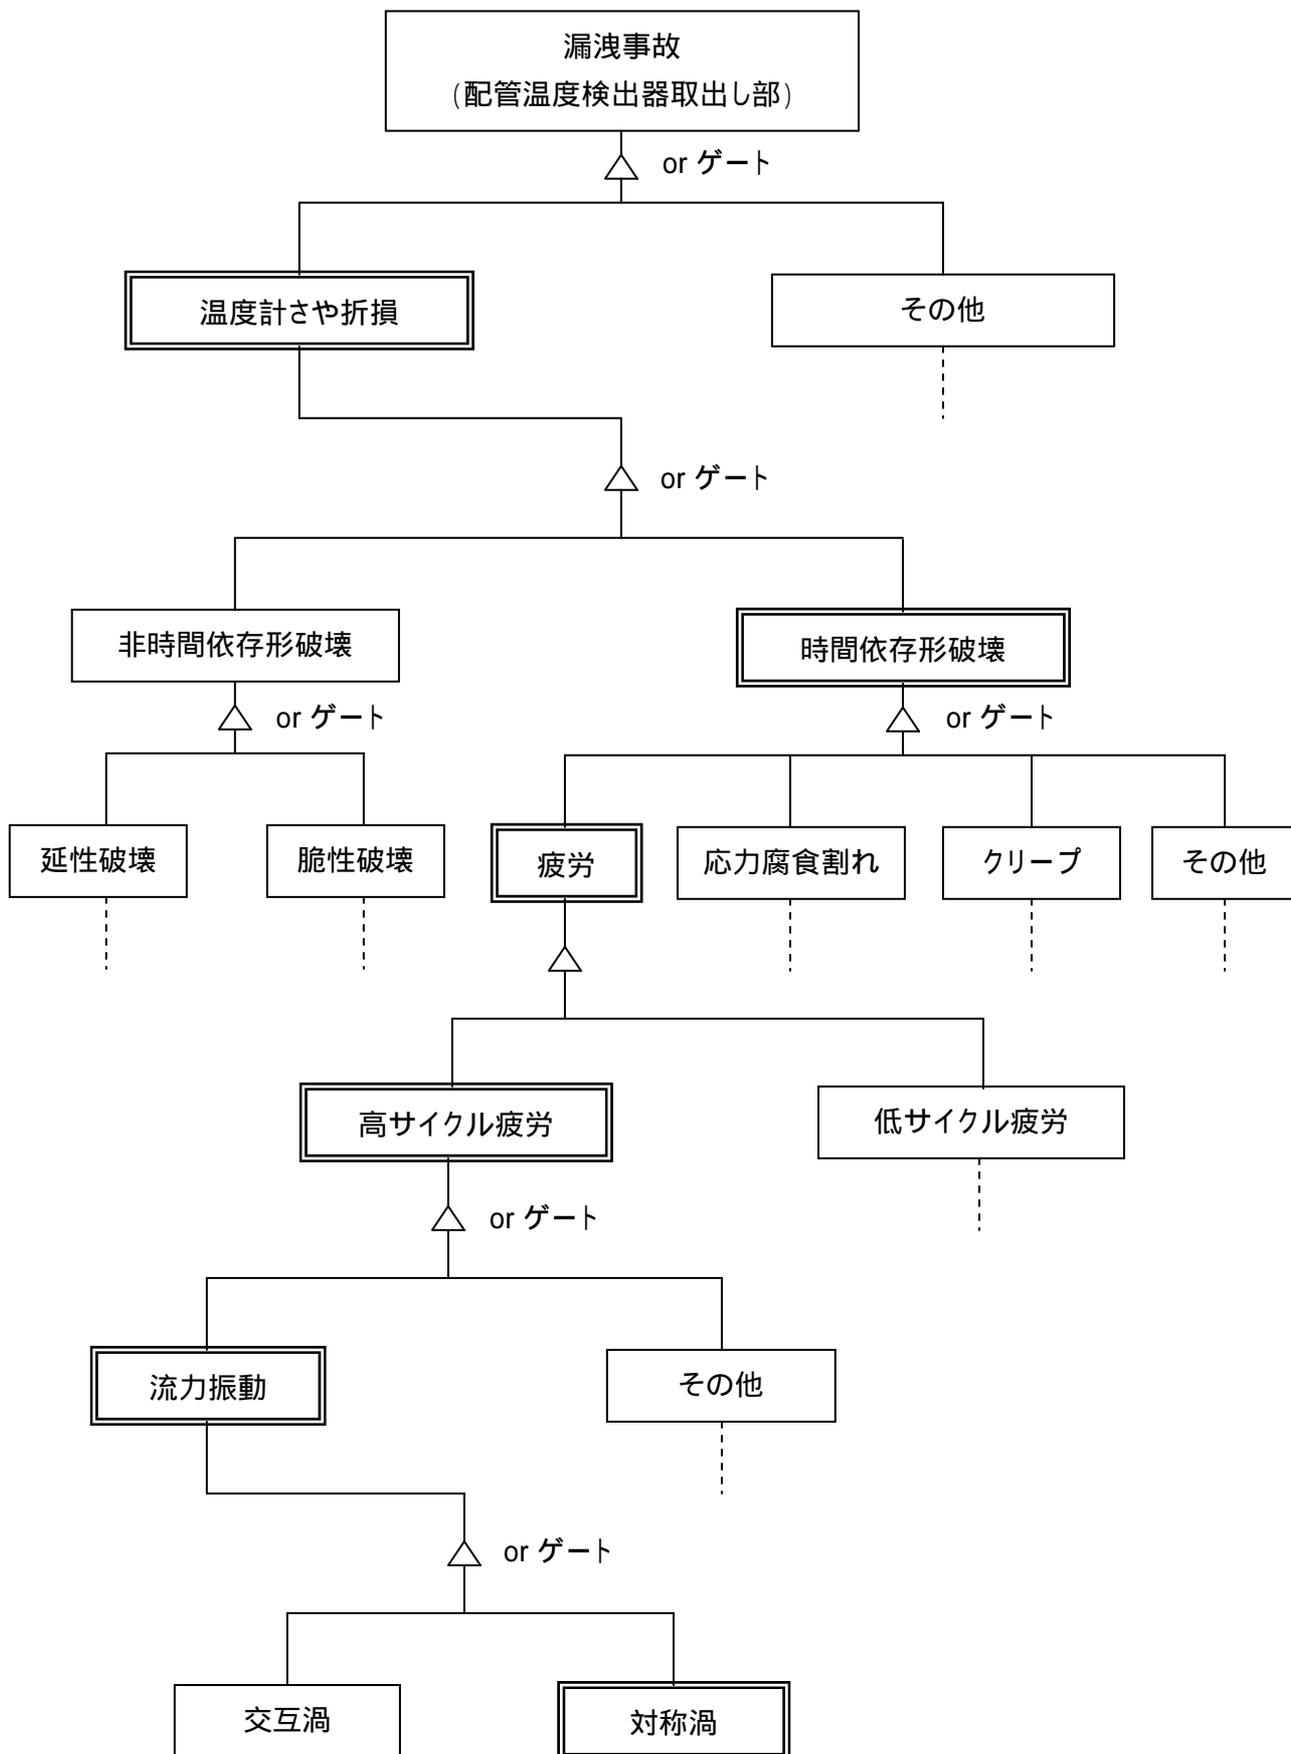
図4 破壊形態、破壊のメカニズムとプロセスに着目したフォールトツリー図

温度計さやの折損によって、ナトリウムが漏洩した。折損箇所はさやの段付き部で、破面解析から折損の原因は流体振動による高サイクル疲労であった。疲労き裂進展方向はナトリウムの流れ方向であり、さやは流れ方向に振動した。この結果から、流体振動は対称渦によるものと判断された。

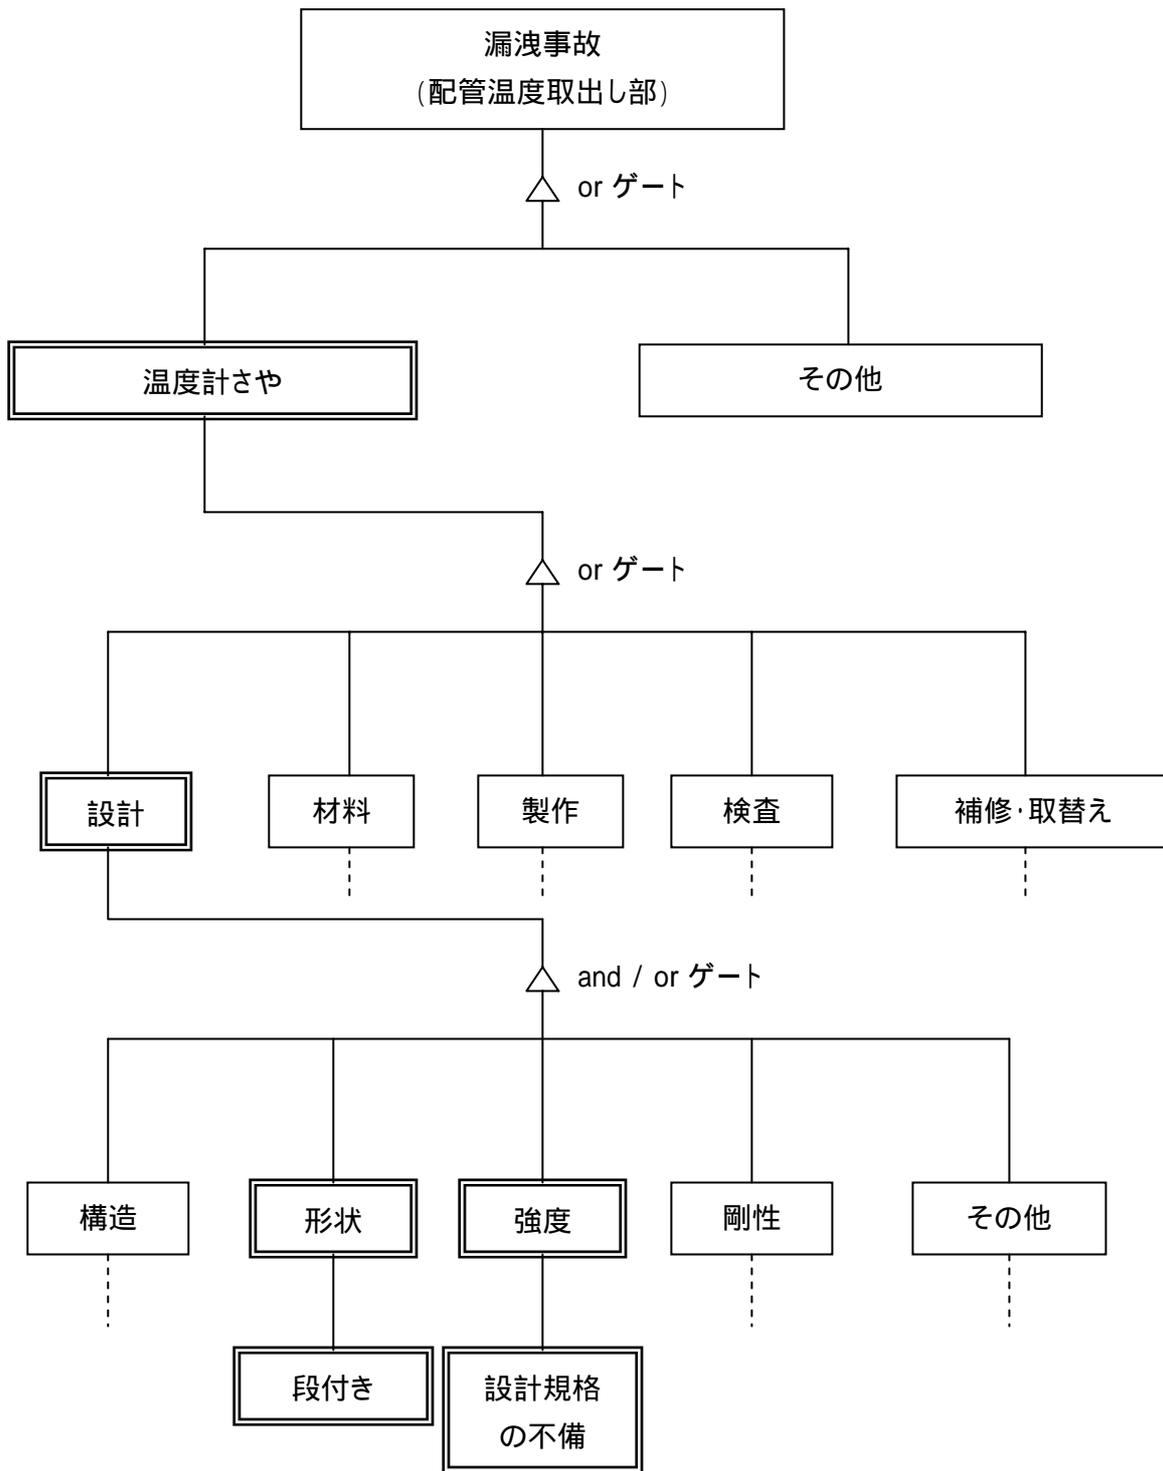
図5 機器の設計と製作における不適切・不良に着目したフォールトツリー図

設計規格の不備によって、さやの設計に際して交互渦による流れ直交方向の振動しか評価しなかった。また、さやの形状を応力集中が高い段付きとした。

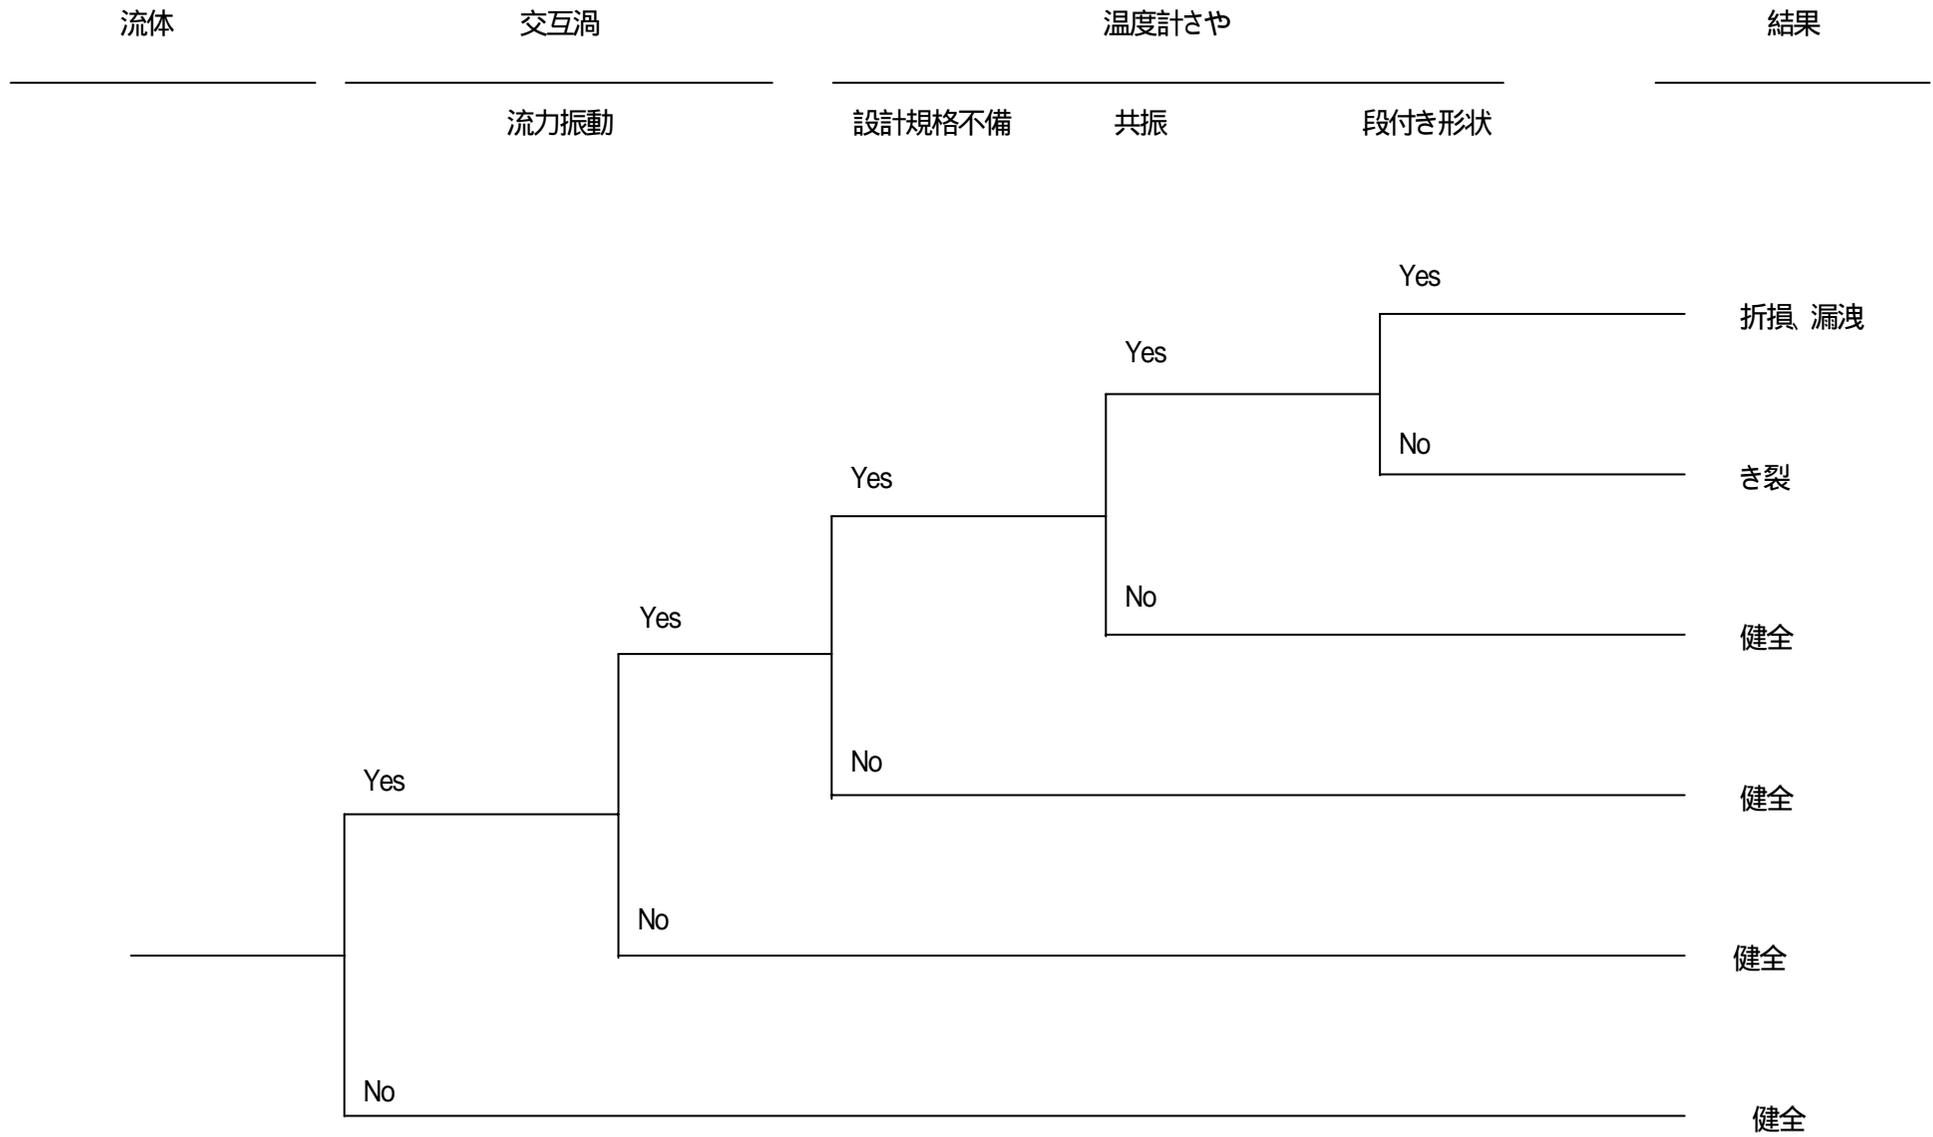
図6 対称渦の流力振動による温度計さや折損のイベントツリー図

カルマン渦による流体振動には、交互渦による流れ直交方向の振動と、対称渦による流れ方向の振動の2種類がある。温度計さやの振動による振幅と流速の関係を図7に示す。設計規格の不備によって、前者のみを評価し、後者を評価しなかった。しかし、運転中に対称渦による流れ方向の振動が生じた。その結果、さやは共振と段付き形状の応力集中によって、高サイクル疲労破壊に至った。さやの折損によって、ナトリウムが漏洩した。

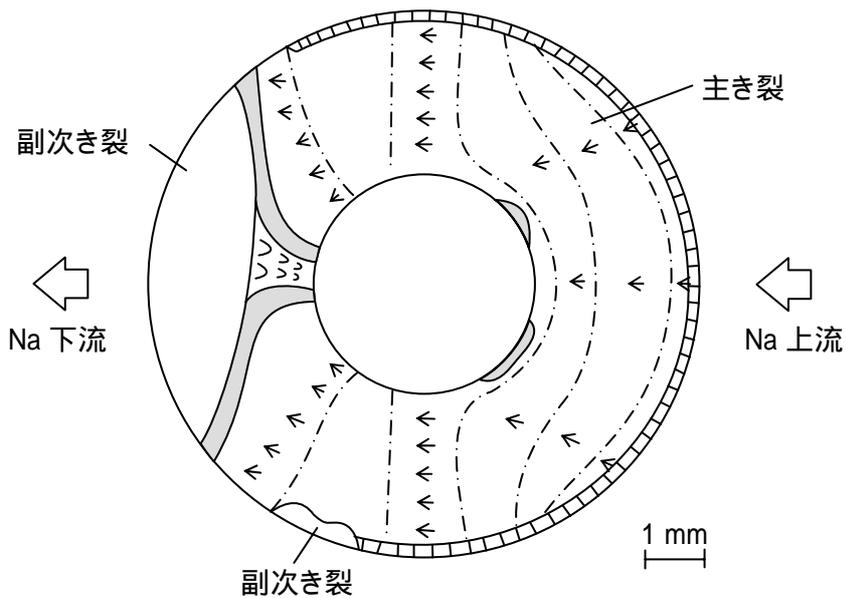
図9 ウェルの破面とき裂進展方向

とする必要がある。そして、この共振を回避した低い渦列の周波数でも、ウェルは流れの方向に振れ続け、いつかは疲労破壊することになる。図9に示すウェルの破面から、ウェルは流れの方向に振れて疲労破壊したことが分かる。

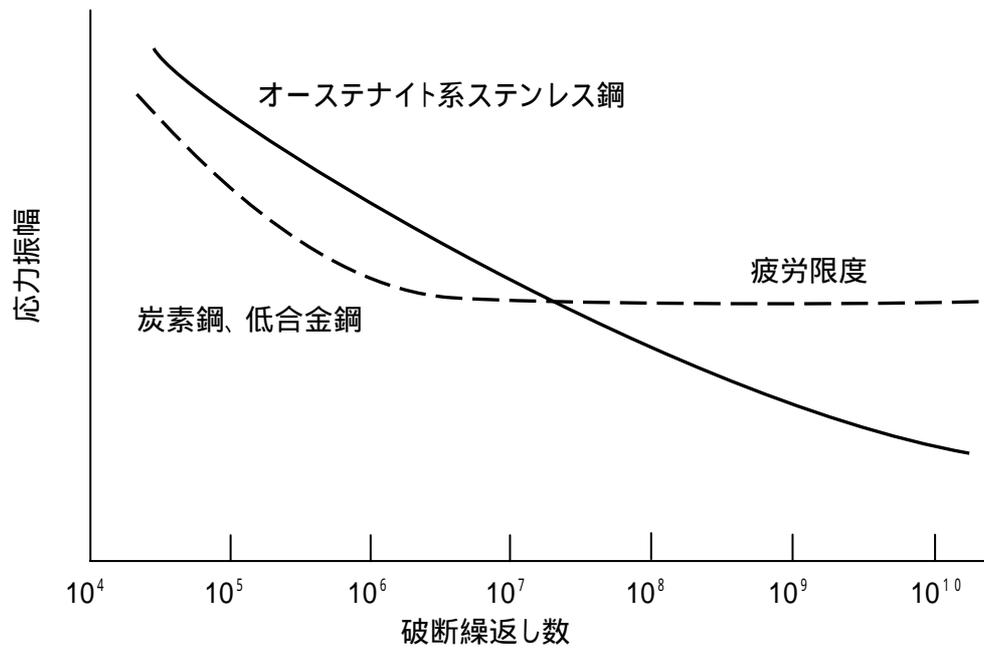
図 10 材料の S-N 曲線(両対数)

次の問題がウェルの材料である。材料の応力振幅と破断繰返し数の関係(S-N曲線)を図10に示す。ウェルの材料のオーステナイト系ステンレス鋼は、炭素鋼、低合金鋼と比較して高サイクル疲労強度が低く、S-N曲線はダラダラと右下がり、疲労限度がない。したがって、小さな応力振幅でも必ず疲労破壊する。困ったことに、我々は現在、流体振動疲労の対象となる破断繰返し数  $10^7 \sim 10^{11}$ 回のS-N曲線のデータを持っていない。
