重油間接脱硫装置の熱交換器ふた板の離脱による爆発・火災

【1992年10月16日、千葉県 袖ヶ浦市】

小林英男(東京工業大学大学院 理工学研究科)

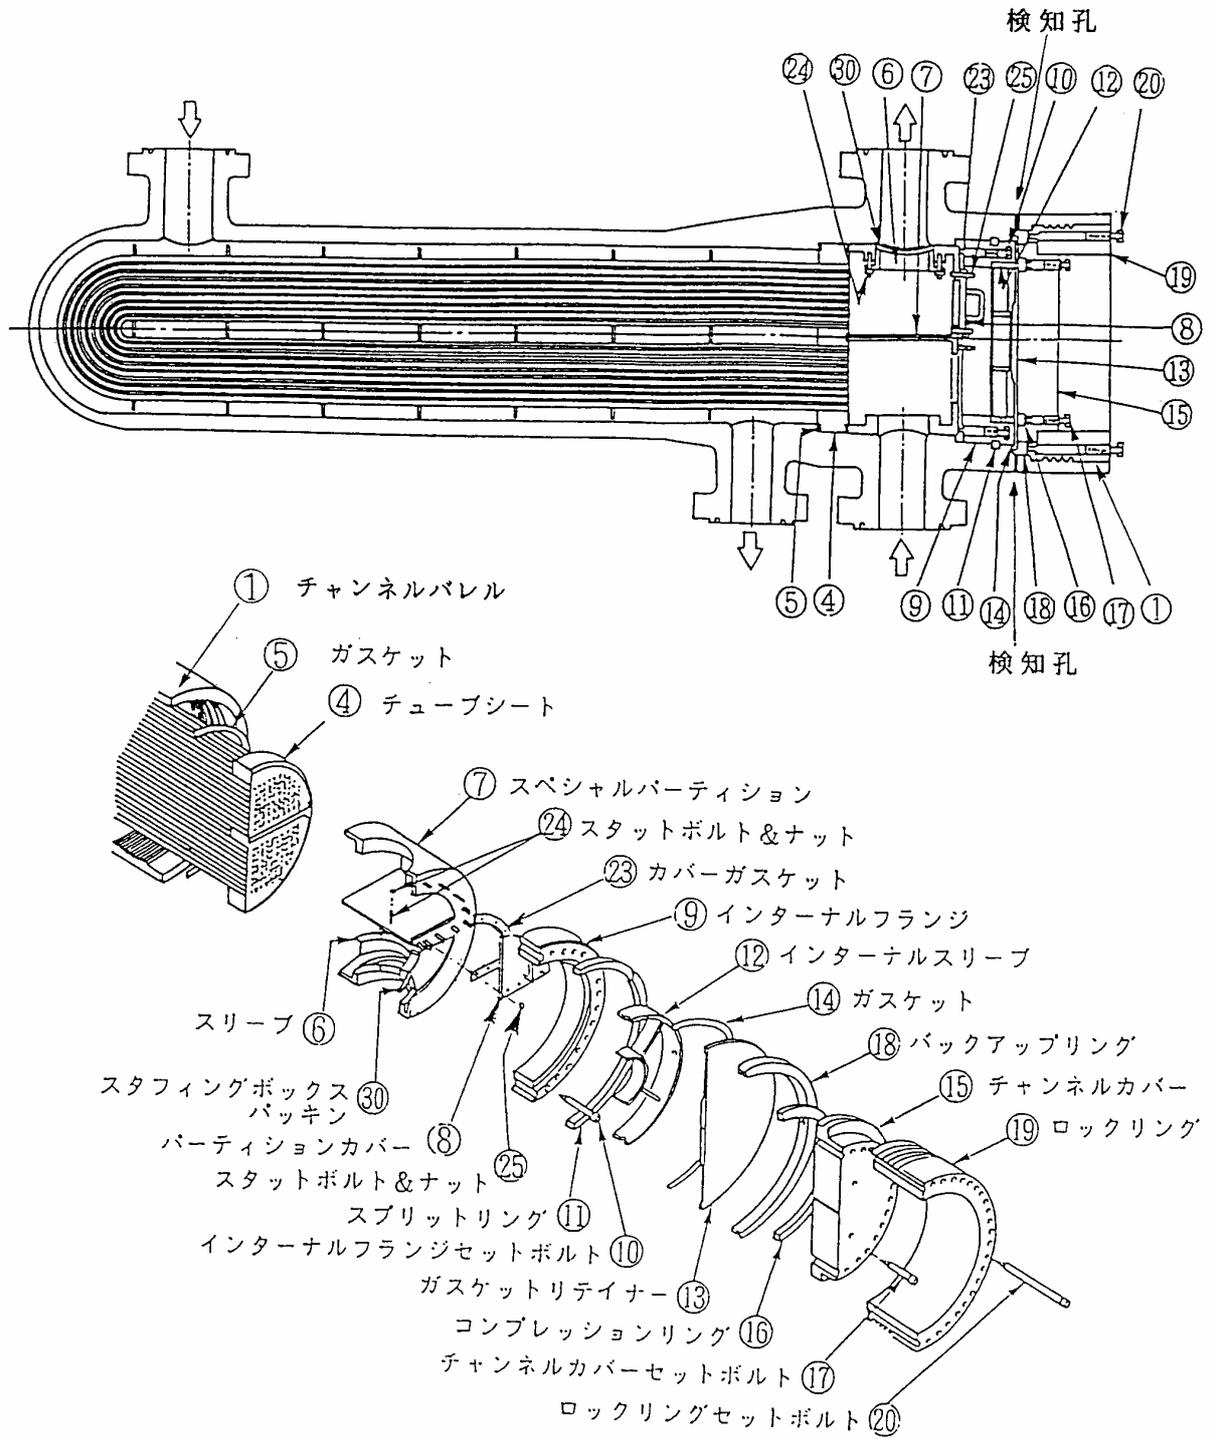
図1 BLC型熱交換器の構造

BLC型熱交換器の構造を図1に、気密性の確保の詳細を図2に示す。熱交換器のふた板(チャンネルカバー)に作用する内圧荷重は、押え(ロックリング)を介して胴(チャンネルバレル)のねじ部で支持される。熱交換器内部と外部の気密性は、ロックリング締付けボルトの締付け力でガスケットによって確保される。また、管側と胴側は管板によって仕切られており、管側(高圧側)と胴側(低圧側)の気密性は、チャンネルカバーセットボルトの締付け力がスペシャルパーティション等を介して伝達され、ガスケットによって確保される。

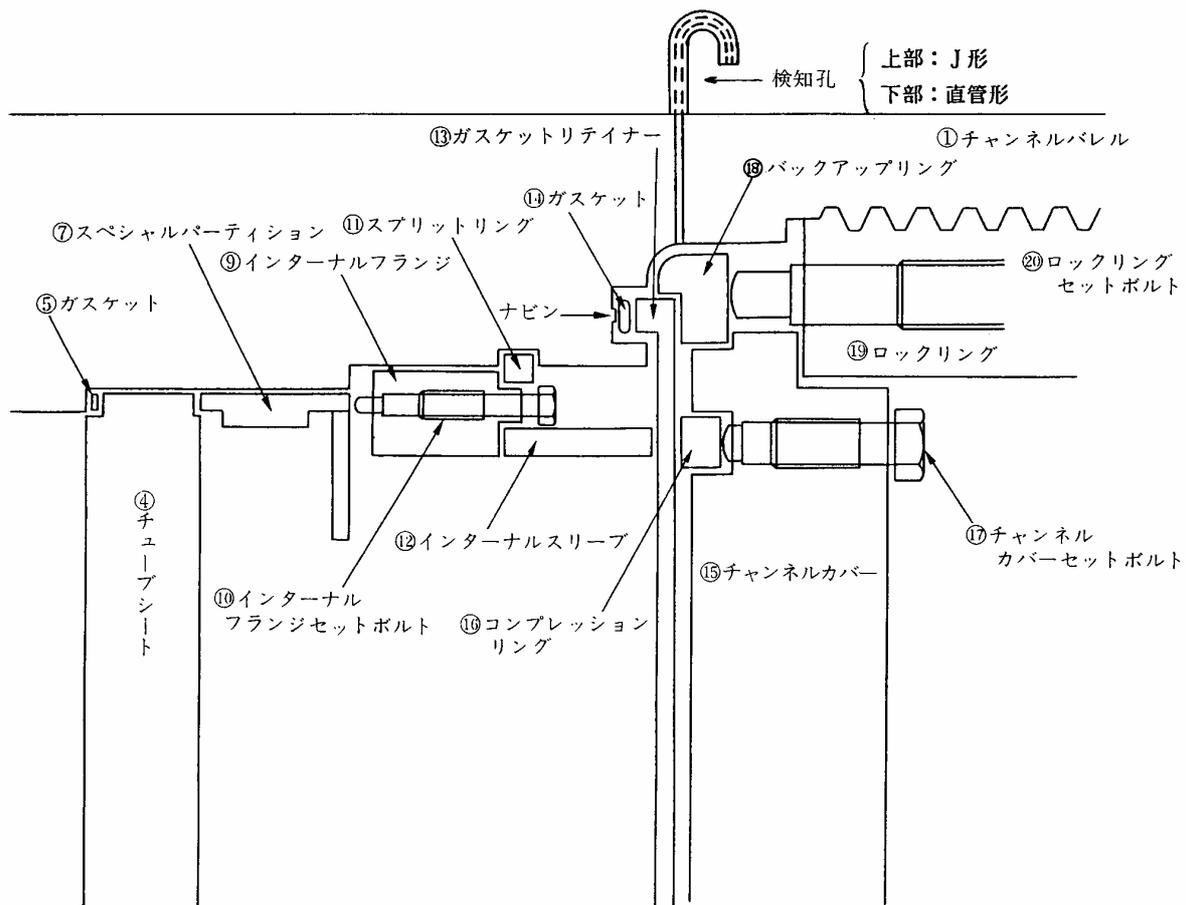
図 2 気密性の確保の詳細

- (1) チャンネルカバーの裏側に設置され、気密性を確保する目的のガスケットリテナ(円盤状、SUS321)は、ラチェティングによって経年的に直径減少するが、適切な交換が行われず、また不適切なグラインダー補修と相まって、降温時にガスケット溝を超えた乗上げ、かみ込みが生じ、昇温時にガスケットとの接触不良、すきまの拡大によって水素ガスの漏洩発生に至った。
- (2) インターナルフランジセットボルトは先端のつぶれで管側の内部部品の熱膨張変形を吸収する役割をもっているが、適切な交換が行われず、チャンネルカバーセットボルト荷重が増大し、ロックリングが曲げ変形し、ロックリングの経年的な直径減少をもたらした。
- (3) 発災時に、断熱材取り外しの温度差による熱変形と漏洩水素ガスによる内圧変形が、チャンネルバレルの直径増大をもたらした。
- (4) ロックリングの直径減少とチャンネルバレルの直径増大の複合効果で、ねじ山のかみ合い高さが著しく減少し、チャンネルバレル正面側ねじ山先端の塑性崩壊を引き金として、ロックリングが離脱した。
- (5) ロックリングの離脱によってロックリング(900 kg)とチャンネルカバー(2000 kg)が飛散・衝突し、また水素ガスの高速噴出によって爆発・火災が発生した。

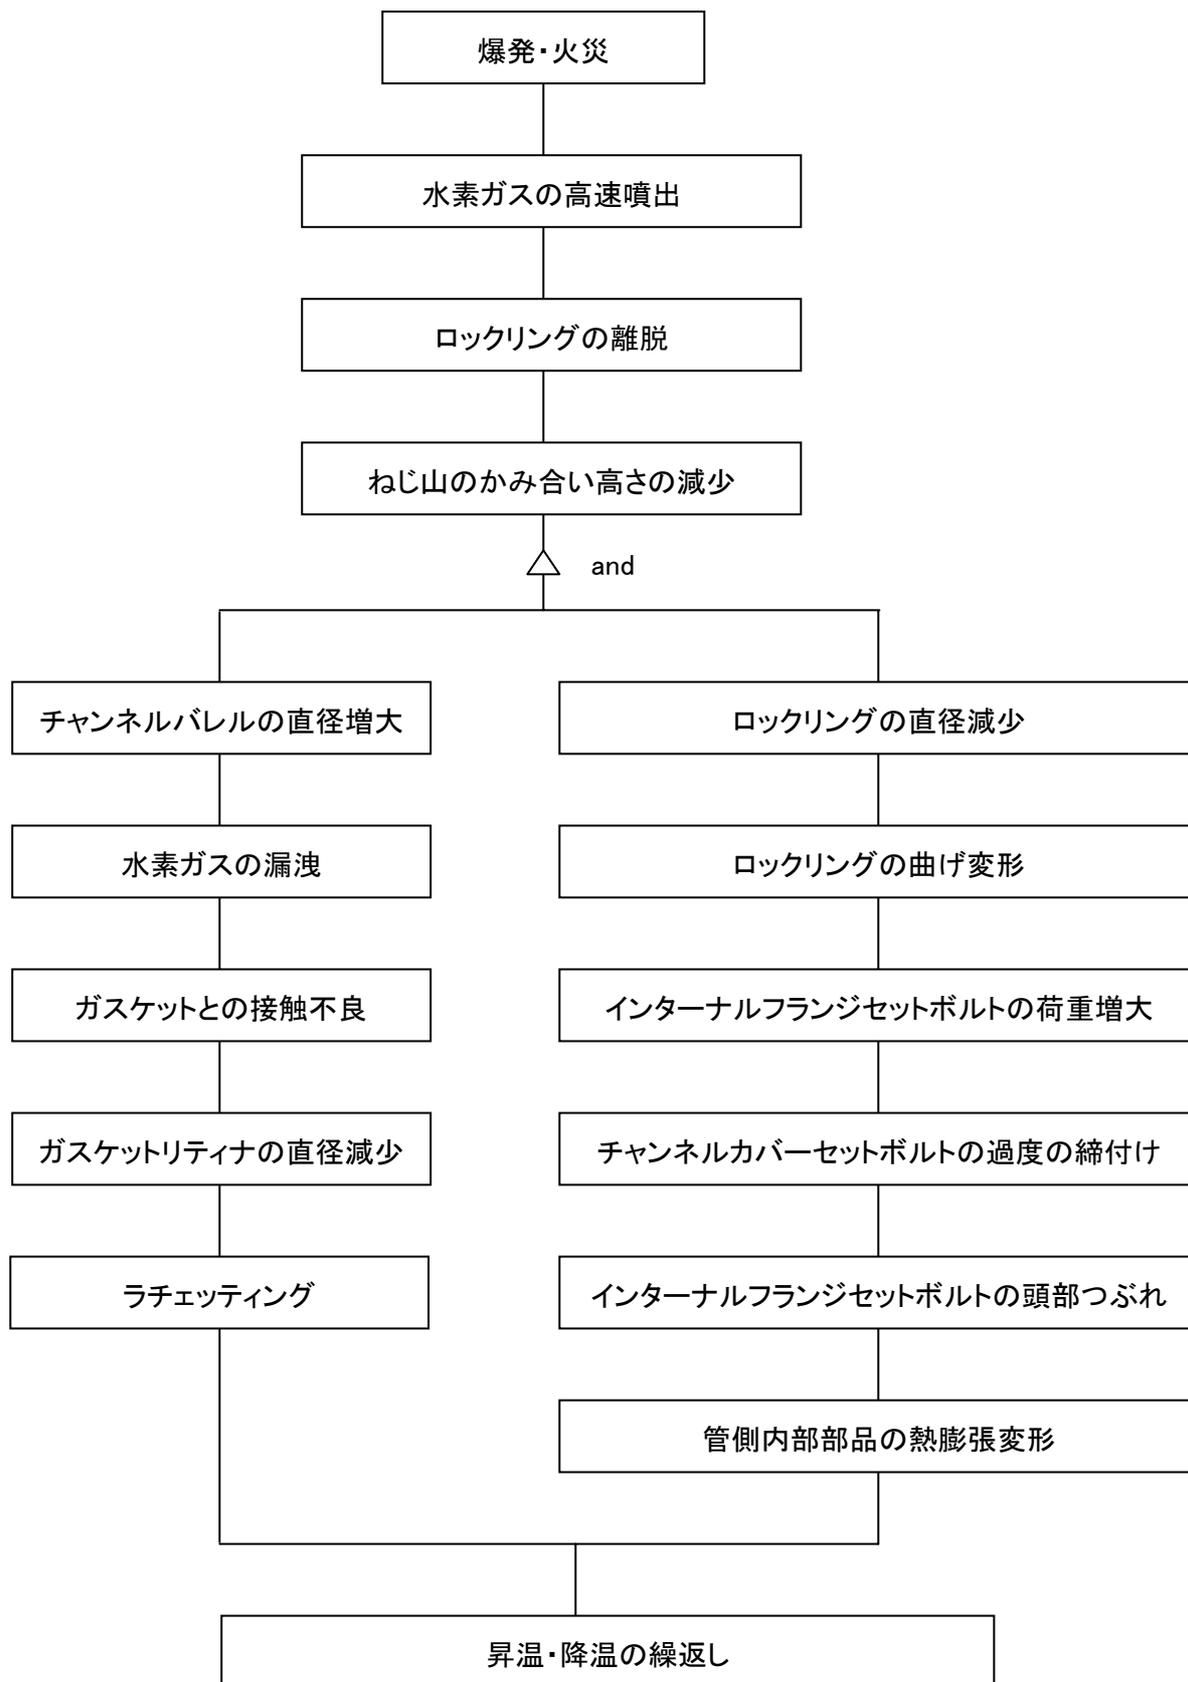
図 3 破壊形態、破壊のメカニズムとプロセスに着目したフォールトツリー図

破壊形態、破壊のメカニズムとプロセスに着目したフォールトツリー図を図 3 に示す。機器の補修・取替えにおける不適切・不良に着目したフォールトツリー図を図 4 と図 5 に示す。熱交換器ふた板の離脱のイベントツリー図を図 6 に示す。

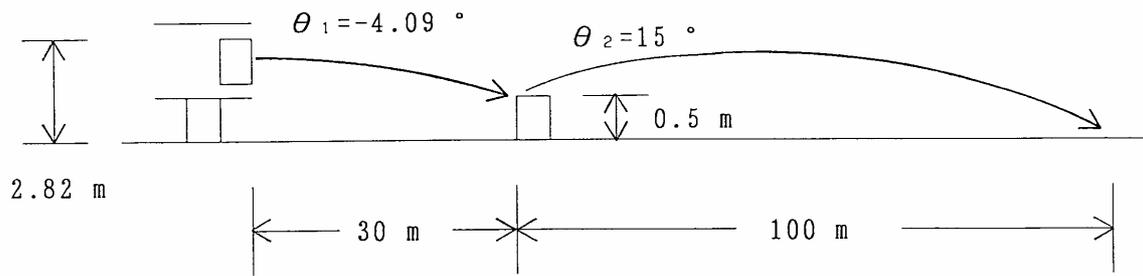
図 7 チャンネルカバーの飛翔距離

BLC 型熱交換器の事故は、チャンネルバレルが砲身で、チャンネルカバーとロックリングが砲弾で、高圧水素ガスの膨張圧力で砲身から砲弾を撃ち出したとみなせる。以下に砲弾の飛翔距離の解析結果を示す(図 7 参照)。

$$E = 37.1 \times 10^6 \text{ J}$$

$$v = \sqrt{2E/M} = 158 \text{ m / sec}$$

$$t = \sqrt{2h/g} = 0.579 \text{ sec}$$

$$L = vt = 120 \text{ m}$$

飛翔距離の解析結果は、リバウンドした実際の飛翔距離(130 m)とほぼ一致する。
