H- A ロケット 6 号機 打上げ失敗

【2003 年 11 月 29 日、鹿児島県 種子島】

小林英男(東京工業大学大学院 理工学研究科)

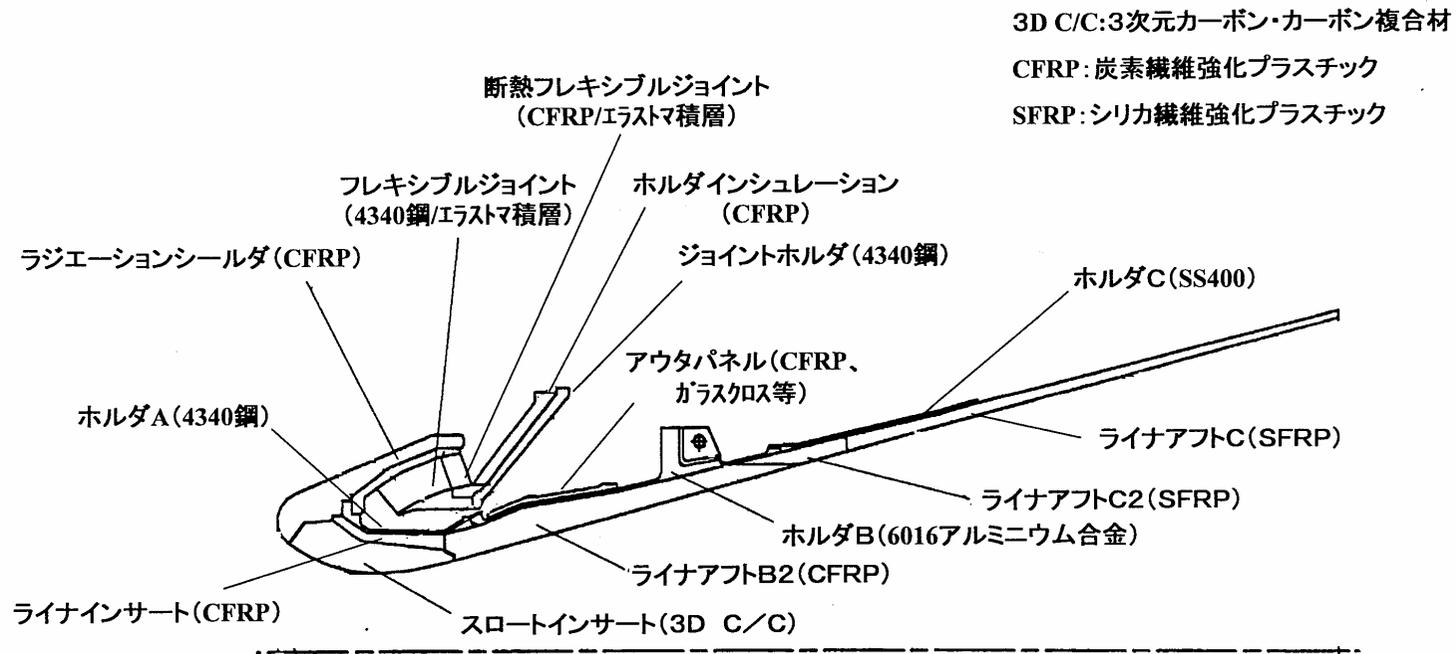
図3 SRB-A ノズル部の構造

SRB-Aのノズル部の構造を図3に示す、スロートインサートの材料は3次元炭素/炭素複合材料(3DC/C)、ライナアフトB2の材料は炭素繊維強化プラスチック(CFRP)である。ライナアフトB2は、燃焼ガスの加熱によって表層から炭化層が剥離し、減肉しながら熱防御を行うという機能をもつ。

ライナアフトB2の局所エロージョンの進行によって、ホルダBに燃焼ガスが到達し、その熱によってホルダBが溶融して破孔し、その結果、燃焼ガスが後部アダプタ内部に漏洩した。

スロートインサート(3DC/C 複合材)範囲の拡大

スロートインサートを下流側に広げることにより、CFRP 製ライナアフトの減肉の低減を図ることができる。しかし、3DC/C の端部が薄くなることから、部材に欠けと剥離が発生するリスクに係る検討を実施した。その結果、現在まで実施してきた実機サイズモータ地上燃焼試験の結果(2003 年 4 月、2004 年 2 月)などから、問題となるような端部の欠損は発生しないと判断し、スロートインサート範囲を下流側に拡大することとした。

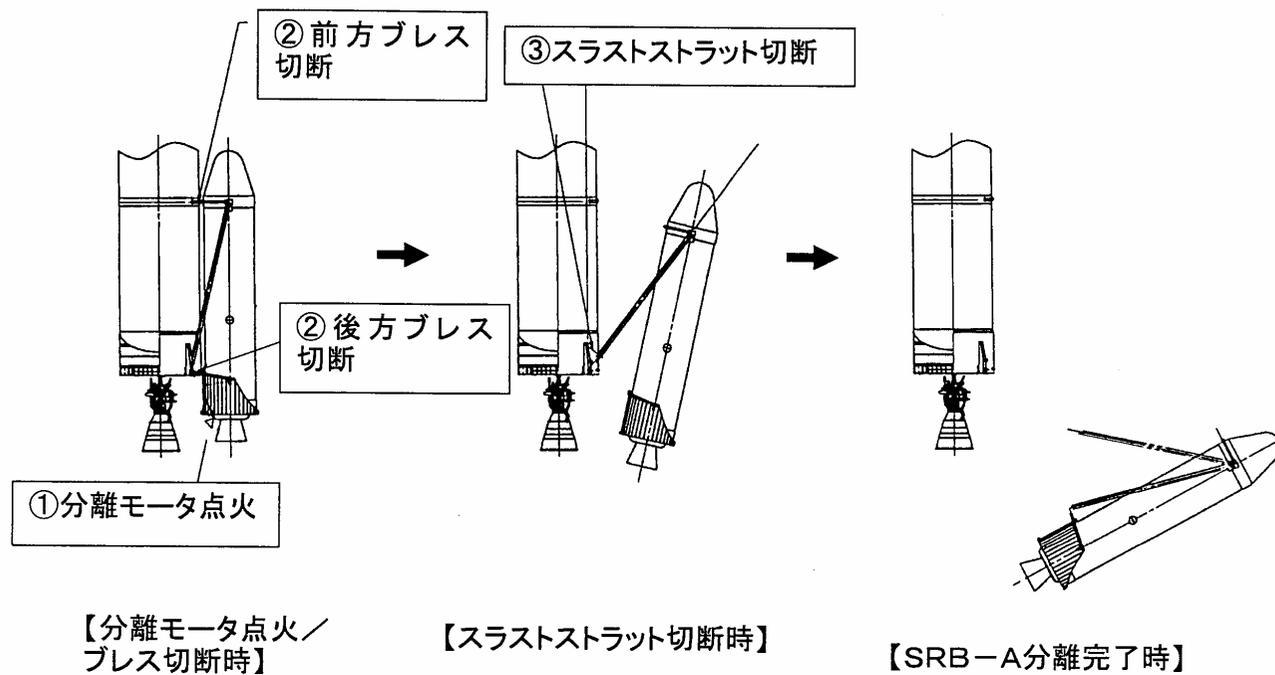
図4 SRB-A 分離概念図

固体ロケットブースタSRB-Aの分離概念図を図4に示す、2本のSRB-Aのうちの右側のSRB-Aと機体をつなぐ前方プレスが未切断で、SRB-Aの分離に失敗した。

漏洩した燃焼ガスによってSRB-A分離のための導爆線が加熱され、導爆線が機能を喪失し、右側のSRB-Aの分離に失敗した。

具体的には、SRB-A 内において、分離用導爆線および電気配線の 2 系統をメイントンネルとサブトンネルに分けて艤装を行い、それらを分離して配置することによってリスクの低減を図ることとした。また指令破壊系機器については、H- A ロケット 6 号機において燃焼ガスが漏洩した後部アダプタ内から、前部アダプタ内に移設することとした。

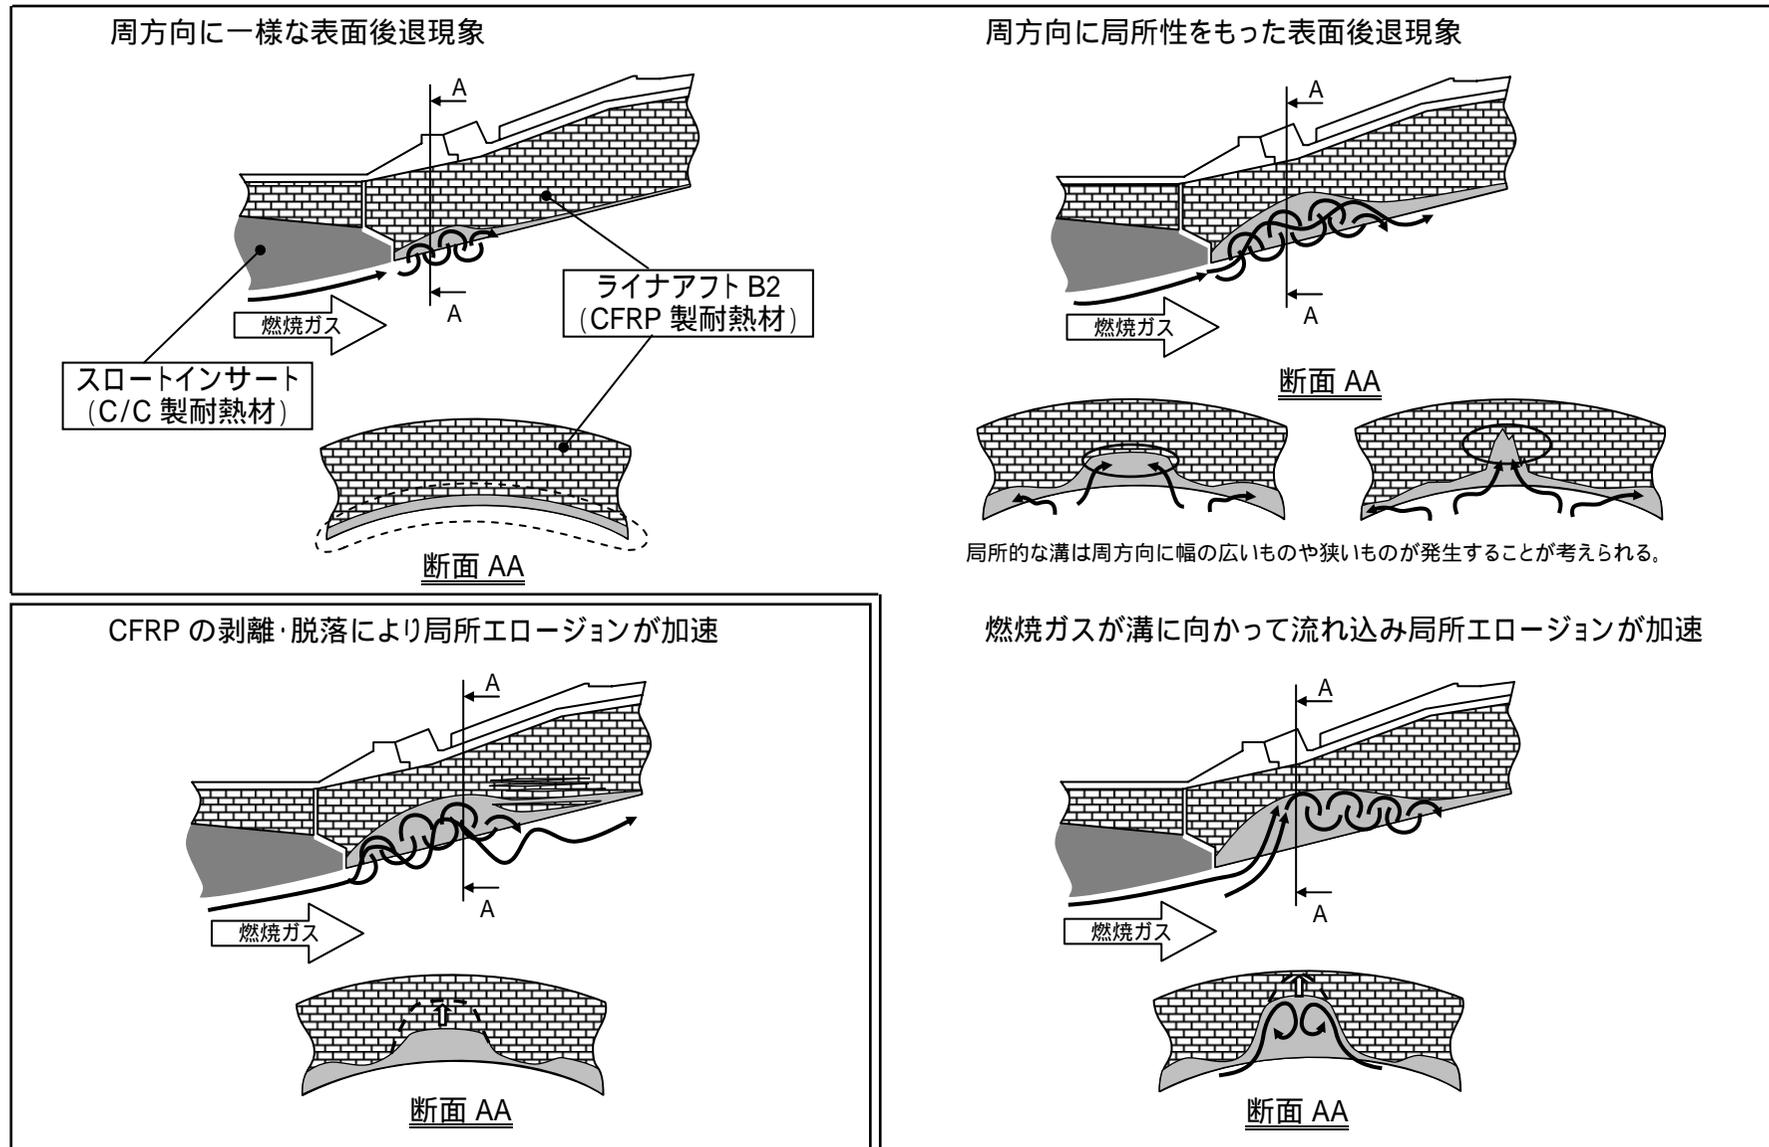
図 5 局所エロージョンが加速するプロセス

右側のSRB-Aの分離失敗に至った過程は、図5を参照して以下のように推定される。

SRB-Aのノズル部内面には、ノズルスロートとライナアフトB2の材質の違いによる減肉の差で、ライナアフトB2前端部に周方向に一樣な段差が発生する。

この段差の影響によって燃焼ガスの流れが乱れ、加熱率が高くなり、下流側で減肉が進行する。

加えて、燃焼初期には、推進薬の光芒(表面に溝を軸対称につけた形状)の影響によって燃焼ガスの渦が形成され、減肉の大きい領域が発生する。

この領域のなかには、流れの揺らぎとCFRPにおける炭化層の形成に伴う炭化層の保持力の低下などの影響が重畳して、領域によっては、比較的深い溝に発達するものが現われる。

深い溝が進展し、CFRPの積層面と加熱面のなす角度が小さくなり、かつ一定の幅をもった領域が形成されると、熱分解ガスの発生に伴う層間の圧力の増加、炭化層の保持力の低下などによって、層間剥離が発生し、CFRPの積層の脱落が起きる。この剥離と脱落が繰り返されることによって、局所エロージョンが加速される。

また、燃焼ガスが深くなった溝に向かって流れ込み、渦を形成し、動圧と熱負荷の高い環境となって、局所エロージョンがさらに加速される。

ノズル形状の見直しに当たっては、局所エロージョンを加速させる層間剥離を有効に防止するため、ノズル開口部の初期立ち上がり角を増加させるベル型ノズルを採用することとした。
