## 油の混入によって圧縮空気貯槽が爆発

【1995年7月31日、埼玉県 桶川市】

小林英男(東京工業大学大学院 理工学研究科)

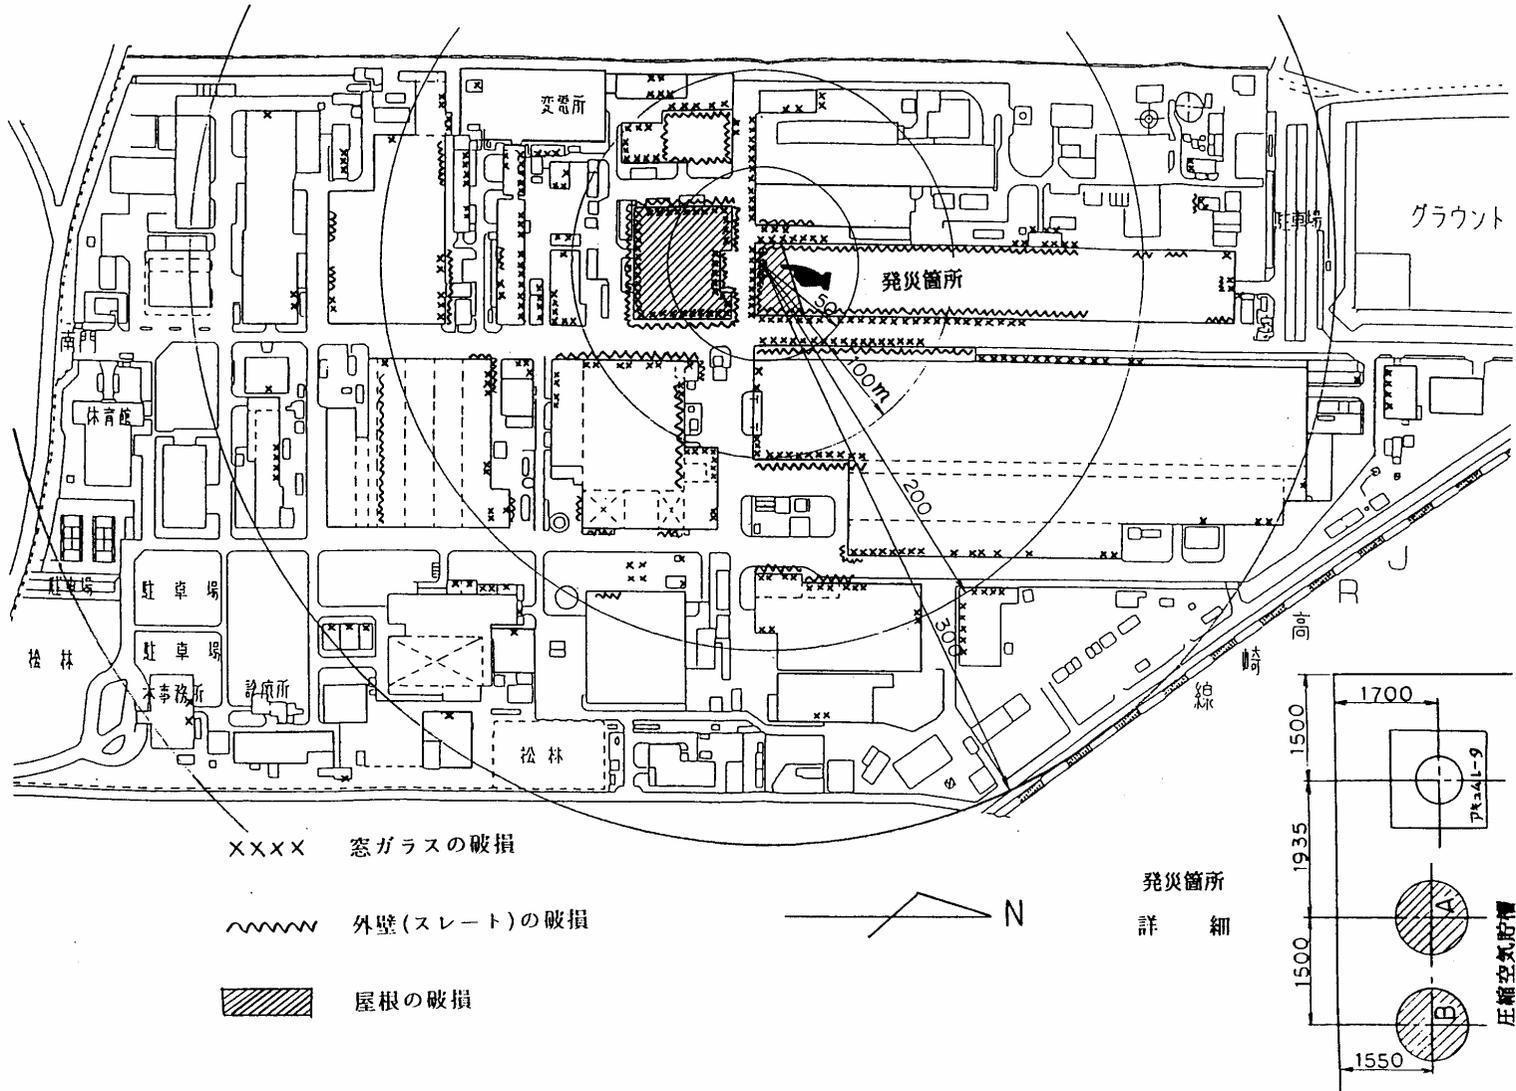
図2 工場のレイアウトと被害状況

工場のレイアウトと被害状況を図2に示す。圧縮空気貯槽2基の貯槽本体はばらばらに飛散し、周囲の建物と設備を破損する被害をもたらした。圧縮空気貯槽A号機は13個の破片に分離し、破片の最大飛散距離は630mであった。B号機は11個の破片に分離し、破片の最大飛散距離は1,200mにも及んだ。

アキュムレータと附属装置、空気圧縮機の破損は軽微で、圧縮空気貯槽の破裂による被害であった。押しプレス装置が設置されていた工場建屋は、外壁、屋根、中柱が吹き飛ばす被害を受けた。また、圧縮空気貯槽を中心に、半径約1,500m以内の工場外の一般家屋の窓ガラス、屋根、外壁などが破損する被害を受けた。負傷者は、工場周辺の住民2名を含む18名(13日後に1名死亡)

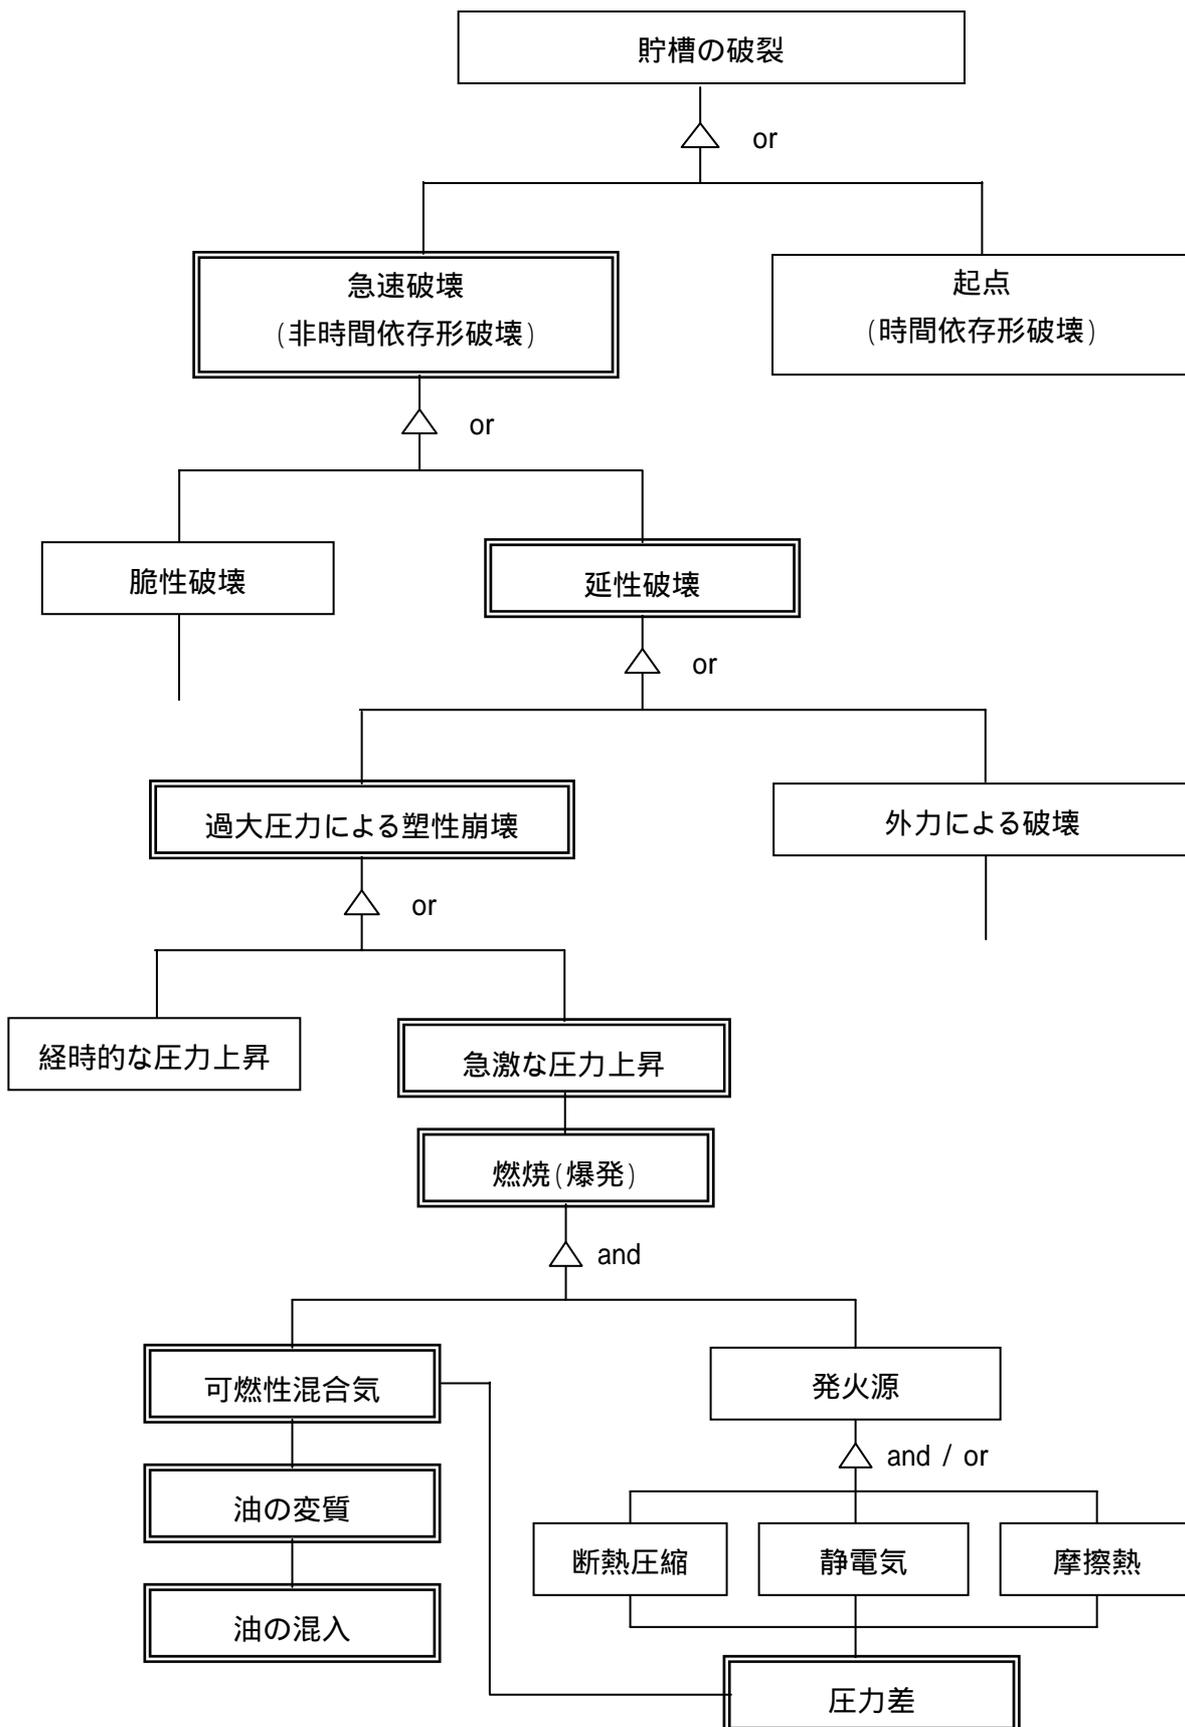
図3 破壊形態、破壊のメカニズムとプロセスに着目したフォールトツリー図

破壊形態、破壊のメカニズムとプロセスに着目したフォールトツリー図を図 3 に示す。圧縮空気貯槽の爆発のイベントツリー図を図 4 に示す。
