海洋油田プラットフォームの転覆

【1980年3月27日、北海ノルウェー沖 エコフィスク油田】

橋内良雄((社)日本クレーン協会)

小林英男(東京工業大学大学院 理工学研究科)

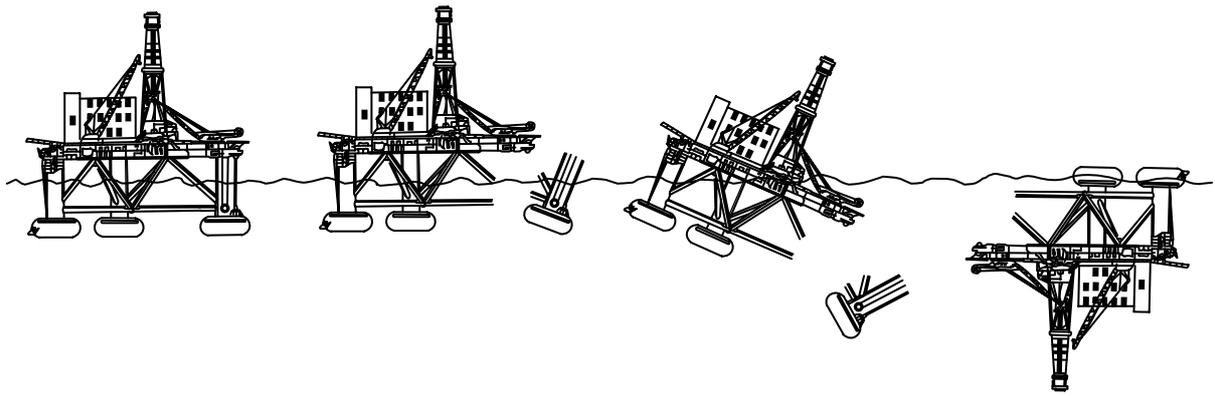
図3 アレキサンダーキランド号の転覆状況

1980年3月27日18時30分頃、北緯56度28分、東経3度7分のノルウェー沖エコフィスク油田(図2参照)に係留されていた石油掘削用海洋油田プラットフォーム「アレキサンダーキーランド号」が、風速16~20m/s、気温4~6°C、水温6°C、波高6~10mの暴雨風の中で5本のコラムのうちの1本が本体から切断・分離し、一瞬のうちにプラットフォームが約30°傾き、約30分後に上下が反転して転覆した(図3参照)。

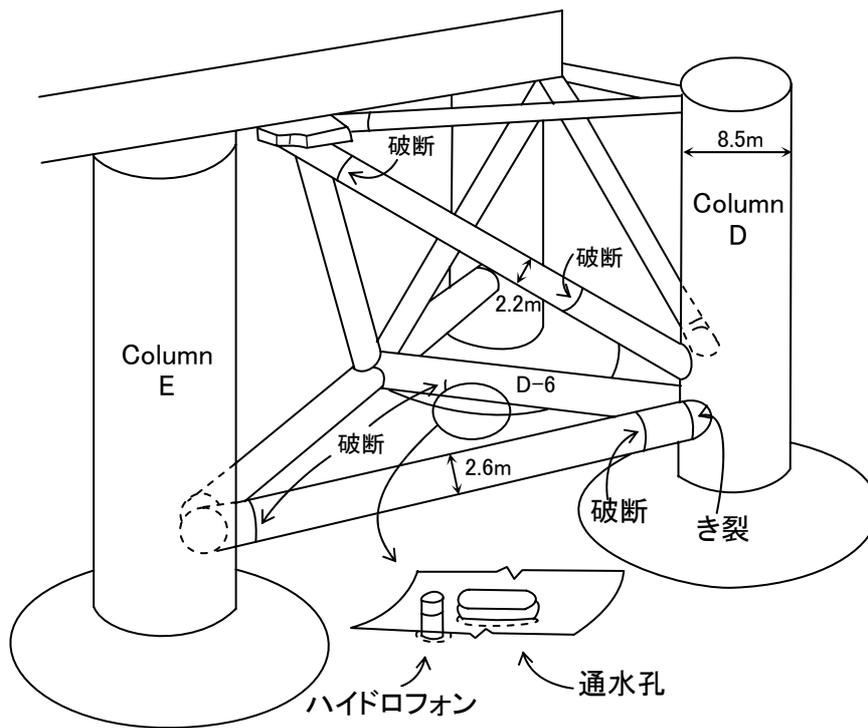
図4 破断した部材 D-6 とハイドロフォンの位置

コラムDに溶接されていた水平材D6が最初に破断し、続いてコラムDが破断した。事故のきっかけとなった水平材D6は直径2600mm、板厚25mmのパイプであって、この水平材にはコラムDとの接合部から14m離れた箇所に通水口(ドレン)と、水中音波水深測定器用のハイドロフォンという直径325mm、板厚20mm、高さ228mmのパイプが溶接されていた(図4参照)。き裂はハイドロフォンの溶接部を起点として発生し、その後に水平材D6の円周方向に進展して破断した(図5参照)。破面調査の結果、ハイドロフォンをすみ肉溶接した箇所を起点として時計方向に全周の3/8に、反時計方向に全周の1/8に疲労破壊の特徴が見られ、特に、起点近傍の60~100mmでは両方向とも明確なビーチマークが形成されていた(図6参照)。また、この領域では0.25~1.0μ

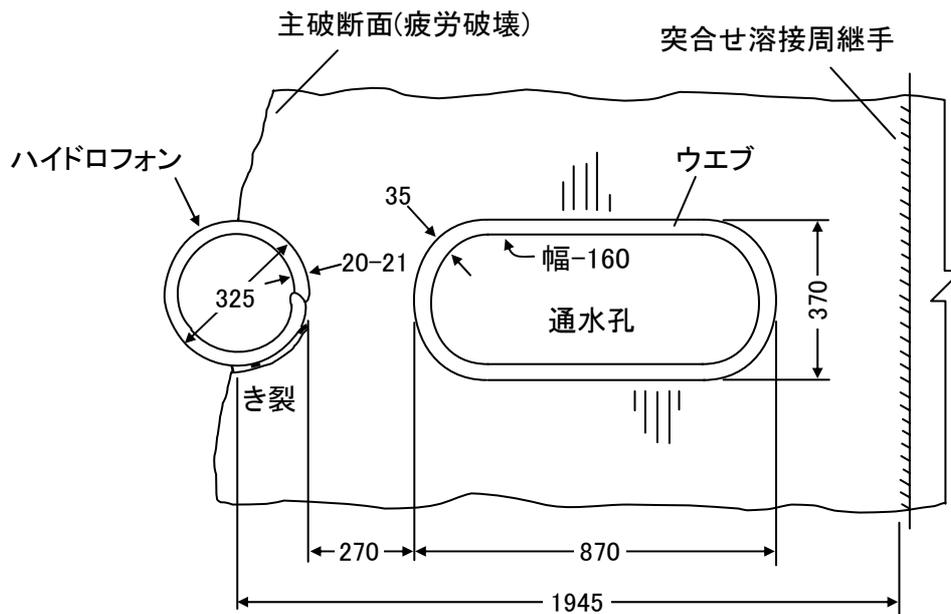
図5 ハイドロフォン近傍のき裂と主破断箇所

起点となったハイドロフォンの溶接部を調べたところ、溶接熱影響部(HAZ)にき裂が認められ、き裂の一部には約70mmにわたってペンキが付着していた。これは水平材D6を塗装した時点で、すでにハイドロフォン溶接部にき裂が存在していたことを示している。

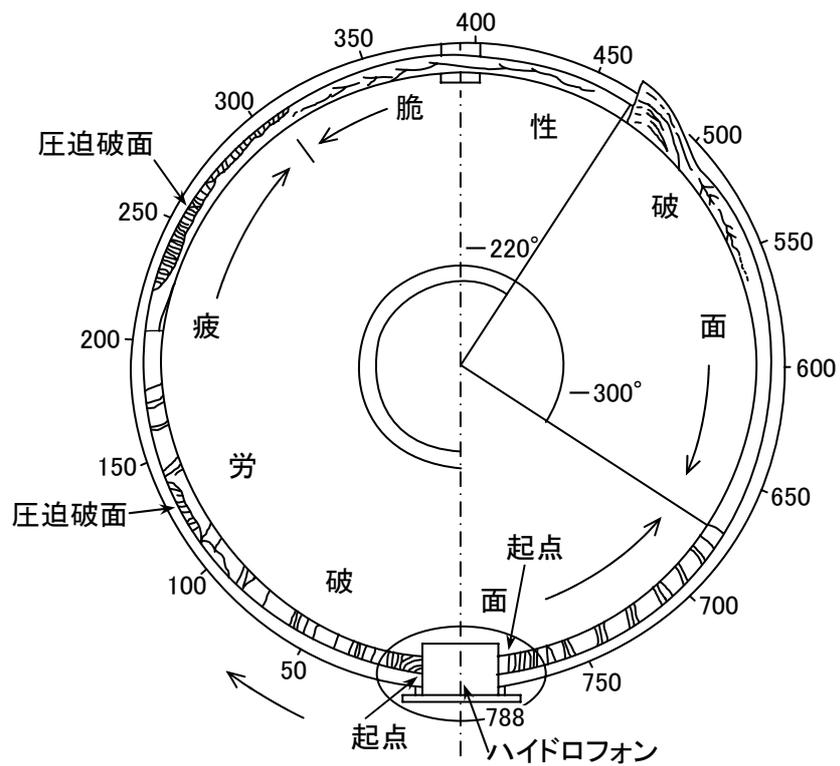
図6 水平材 D-6 の破面の様相

mの間隔のストライエーションが観察された。

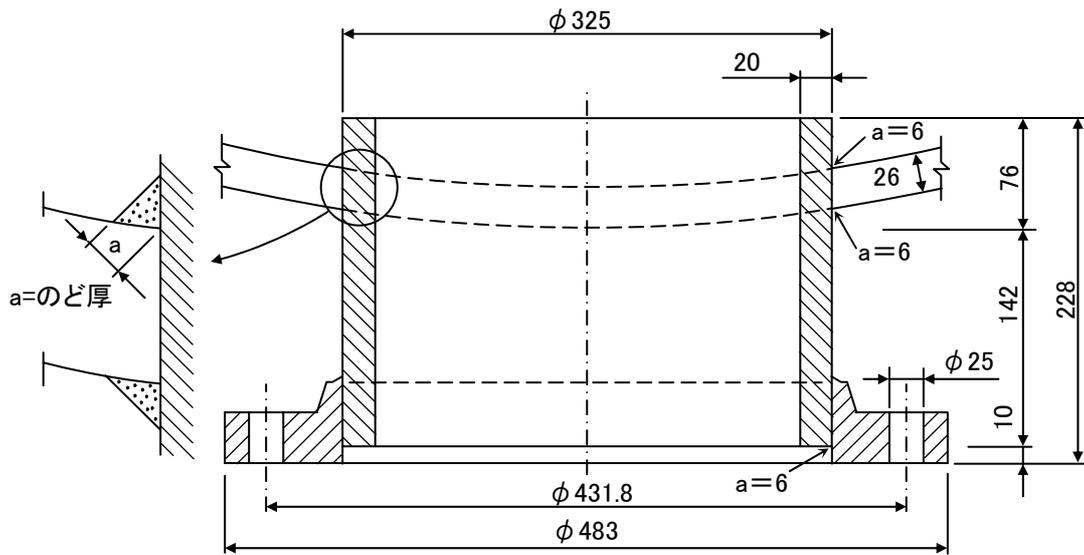
図7 ハイドロフォン(斜線部)の寸法

水平材D6は強度部材であるため、設計基準に従い通水口の取り付けはフランジにK開先加工後完全溶け込み溶接され、非破壊検査も実施されていた。しかし、ハイドロフォンについては強度部材に取り付けるにもかかわらず特に基準が示されていなかったため、重要な水平部材であるD6にガス溶断によって穴をあけ、パイプであるハイドロフォンを穴に挿入してその周囲をのど厚6mmですみ肉溶接されていた。ハイドロフォンの寸法を図7に示す。なお、D6にガス溶断で穴あけした際、加工がずさんであったが端面をグラインダで仕上げず、そのままハイドロフォンをすみ肉溶接したため、溶け込み不足、スラグ巻き込み、ルート欠陥等の溶接欠陥が形成されていた。また、ハイドロフォンの材料中にはMnS、Al₂O₃などの介在物によるラメラティアが認められた(図8参照)。このため、ハイドロフォンをすみ肉溶接した直後にHAZにき裂が発生し、塗装した際にペンキが破面に付着したと推察される。

ハイドロフォンすみ肉溶接部の応力集中係数K_tは、正常な溶接では1.6程度であるが、ここでは2.5~3.0になっていた。

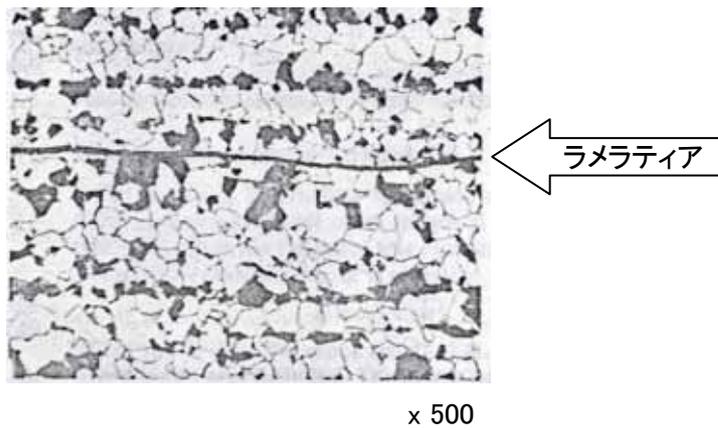
図8 ハイドロフォン材のラメラティア

材料試験の結果、D6材の圧延直角方向(表2中のT)の機械的性質は降伏点 $\sigma_y=301\sim 351\text{MPa}$ 、引張り強さ $\sigma_b=501\sim 523\text{MPa}$ 、絞り $\psi=29\sim 33\%$ 、 -40°C におけるシャルピー衝撃エネルギー $C_v=46\text{J}$ であって設計仕様で要求する規格値を満足していた。また、ハイドロフォンの圧延直角方向では $\sigma_y=405\text{MPa}$ 、 $\sigma_b=516\text{MPa}$ 、 $\psi=30\%$ 、 $C_v=17\text{J}$ であって、シャルピー衝撃エネルギーがD6材に比べてかなり低かった。ハイドロフォンについては板厚方向に対する試験も実施され、 $\sigma_b=398\text{MPa}$ 、 $\psi=4.8\%$ であって、圧延直角方向に比べて絞りが著しく減少していたが、これはMnS等の介在物のためである。
