アロハ航空機の胴体天井吹き飛び

【1988年4月28日、米国 ハワイ州 マウイ島上空】

寺田博之((財)航空宇宙技術振興財団)

小林英男(東京工業大学大学院 理工学研究科)

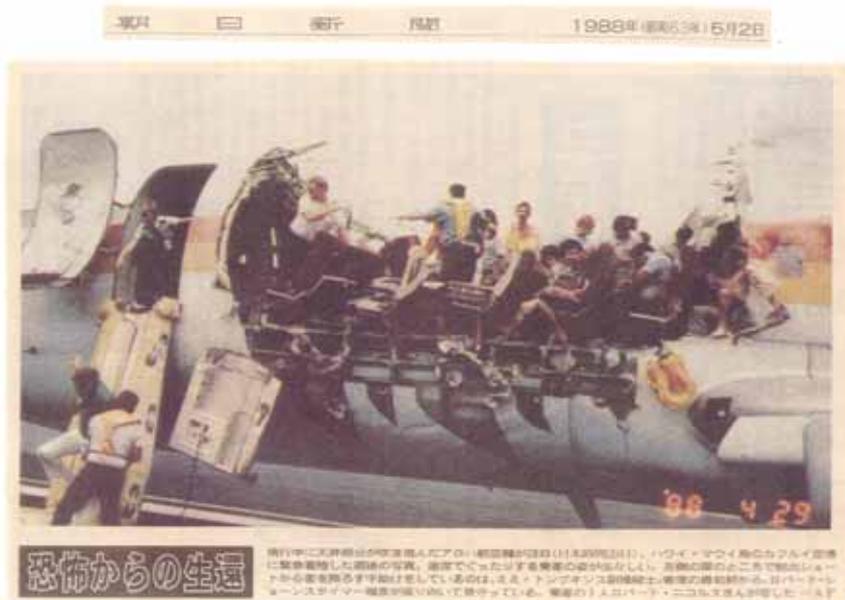
1988年4月28日、アロハ航空 B-737 型機がハワイ島のヒロを出発してオアフ島のホノルルへ向かう途中、マウイ島上空 7,200m 付近でコックピット後部の客席部分が突然吹き飛び、客室乗務員一人が機外に吸い出されたが、幸い制御系の一部が無事であったため墜落をまぬがれマウイ島の空港に緊急着陸を行った(図 1 参照)。

図 1 胴体部分が大きく剥がれて緊急着陸した B-737

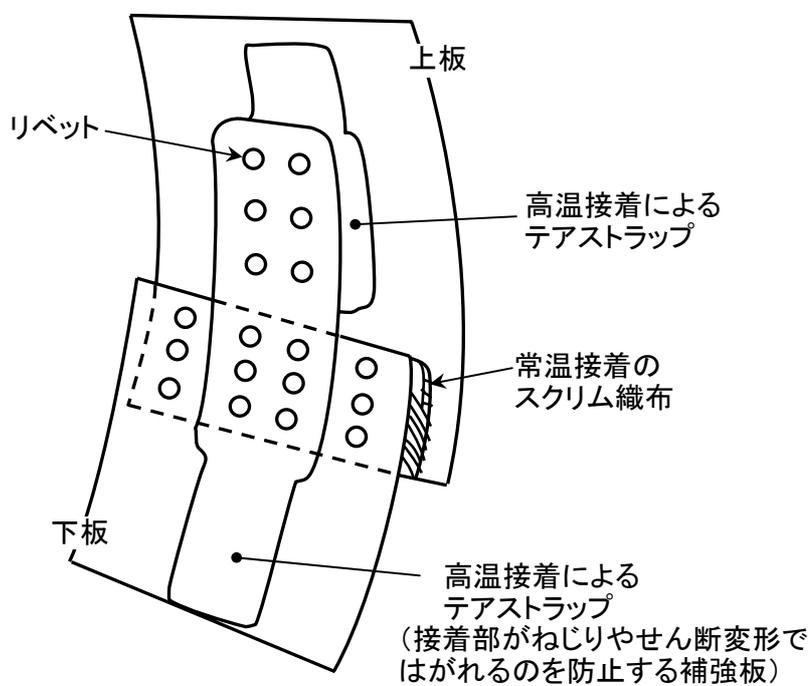
航空機の内外圧力差が最大になったあたりで機体の一部が大きく裂けた理由は、腐食等に拠って多数のリベット孔がほぼ同時に損傷する、いわゆるマルチサイト損傷が一気につながったためである。マルチサイト損傷が発生した理由は図 2 に示すように、機体外板を製造過程において接合する際に、荷重伝達をよくする目的で接合面に用いたスクリムクロスが常温接着によって接着されていたため、永年に渡る水分の吸着と脆化によっていたるところで剥離を生じ、力がクロスの面せん断によって均等に伝えることができず、却って接合板のリベットの弛みの原因となり、ファスナ部の各リベット孔からのマルチサイト損傷を助長させる結果となっていた。高温で加熱接着する方式を取っておけば水分の吸着が起こりにくく早期に劣化することはなかった。また、事故に至る以前に機体表面にすでに目視によっても容易に発見可能なき裂が存在していたにもかかわらずこれが見逃さ

図 2 B-737 型機胴体の重ね継手構造

- (1) 布材を介した金属接着継手は冷間接着(常温接着)では空气中水分の吸湿によって容易に劣化しやすいので耐吸湿特性を改善するために加熱接着とする。
- (2) 航空機の耐空性を維持するために運航会社は保守整備に手を抜くことなく、決められた整備点検マニュアルを遵守するよう整備部門を指導する。

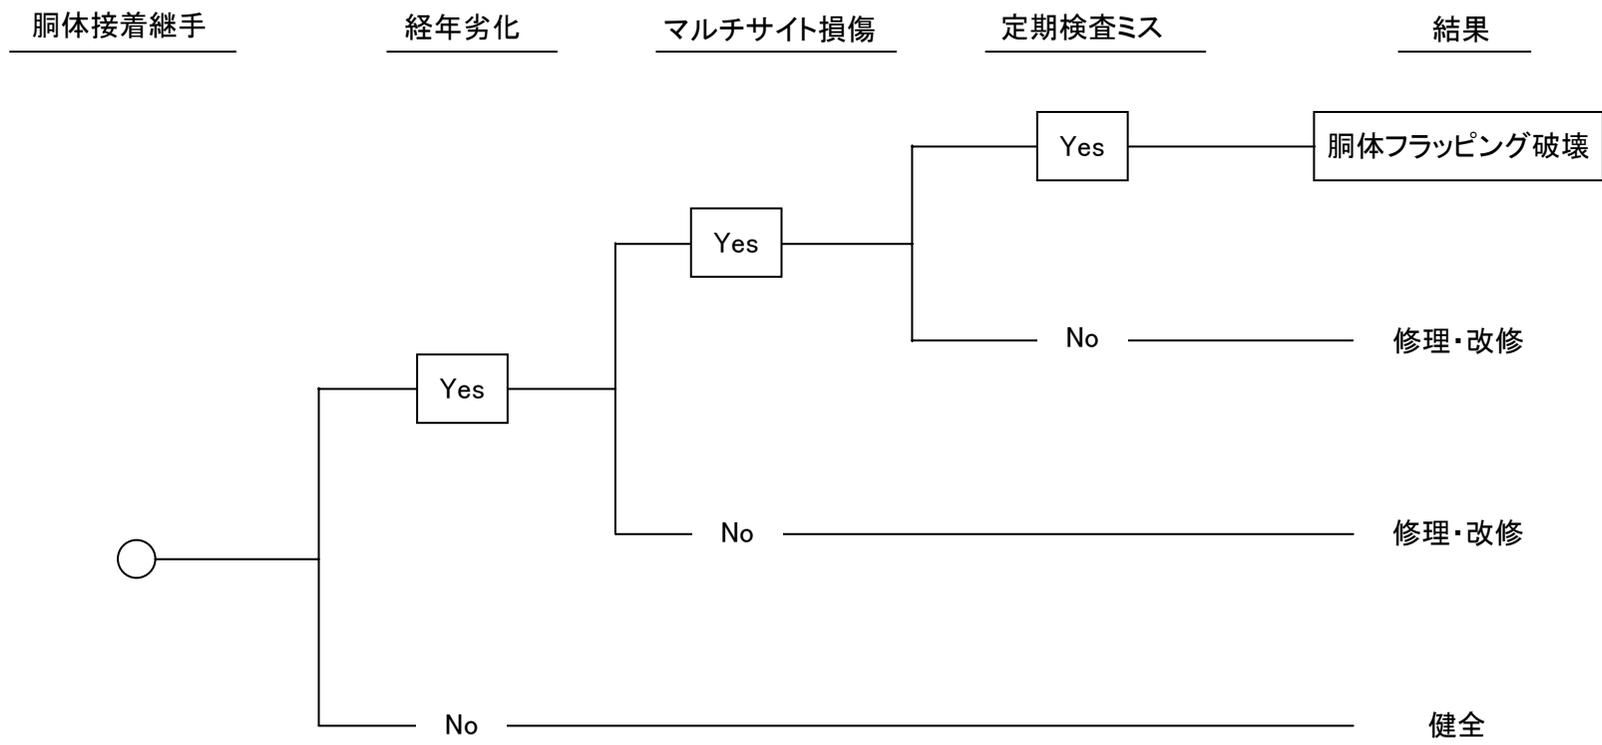
図 3 イベントツリー図

図 3 にイベントツリー図を、図 4 にフォールトツリー図を示す。
