この事故は、再蒸留塔下部から塔底循環線にかけて 80～85%の高濃度のヒドロキシルアミン水溶液が何らかの原因で爆発し、それが拡大したものと推測される。高濃度のヒドロキシルアミンは高温になると爆発的に分解する危険性を有し、とくに鉄イオンの濃度が増すと室温付近でも爆発を起こす危険性を持っている。再蒸留塔周辺は完全に破壊され、運転員も死亡したので、爆発原因の完全な説明はできなかった。塔底循環線から緊急抜出し線が分岐しており、バルブで閉止されているためバルブまでの部分が行止り配管となっており、そこでの鉄イオンの濃縮が一つの可能性として示唆されている。

## 1. 事象

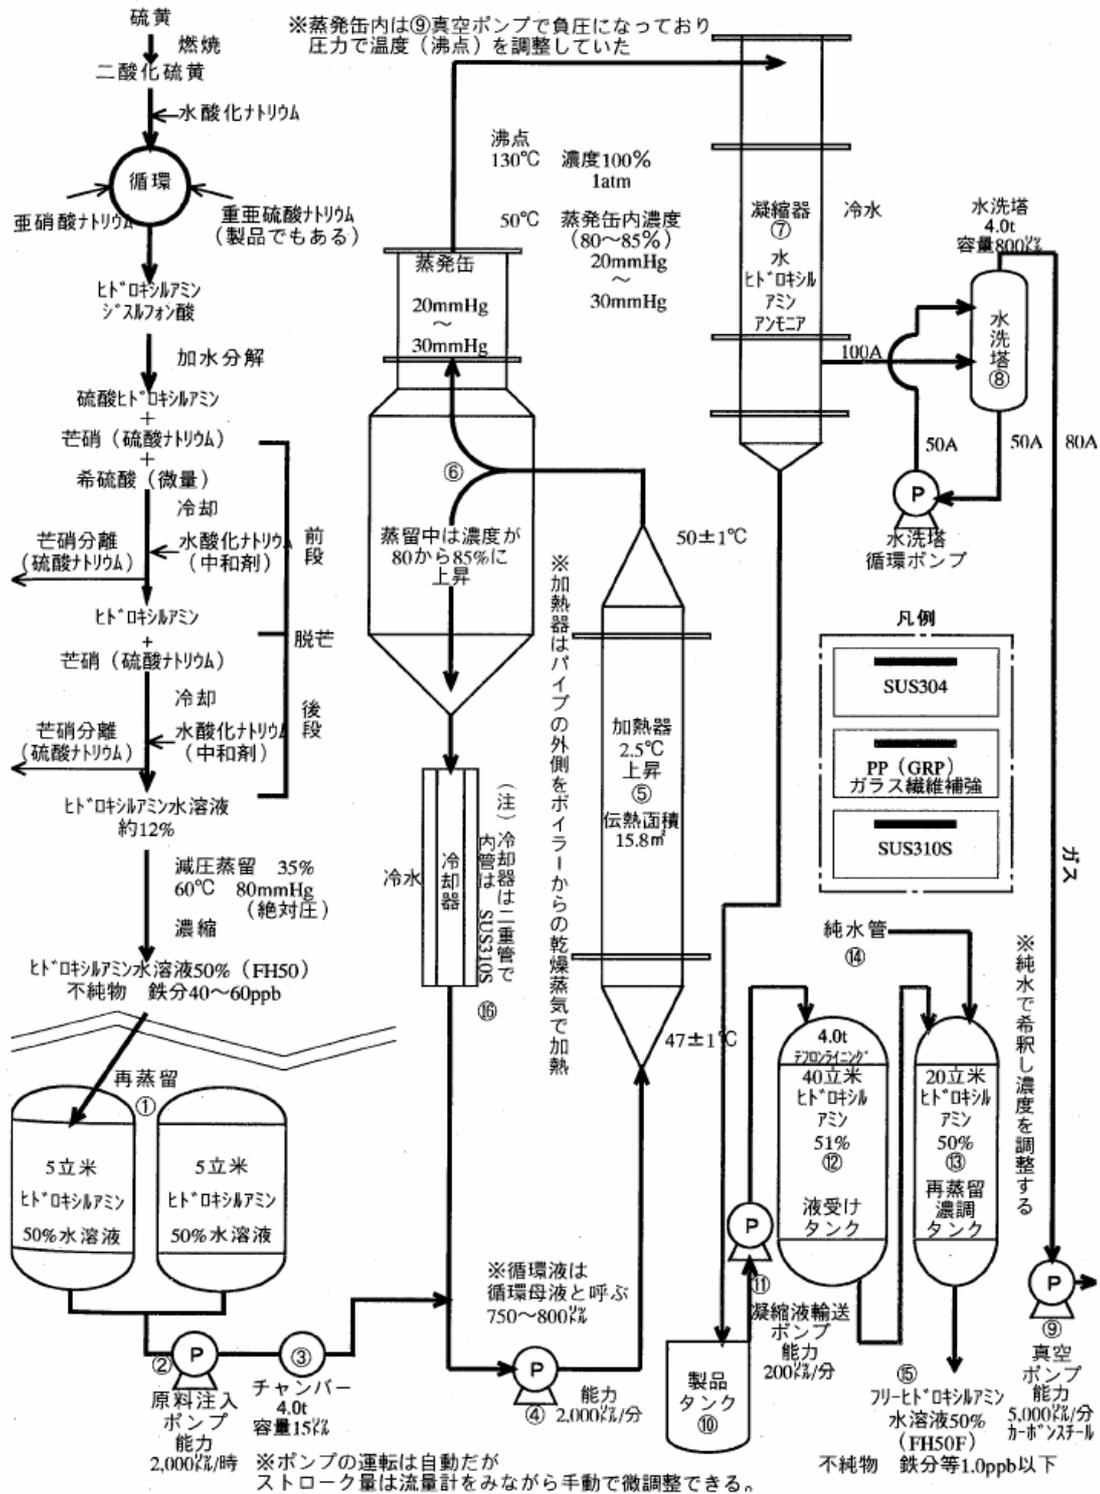
図2 再蒸留塔回りフロー図

再蒸留の方法は塔底に 80～85%濃度のヒドロキシルアミン水溶液を大量に循環させ、原料の 50%品をその循環液に導入させた後に加熱し、部分的に蒸発させて再蒸留塔に張込む。再蒸留塔は真空度 20～30 トールで運転され、供給された 50%濃度品とほぼ同じ濃度の蒸気組成になるように温度制御される。鉄イオンは蒸気圧が殆どないので、飛沫同伴分以外はボトム側に、言換えれば蒸発しない液側に落ち、塔底循環線に蓄積する。塔上部へ上がった蒸気は凝縮器で凝縮され、濃度を調整された後に、フリーヒドロキシルアミンとして出荷される。再蒸留塔回りのフローを図 2 に示す。

塔底循環液はその鉄イオン濃度が危険な濃度まで上がらないように一部分が連続的に抜出されている。管理濃度は 3ppm 以下でほぼ供給液の 4%程度が抜き出されていた。塔底循環線からは温度上昇を検知した場合に、塔底循環液を地下水槽に排出して冷却、希釈させるために循環線下部に排出管が取り付けられている。バルブまで僅か 70～80mm ほどで

ではあるが行き止まり配管でデッドスペースになっていた。そのバルブは創業以来一度も開けられたことはなかった。

“緊急時に再蒸留塔系の液を全て安全な場所に抜き出すブローダウン配管の最初のバルブまでの僅かな長さの行き止まり状態の配管に蓄積した局部的な鉄イオン濃度の上昇”

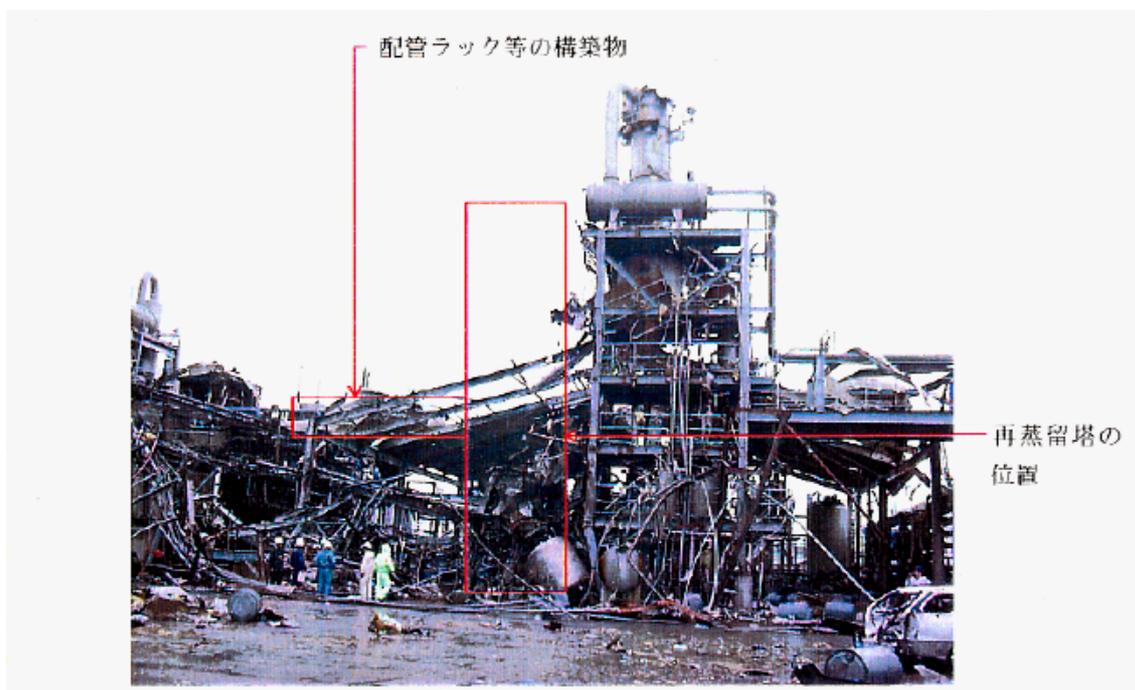
図 3 被災後の再蒸留塔近傍

爆発原因として前記したように3つの可能性が上げられた。まず温度上昇の可能性は温度制御方式や温度上昇アラームが出ていないことなどから否定された。真空系の破壊による温度上昇も、破壊の大きいところが下部だけであることから、可能性は低いと否定された。塔底循環液の濃度上昇は、もしそれが原因なら再蒸留塔全体が破壊すると考えられるし、下部だけが激しい破壊をしていることと、濃度上昇しても130程度といわれる分解開始温度は低下しないし蒸発器出口温度は約50であることから、可能性は低いと否定された。最後に鉄イオンの上昇が残るが、全体的に鉄イオン濃度が上昇した、あるいはインヒビターのキレート量が不足したことは、前日のサンプル試験結果が正常であったこと、同じロットの原料が使われていたことから否定された。材質もステンレス鋼が使われているので、急激に鉄イオンが溶出する可能性もない。唯一残った下向きの行き止まり配管に長

物的被害としては工場内では発災した再蒸留塔は完全に損壊し、工場建物の多くは被災した。工場外では全壊建物は 2 棟、半壊した建物は 5 棟、部分損壊は 285 棟にのぼり、車両、工作物の損壊は 47 件であった。

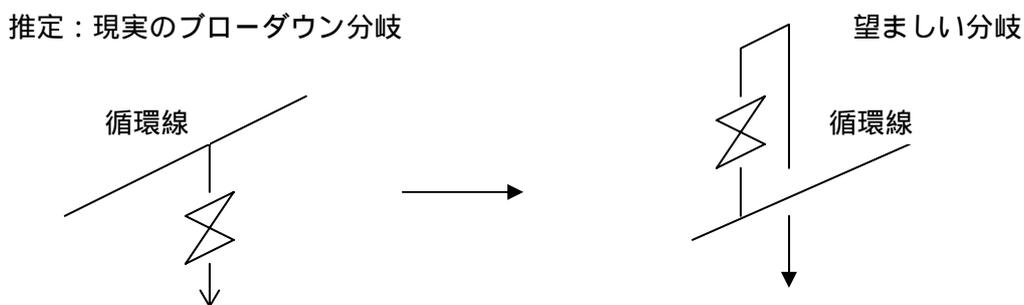
図4 分岐管の取り出しについて

現在でもあまりに危険なため国内でのメーカーはないようだ。原因欄で書かれているように、唯一残った可能性がブローダウン配管とされている。それが正しいのなら、万が一の場合を想定して設置された配管が事故の原因というのではやりきれない思いがする。報告書等に明記されていないが、多分その配管は主配管の下側から取られているに違いない。

もし上側から配管を取っていたならば、この可能性もなくなっていたであろう。枝配管の取り出し方向の間違いで起こった失敗は他の事象にもあり、単純な配管設計一つでも十分な注意と運転に対する洞察力が必要なことを痛感する。
