# 発泡ポリスチレンビーズの貯蔵中の爆発 【1982年8月23日 三重県四日市市】

和田有司(独立行政法人産業技術総合研究所) 小林光夫(東京大学大学院 新領域創成科学研究科) 田村昌三(東京大学大学院 新領域創成科学研究科)

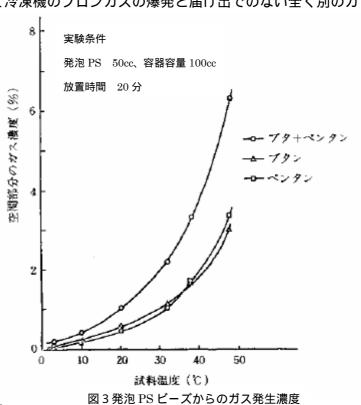
スも考えられた。現場検証の結 果、フロンガスは現場からほぼ 完全に回収できたこと、倉庫内 に他の物品が置いてあった形 跡がないことから否定された。 発泡性 PS ビーズに可燃性ガス が含浸していることは、生産者 あるいは使用者なら当然のこ ととして知られていた。事故調 査団で発泡ポリスチレンビー ズの重量の経時変化の実験が 行われ、5 以下でもガスが滲 出することが確認された。この ことは消防研でも実験され実 証された。図2に50ccの発泡 PS ビーズを 100cc の容器に 2

~48 の範囲で温度を変化させて、

それぞれ 20 分保った時の空間部のガス濃度を示した。この結果からはブタン、ペンタンの合計量では 27.5 で爆発下限界になると計算できる。
