## フランス フェザンの LPG タンク爆発火災 【1966年1月4日、フランス フェザン】

小林光夫（東京大学大学院 新領域創成科学研究科）  
田村昌三（東京大学大学院 新領域創成科学研究科）

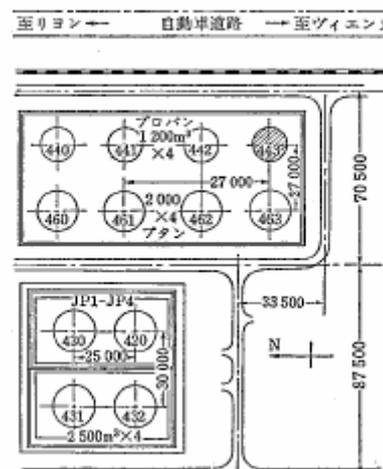
図2 球形タンク配置図

自動車の規制が遅れたことが直接の問題ではあろうが、基本的にはレイアウトに問題があると考えられる。巨大なLPGのタンク群から僅か50m以上の間隔があれば、自動車専用道路が許されていた。しかも、写真を見る限りLPGタンクに防液堤がない。これではLPGが大量に流出した場合、地面に沿って拡散し、自動車専用道路上にLPGの蒸気が流れていく。この距離規制とタンクに防液堤がないことが最大の原因であろう。

1点目はタンクを冷却していたが、そのタンクの冷却能力が不足していたのではないか。冷却能力が不足していれば、BLEVE が起こっても全く不思議はない。2点目は球形タンクの支柱が耐火構造になっていない。支柱は鉄でできているので、熱せられると急激に強度が低下するので、球形タンクは転がってしまう。(図4参照) 3点目はタンク間距離が短く隣のタンクの影響を受けやすいことが上げられる。プロットプラン(図2参照)を見るとタンクの中心間距離は27mで、タンク直径はプロパンタンクが14m、ブタンタンクが16m程度なので、タンク間距離はプロパン - プロパンで13m、プロパン - ブタンで12mしかない。決して十分とは言えない現在の日本の規制...大きいタンクの直径分で、この事故の場合なら16m...も満たしていない。火災の高さが最初75m、最後に30mの火災に対しては十分な距離とは言えないであろう。

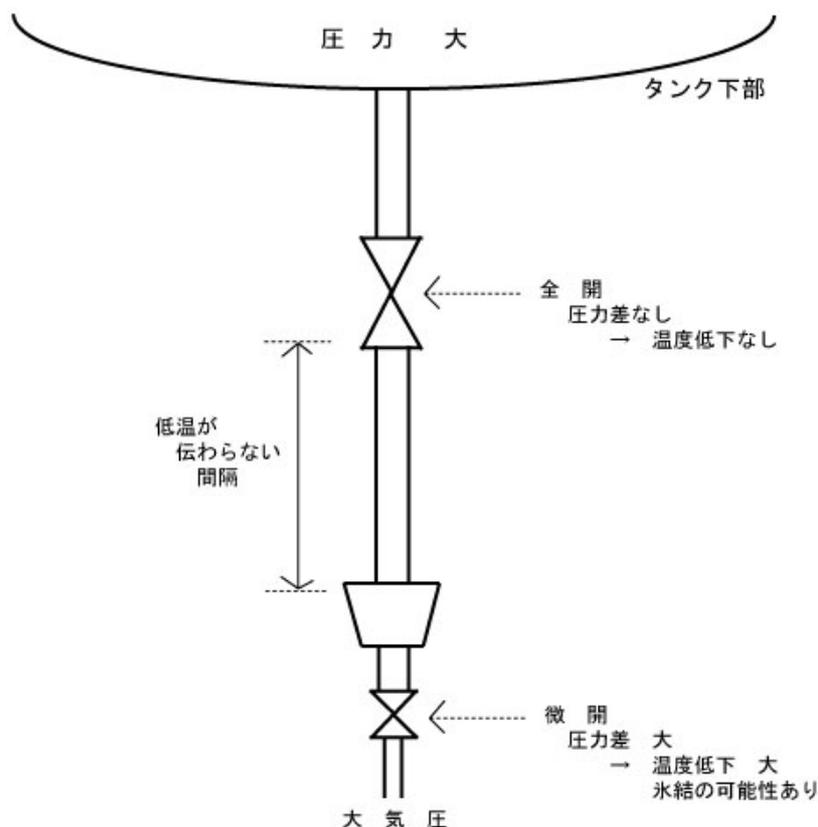
図3. LPGドレンバルブの開閉のイメージ

LPGタンク底部のドレンバルブあるいはサンプリングバルブは、氷結を考慮して、通常直列で2ヶ配置される。その状況例を図3に示した。使用開始時のバルブを開ける時の基本操作は次の通りである。最初に上流側第1バルブを全開にし、下流側の第2バルブ入口側を加圧する。次に第2バルブを微開から徐々にバルブ開度を開け、必要な流量に調整する。第2バルブ入口まで加圧された状態に置き、温度降下をさせないためである。作業中に第2バルブの出口側が冷却され、第1バルブが低温にならない距離を置く

ことも重要である。この事故では第1バルブが冷却されたことは、第1バルブを全開にしないで圧力差を付け、第1バルブ出口でほぼ大気圧にしたと思われることが原因と推測できる。絶対に行ってはならない作業である。したがって、作業員のヒューマンエラーか、

b) ダブルバルブの使用法の教育・訓練；第 1 バルブを低温にしないように、第 1 バルブは全開にし、第 2 バルブで流量調節を行うことを徹底する。理由は流出原因の項でも記した。同時にドレン切り作業の監視の徹底を図る。

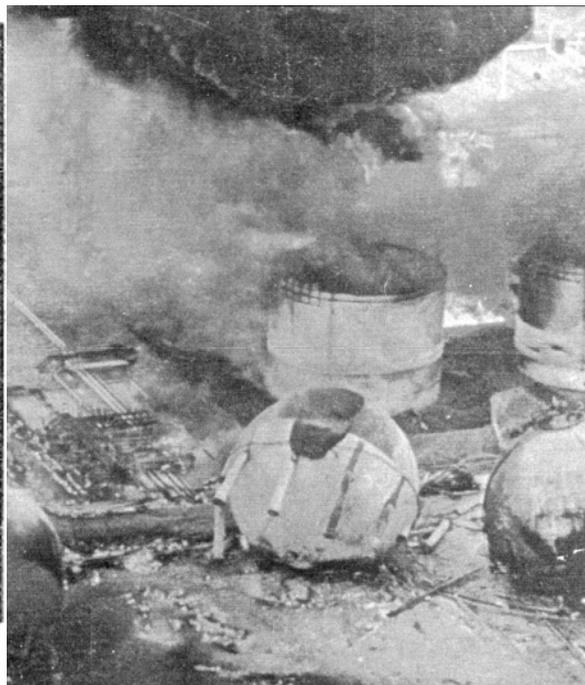
図5 被災タンクヤード概観

死者、負傷者は先に記したように諸説あるが、消防従事者を含め死者 18~81 名、負傷者は 80~130 人程度と思われる。物的被害は 1200kl プロパンタンクと 2000kl ブタンタンクで計 5 基、原油やジェット燃料の常圧タンク多数が被災しフェザン製油所は壊滅的な被害を受けた。周辺地区への被害に言及した報告書類は見あたらず不明である。被害総額は、発災当時の金額で 18 百万ドル、1990 年換算で 70 百万ドルとの報告がある。実際には近隣の被害、工場の再建、不稼動損など考えたらこんな金額ではとても納まらないであろう。
