JCO ウラン加工工場での臨界事故 【1999年9月30日、茨城県東海村】

小林光夫（東京大学大学院 新領域創成科学研究科）

田村昌三（東京大学大学院 新領域創成科学研究科）

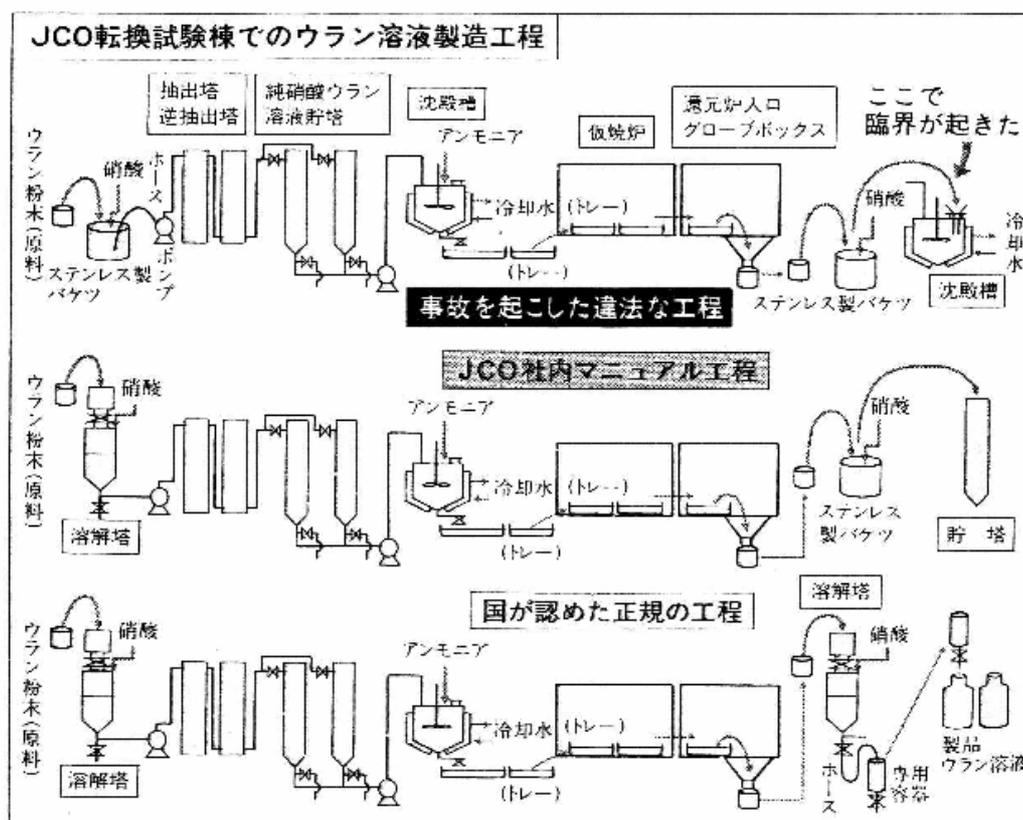
図2 ウラン溶液製造工程の変遷

事故が起こった生産は前回の生産から何ヶ月か経過した臨時の生産である。高濃度品の
発注は少量なので、生産は常に臨時作業である。この運転の時、問題の再溶解・均一化工
程は、これでもまだ厄介だとして、作業現場では再変更をしていた。この3つの工程の比
較を図2に示す。

最終的な工程は“事故を起こした違法な工程”と書かれているものである。図を補足す
ると最初の変更は溶解塔で溶解し専用容器で運んで製品容器に小分けしていた作業を、ス
テンレス製バケツで溶解し、それを縦長の貯塔に入れ均一化後製品容器に入れた。貯塔は
高さ 3.5m、直径 17.8 cm で底部のバルブは地上 10cm しかなく、貯塔への張り込み、抜き
出しがやりにくいとして、さらに変更した。それが事故に繋がった工程変更で、貯塔の代
わりに直径が大きく高さが低い沈殿槽で均一化を図った。さらに悪いことには、沈殿槽に

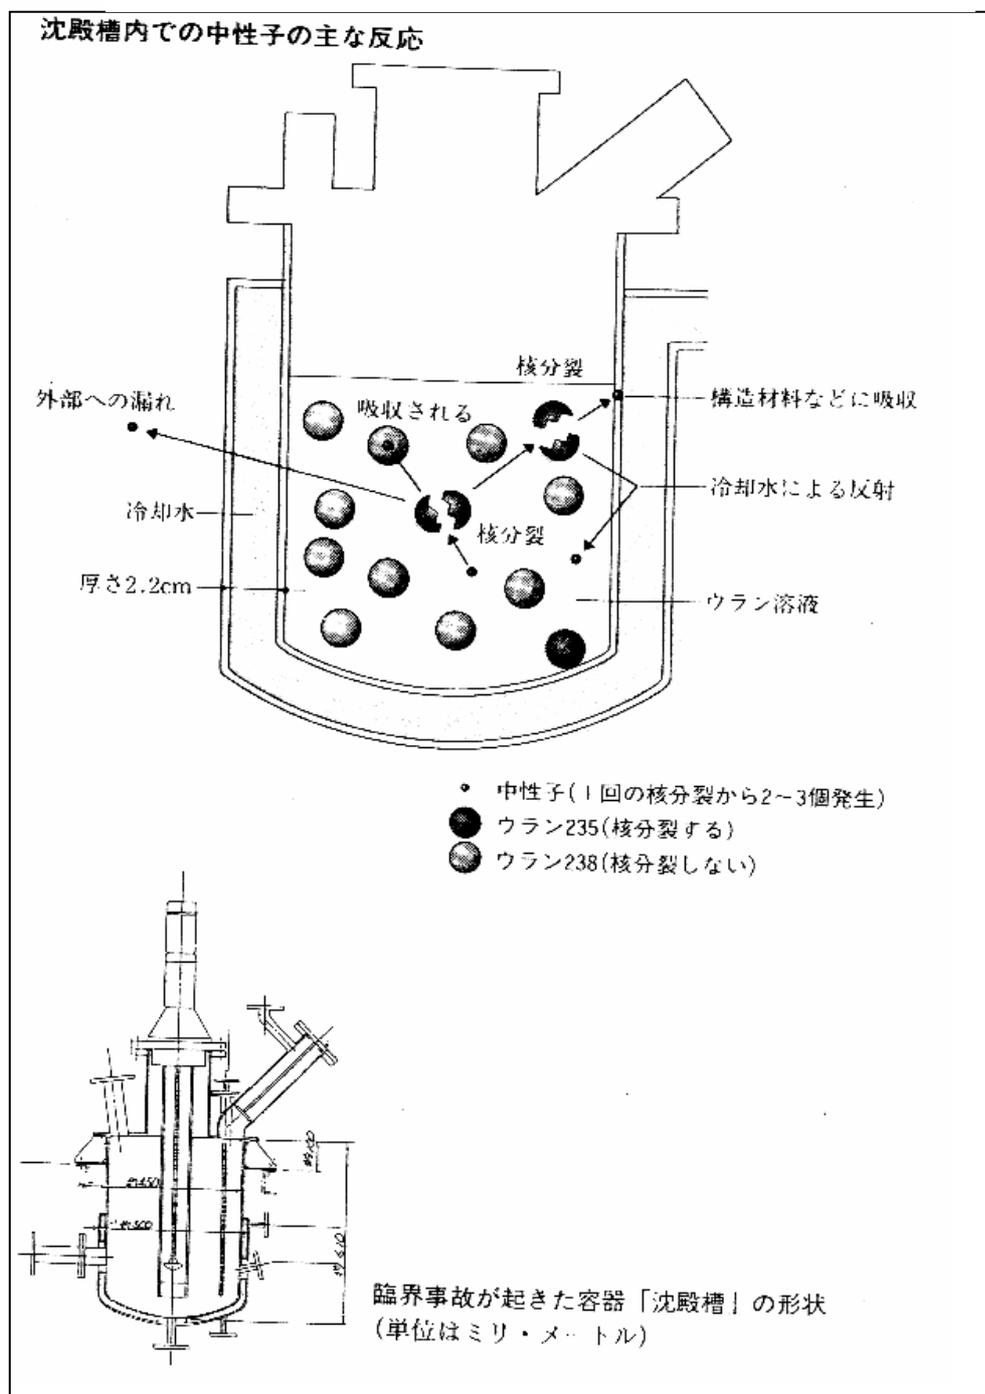
図3 沈殿槽イメージ図

はジャケットが付いていた。沈殿槽の概略を図3に示す。

臨界状態発生のため、政府現地対策本部の検討結果を受けて、JCO は放射線を漏洩し続けている沈殿槽の直近で作業をしなければならない決死隊を結成した。決死隊は沈殿槽ジャケットの水を抜き出すことより、臨界状態を停止した。臨界状態の完全収束は中性子吸収剤の硼酸水を沈殿槽に注入することで確かにされた。ジャケット水を抜き出して臨界状態が停止したのは、核分裂で生成する中性子の一部をジャケット内の水が跳ね返して、沈殿槽内の核分裂を持続させているからであり、もし沈殿槽の形状がもっと円に近かったり、濃度なり温度条件がより臨界状態を起こしやすい条件だったりしたら、沈殿槽そのものを破壊するか、もっと決死隊的覚悟の必要な硼酸水の注入が必要になったであろう。僅か2.5cmの厚さの水層でも中性子の跳ね返りが起こり沈殿槽内に戻り、ウラン 235 の原子核との衝突確率を上げていたので、水抜きが有効な手段だった。

概要でも記したが、原因は「本来、使用目的が異なり、また、臨界安全形状に設計されていない沈殿槽に、臨界質量以上のウランを含む硝酸ウラニル溶液を注入したこと」で、原子力の専門家から見れば余りにも酷すぎる原因であろう。

臨界状態に達するには、原子核の数が限界以上に多いことと生成した中性子がウラン 235 にぶつかる確率が高いことが必要である。燃料容器の表面から中性子が逃げていくことを考えれば、表面積の大きい容器、言い換えれば細長い容器が臨界状態になりにくい。

現場からの要請とは言え、臨界質量以上の酸化ウラニルの均質化に細長い容器から寸胴の表面積の小さな沈殿槽に変更することを、濃度 18%を濃度 5%の低濃度運転と勘違いして計算も確認もせずに、管理職が認めたことがトリガーであった。

再発防止対策は、決められた設備で決められた作業方法で加工工程を運転することにつ
きる。設備そのものが運転しにくいのが、原因の一つであるから、改造する方が望ましい
が、あくまでも原子力という世界中で、歴史上で最も危険な技術を扱っているという意識
を持ち、確立された手法で設計・建設する。運転員のみならず技術者も管理職も原子力産
業の基本について再認識すべきである。
