## 広島新交通システムの橋桁落下

【1991年 3月 14日、広島県 広島市】

國島正彦・松丸和貴（注）

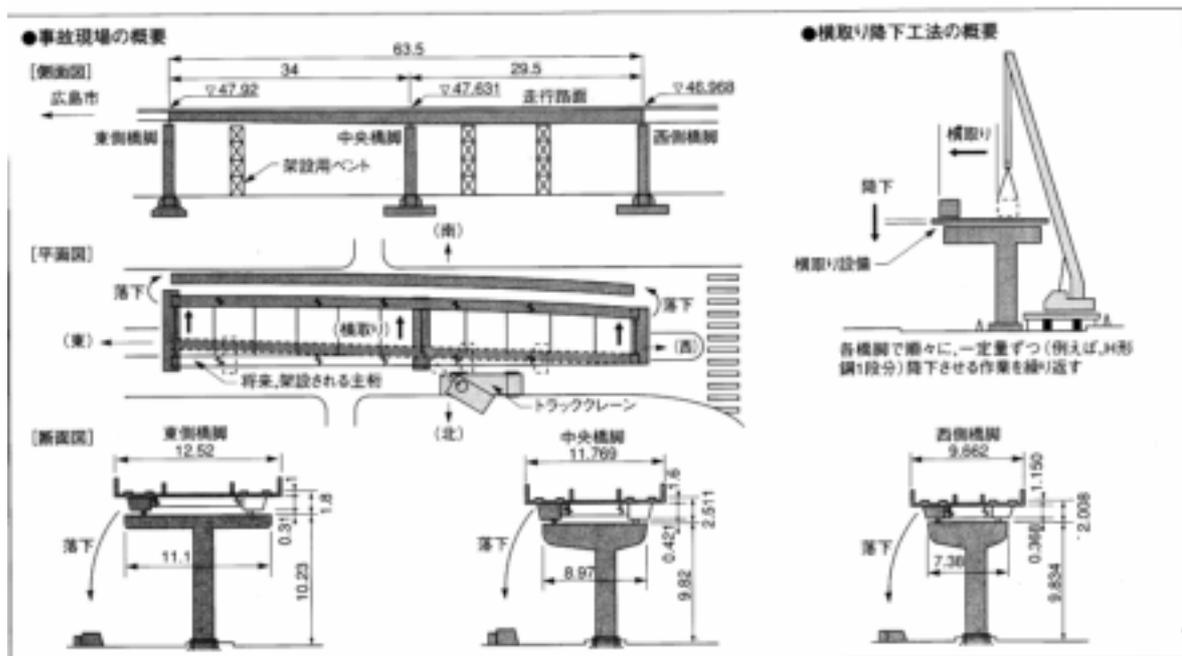
広島市の「新交通システム」工事現場において、横取り降下工法で箱型橋桁の降下作業を行っていたが、主桁を支えていたジャッキと受台がはじき飛ばされたため、桁が県道に落下し、その結果、信号待ちしていた車両 11 両を押しつぶし、23 人の死傷者を出した。図 1 は事故現場の概要及び、横取り降下工法について説明した図である。

図 1：事故現場、横取り工法の概要（出典：日経コンストラクション編：建設事故 p 16）

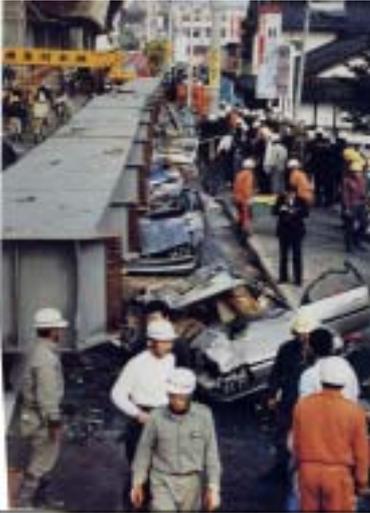
1991年3月14日14時5分頃に、広島市高架式軌道「新交通システム」工事現場において、長さ63.4m、重さ60トンの鋼製箱桁が、10m下の県道に落下した。箱桁は道路で信号待ちをしていた11台の車両を押しつぶし、一般市民10人が死亡した。また、現場作業員5人が死亡し、計15名の死者、8名の重軽傷者を出す大惨事となった。写真1は現場の様子を近くから撮影したもの、写真2は上空から撮影したものである。

写真 1 : 現場の様子 1

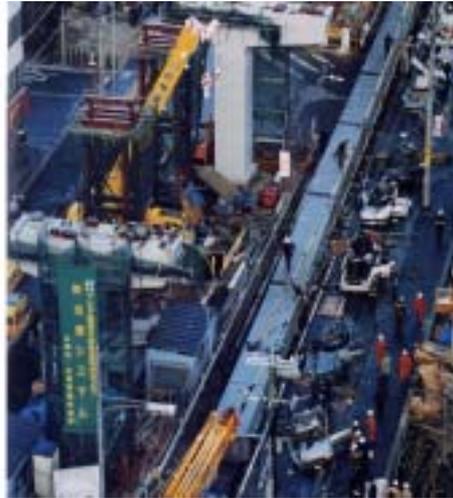
写真 2 : 現場の様子 2

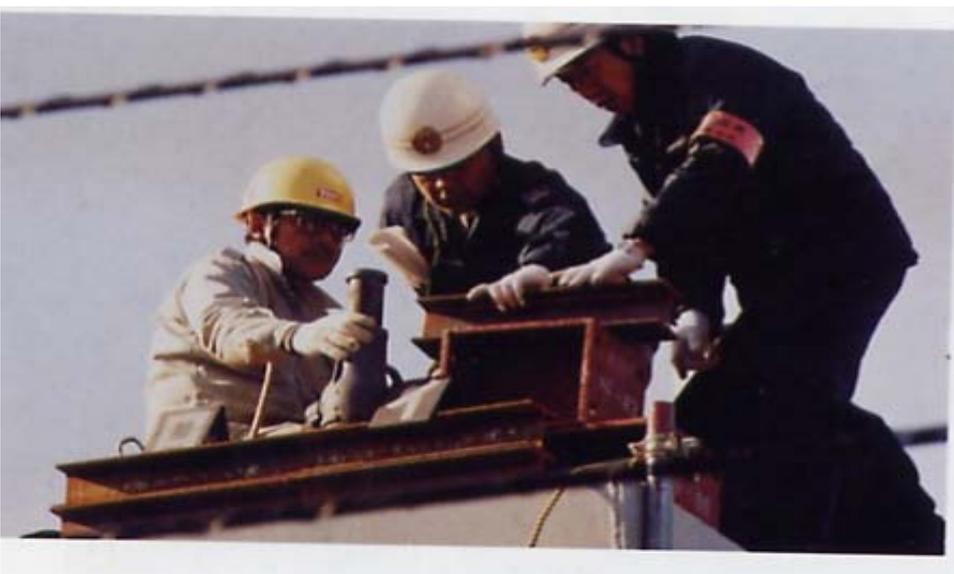
ジャッキ受台の下に、通常は井桁状に積み重ねるはずの H 型鋼を 3 段同じ方向に積み重ねた。また、H 型鋼には補剛材がついていなかった。そのため、補強されていない部分が、直接ジャッキを受けたため、H 型鋼が変形した。主桁を支えていた 3 台のジャッキのうち 2 台のいずれかで支点反力が変化し、その瞬間、いずれかで耐荷力を超えた。その結果、残りの 1 台も反力を支えきれなくなり、2 台のジャッキの受台がほぼ同時に倒壊した。橋桁は橋軸回りに半回転しながら、県道に落下し、信号待ちしていた 11 台の車両を押しつぶした。写真 3 は補強リブの入っていない H 型鋼、図 2 はジャッキの転倒状況を示した図、図 3 は橋桁落下の過程を示した図である。

写真 3 : 補強リブの入っていない H 型鋼 ( 出典 : 日経コンストラクション編 : 建設事故 p 1 6 )

- (1) ジャッキ受台は H 型鋼を 3 段同じ方向に積み重ねて使用していた。...致命的原因
- (2) 集中荷重が作用する部材箇所、せん断補強リブを配置しておらず、せん断補強リブを配置していない箇所にジャッキをあてがった。
- (3) 降下作業時には、桁の転落防止用のワイヤを設置していなかった。

- (1) H 型鋼は同じ方向に絶対に積み重ねないこと
- (2) 集中荷重が作用する部材箇所には、せん断補強リブを配置すること
- (3) 降下作業時には、転落防止用のワイヤを取り付けること

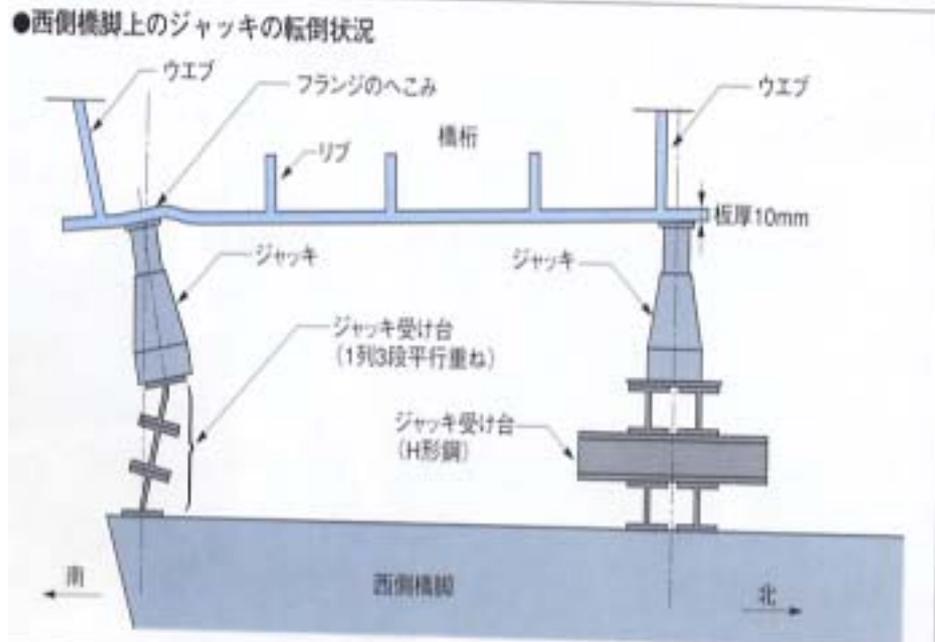
図2：ジャッキの転倒状況（出典：日経コンストラクション編：建設事故 p 16）

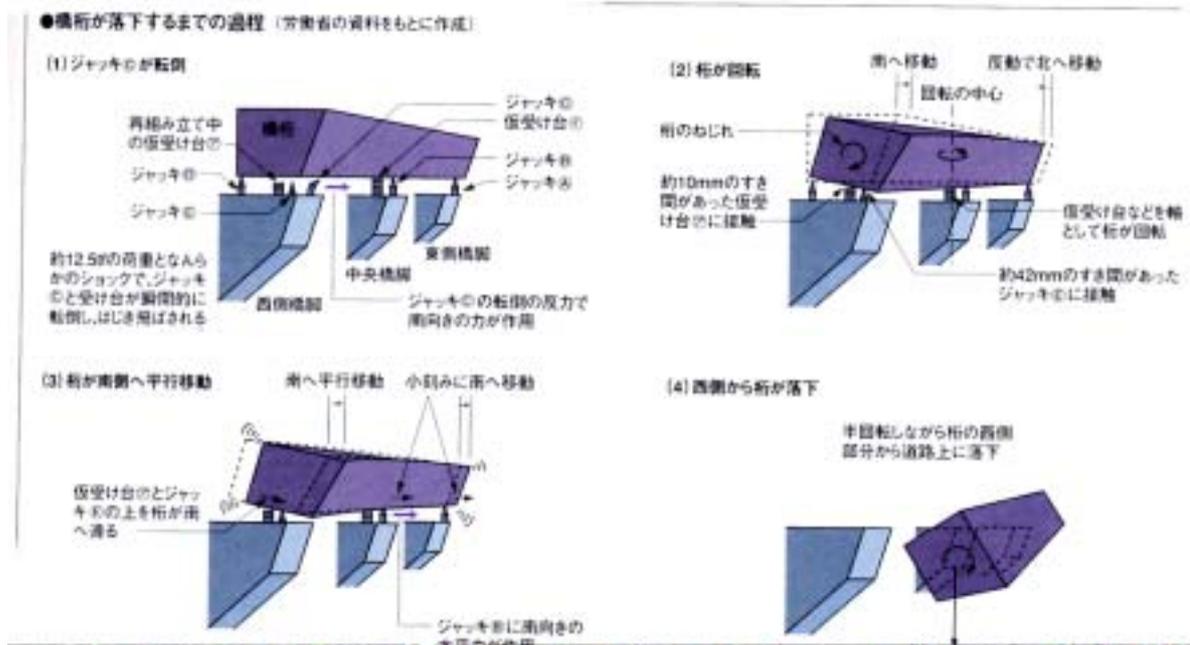
図3：橋桁落下の過程（出典：日経コンストラクション編：建設事故 p 17）

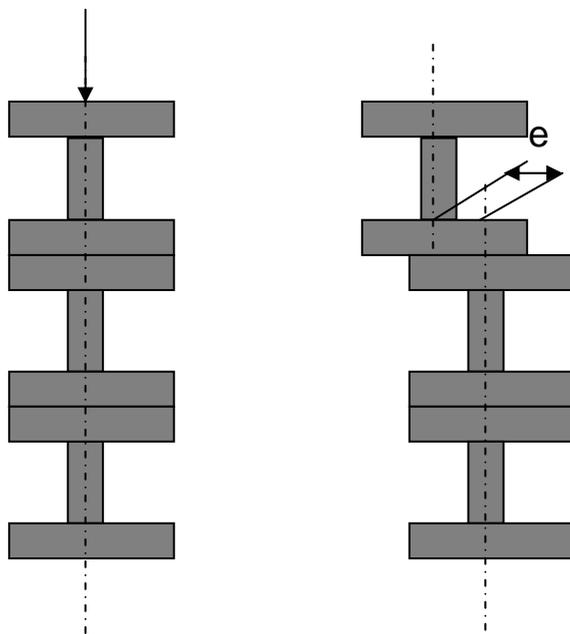
- (1) 支保工や架台等の重量物を支持する仮設構造物の「力の流れ」、すなわち力がスムーズに想定通り伝達されているかを見抜く眼力が、現場技術者には必要であること。  
図 4 は、ごくわずかのずれ（図中の e）が想定外の変形を起こし、転倒、崩壊をもたらすことを示している。

図 4 : H型鋼のずれを模式的に表した図 ( 著者作成 )
