蒲原沢の土石流

【1996年12月6日、長野県 北安曇郡 小谷村】

國島正彦・長谷川智章^(注1)

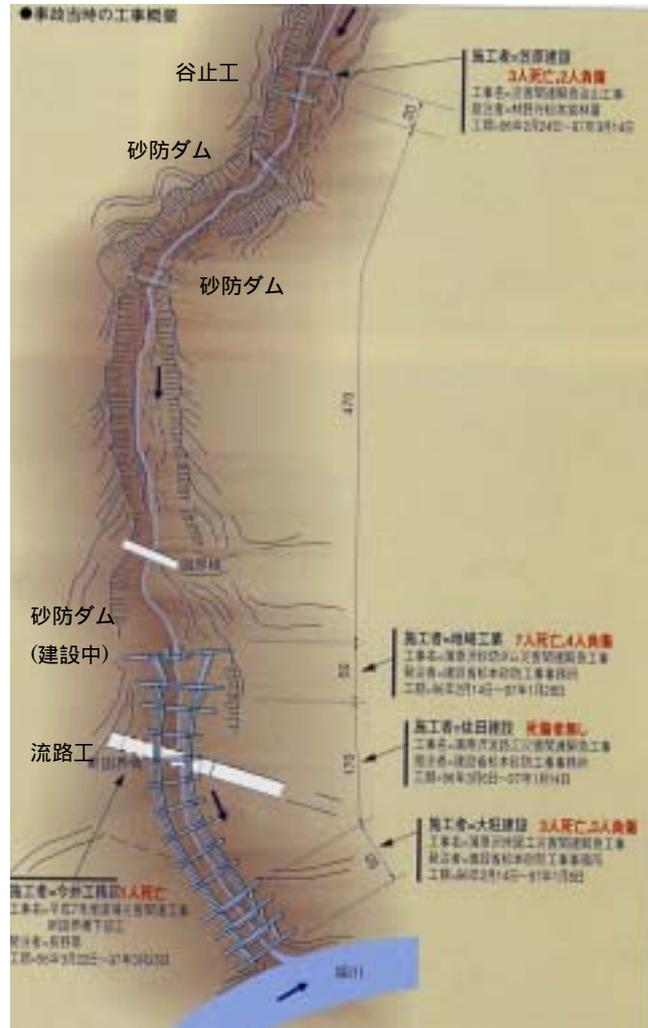
図2 (日経コンストラクション「建設事故」 日経BP社)

1996年12月6日蒲原沢標高1300m付近の崩壊をきっかけに土石流が発生した。それは5波に渡って流下し、谷止工1基が全壊し、1基が半壊して工事現場を直撃した。死者14名、負傷者9名の犠牲者を出した。図2は事故現場の地図を示す。

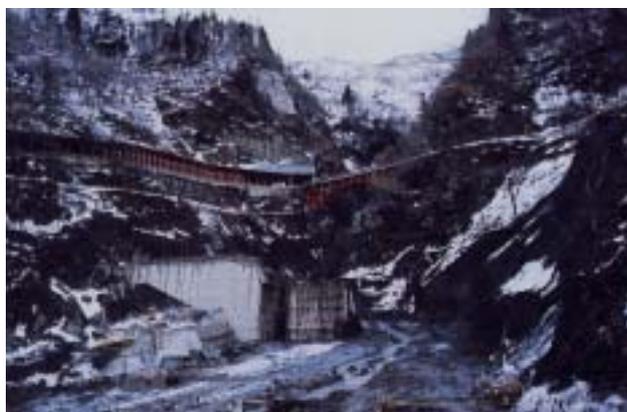
図3

12月6日午前10時40分ごろ、標高1,300m付近の右岸側斜面の崩壊地を発端として土石流は発生する。上流部で崩壊した3万9,000m³の土砂は、治山の谷止工を破壊(1基全壊、1

基半壊)し、2基の砂防ダムを乗り越え、5波(小さなものを入れて8波)にわたり、土石流となって下流を襲った。第1波は高さ3m、秒速9.1mの規模であったという。

図3は崩壊現場の写真である。

土石流が発生した主因は地形条件と地質条件に分けられる。地形条件としては1995年7月11日に発生した崩壊によって不安定化した斜面の「拡大崩壊」(以前発生した崩壊を引き金として、さらに大規模な崩壊が起こること)であり、かつ崩壊地が侵食前線で急勾配斜面であったことである。地質条件としては、蒲原沢流域はフォッサマグナの西端、糸魚川-静岡構造線の真上に位置しており、脆弱な安山岩質溶岩類と堅固な砂岩層の境界であったことが挙げられる。また誘因としては降雪と融雪が、比較的透水性の高い脆弱な安山岩溶岩と難透水層である砂岩層との境界面を地下水となって流動し、崩壊地に供給されたことである。

主な対策としては3つ挙げられる。第1に流域状況の把握と工事関係者への周知である。工事対象流域並びに周辺流域について、気象や地形・地質特性、土砂災害危険箇所の分布状況、過去に発生した土砂災害発生状況などの情報を工事着工前に入手する必要がある。今回の教訓を踏まえて調査項目に含まれていなかった気温や積雪も把握することが必要になってくる。その情報を基に監視方法の検討が必要である。第2に土石流発生の予知・検知手法の開発である。従来は降雨量による土石流発生の予知・予報を行ってきたが、今回の事例で分かるように気温と積雪等の融雪を考慮した予知・予報をする必要がある。また土石流発生を検知するシステムを検討する必要がある。第3に警戒・避難体制のあり方である。不安定な斜面が存在する場合には現行の警戒・避難基準雨量を引き下げる必要がある。警戒・避難水準の引き下げに際しては一括ではなく、地形条件・工事範囲に基づき区分を設定し、区分毎に基準を設定することが望ましいと考えられる。
