立川市杭打ち機転倒事故

【1991年3月16日、東京都 立川市 曙町】

國島正彦・豊田康一郎^(注1)

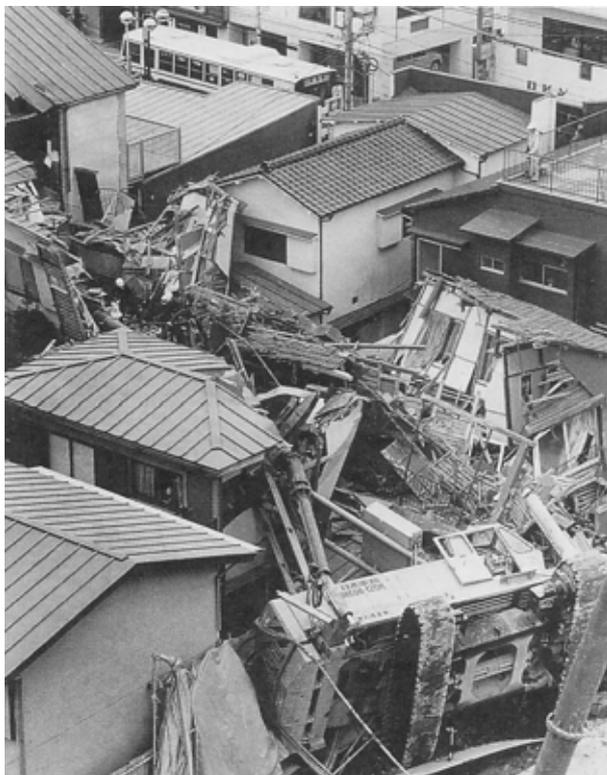
図1 現場の様子（出典：「建設事故」）

1991年3月16日午前9時半すぎ、東京都立川市曙町1丁目の大成建設と五洋建設のジョイントベンチャーによる立川JFビル新築工事現場で、大きな音とともに土止め用の大型杭打ち機（重さ約100トン、高さ約30m）が東側に倒れた。下敷きになった民家や木造アパート2棟が全壊、2棟が半壊、3棟の一部が壊れた。この事故でアパートの中にいた大学生2名が死亡した。工事作業員に怪我人は出なかった（図1）。

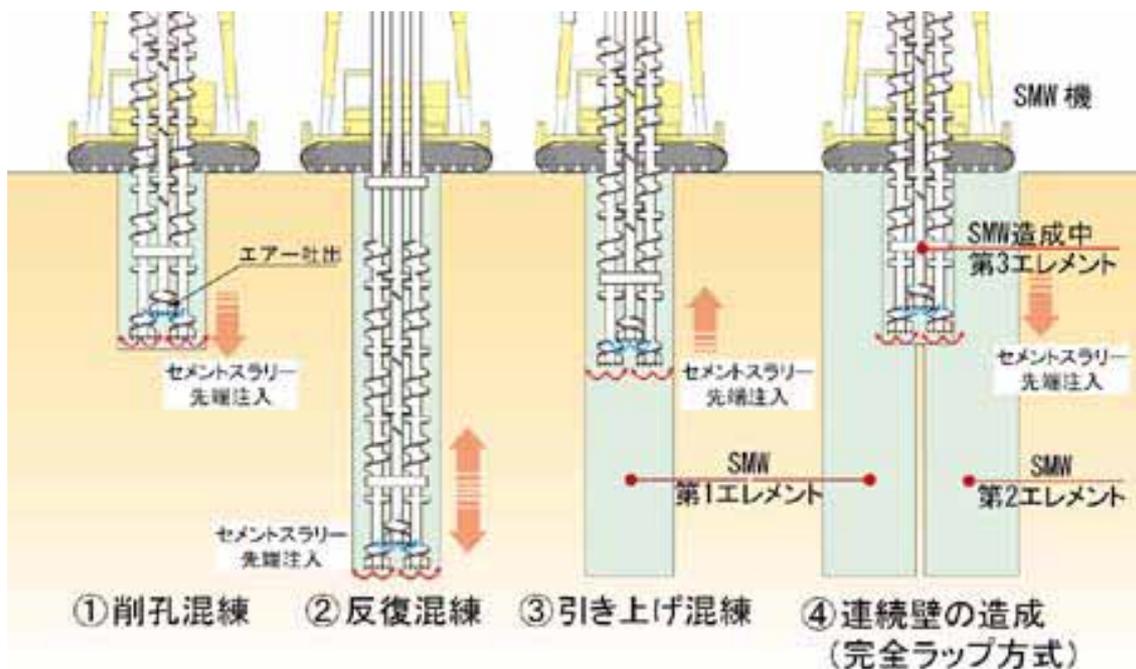
図3 SMW工法の概要 (出典：成幸工業株式会社ホームページ)

この杭打ちはSMW工法（Soil = 土砂、Mixing = 混合、Wall = 壁）工法で、杭打ち機が穴をあけながら、その先端からセメントを流し込み、凝固前のセメントの中に、H鋼の杭を差し込む工法である（図3）。掘削用の長さ30mのドリル5本を装備しているため自重が100トンと重く、掘削時には三本のアームで固定する（図4）が、事故当時は作業前だったことから固定していなかった。杭打ち機は、現場からは解体して運んでいる。従来は、H鋼を立て、上部からハンマー様のものたたいて押し込んでいた。しかしSMW工法では音がほとんど出ないため、住宅密集地ではこの工法が取り入れられるようになっていた。

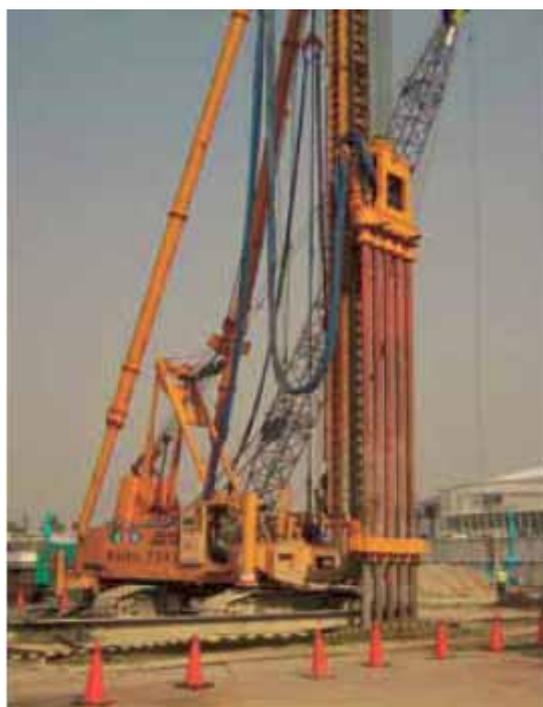
図4 SMW工法の様子 (出典：株式会社丸德基業ホームページ)

杭打ち機は掘削時には三本のアームで固定するが、事故当時は作業前だったことから固定していなかった。このため杭打ち機の重さが一方にかかって傾き、バランスを失って転倒に至った。

地盤が軟らかい所で重機を用いた工事を行う際の安全対策としては、凝固剤の注入などによって地盤をしっかりしたものにしてから工事に入ることや、重機の周囲にアウトリガー等の部材を出してから工事を行うなどの転倒防止策が考えられる。
