新幸州大橋架設工事中の崩落事故
〔1992年7月31日 ソウル市 韓国〕
國島 正彦^{注1}

韓国の首都ソウル市江西区と京畿道高陽市をつなぐ漢江に架かる新幸州大橋が、建設工事に竣工を目前にして、中央の斜長橋部分を起点として、橋脚10基と道路となる橋桁部分1020mが崩落した。幸いにも、死傷者は零であった。

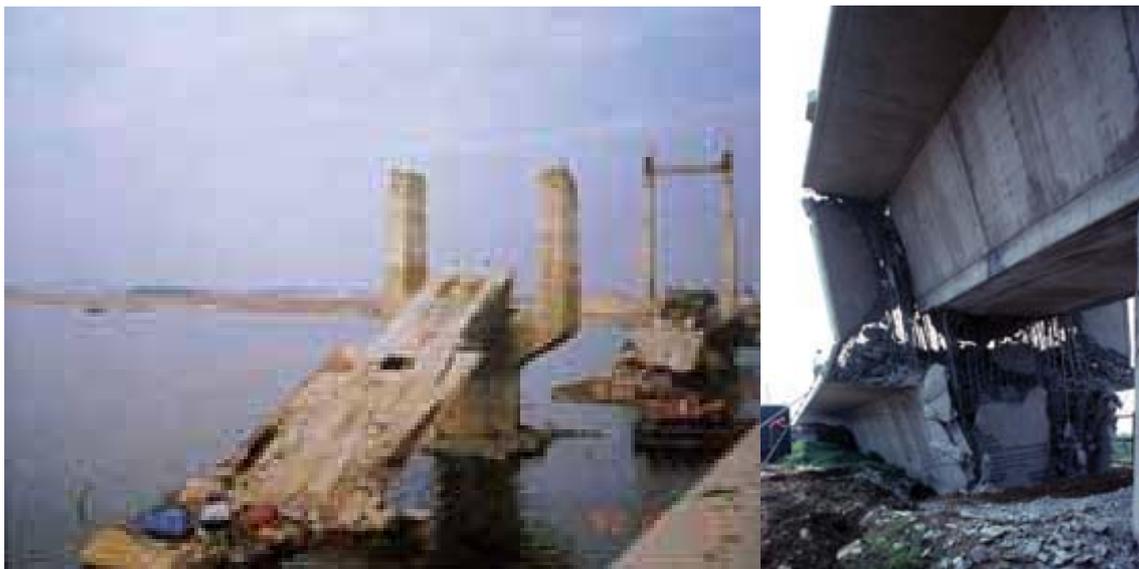
写真－1 新幸州大橋の崩落事故直後の状況

1992年7月31日午後6時55分頃、韓国のソウル市江西区と京畿道高陽市をつなぐ漢江に架かる新幸州大橋が、突如、崩落した(写真－1、図－1参照)。当日は、午後6時30分に現場作業を終了し、建設現場の作業員が退場した後に崩落事故が起こったので、人命の被害は無かった。施工中の橋梁は、崩落事故の直前まで特別な異常はなかったという。出来上がっていた橋桁上に仮置きしていた数十億ウォン分の各種の資機材が使用不能となる損失と、1987年に、約170億ウォンの工事費で着工し、1992年12月の竣工を目前としていたが、この崩落事故で、2年3ヶ月の工期遅延を余儀なくされた。

崩落状況の特徴として、800mの全区間がプレストレストコンクリート連続箱桁構造で一体の連結状態になっていたため、全区間が一挙に崩落してしまったこと、および橋桁の様々な箇所が全断面が破断するという破壊形態が起こったこと等が挙げられる。

橋梁の崩壊した部分は撤去して新しい橋梁を架設することとした。

撤去した構造物は、プレストレストコンクリート連続箱桁部分の全区間（ $L = 1020$ m）、斜張橋の主塔の破損した1基の橋脚と主塔部分（ケーソン基礎上部まで）、橋脚12基となった。構造物の解体は、ブレーカー（大型削岩機）、落下鋼製球体打撃工法、無振動高温高圧ジェット工法、ワイヤー鋸工法等が使用された。1基の主塔の撤去は、水平載荷試験によって安全性を検討した結果から決定した。

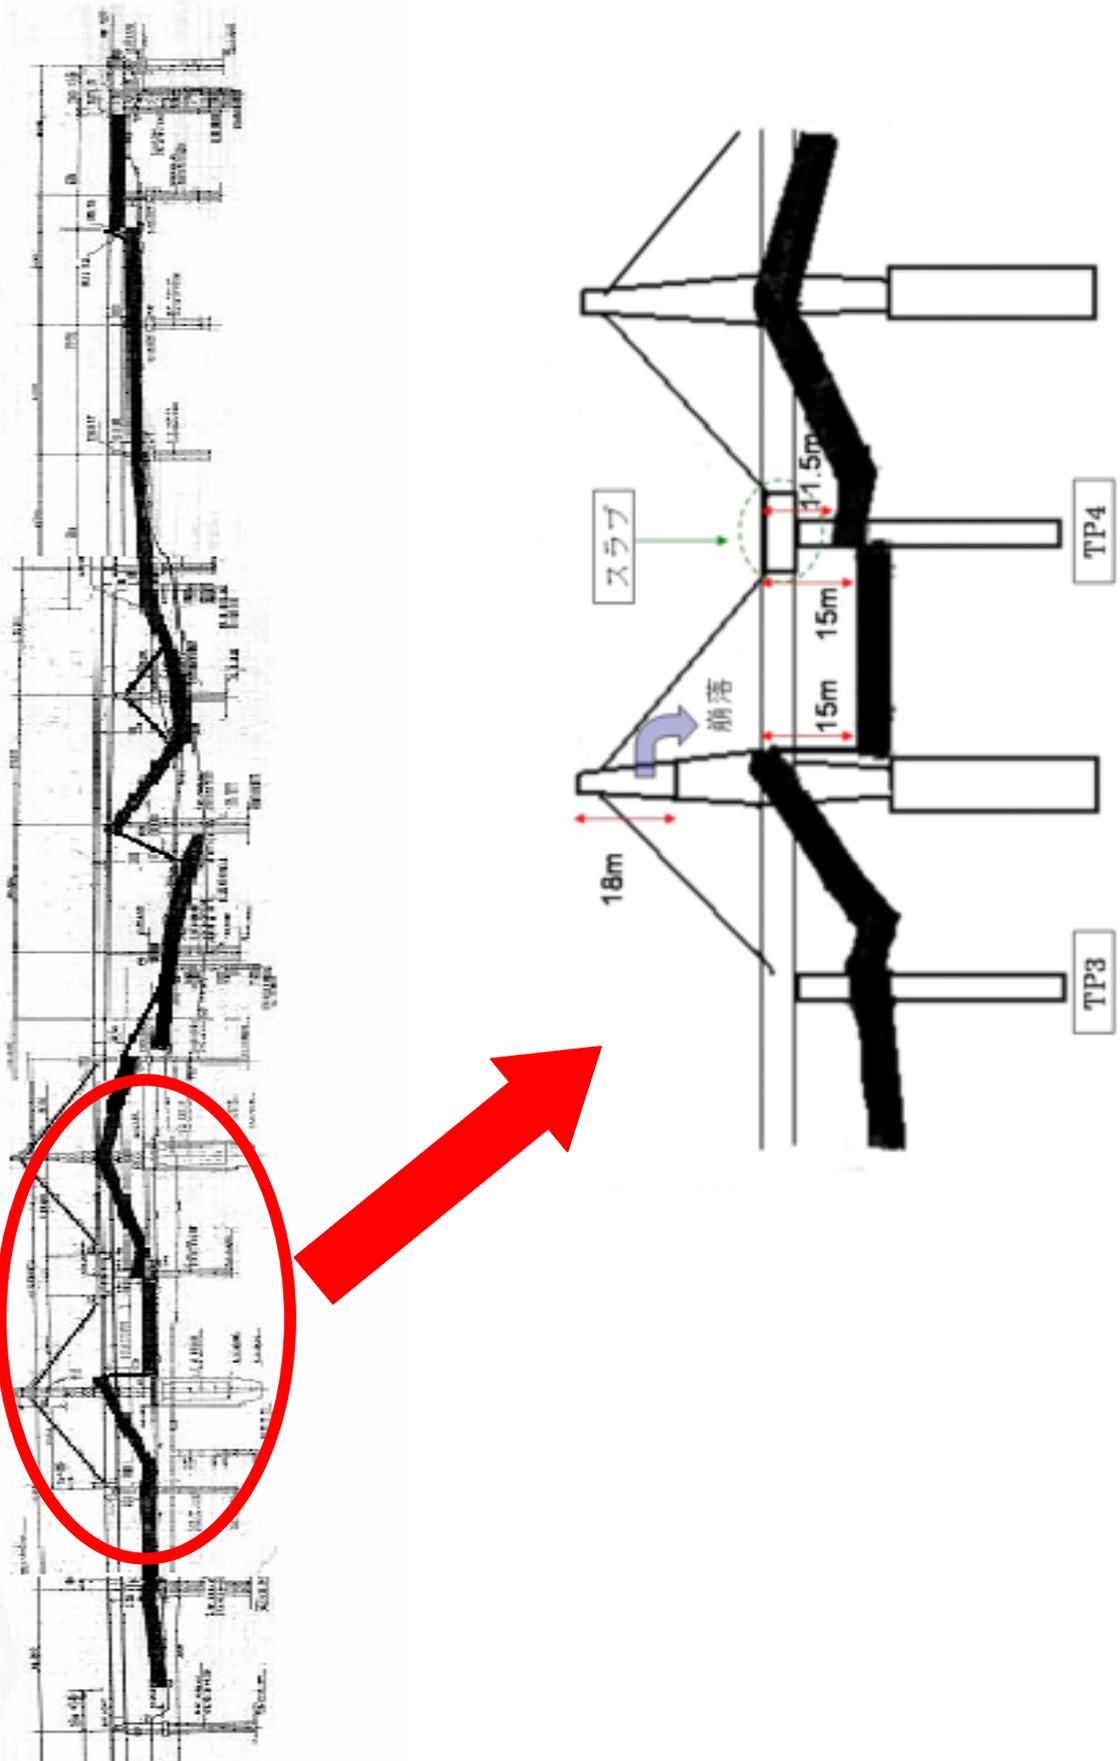
図 2 新十川六個の橋梁による崩落部分の概略図（出典：各種資料より著者作成）

崩落事故が発生し、北側の橋台側から南に向かって押し出した全長約800mのプレストレストコンクリート連続箱桁部分は全て崩壊し、片側の主塔は折れて破損した。仮支柱（仮橋脚）および10基の橋脚が著しく破壊あるいは崩壊した（図-2参照）。

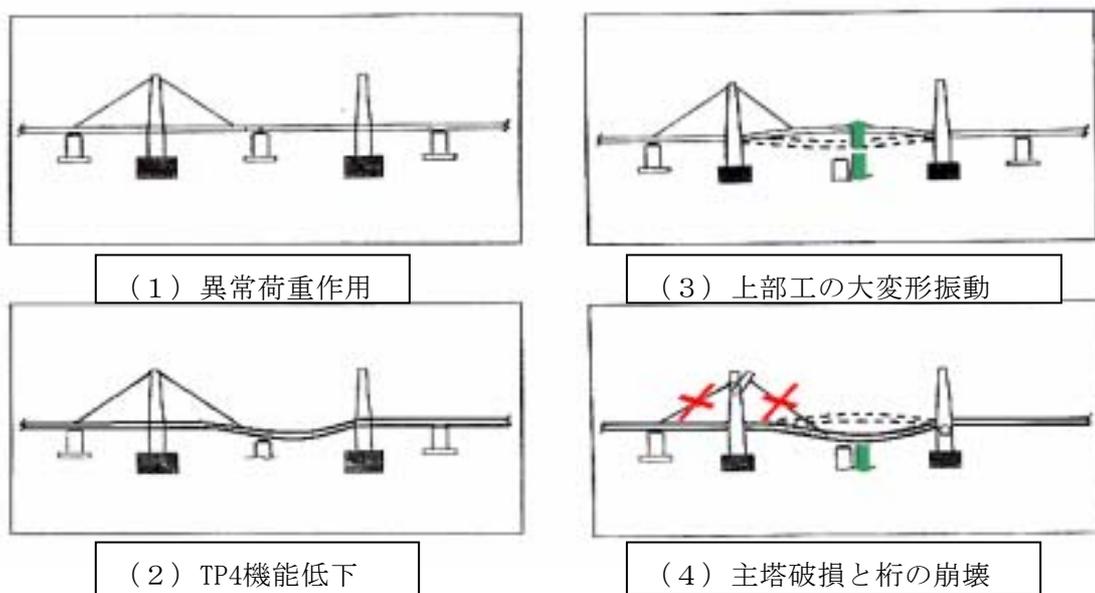
斜長橋の2主塔間の中央径間が崩壊の起点であり、その仮橋脚の崩壊が直接的な原因と考えられている（図-3参照）。

押し出し工法によってブロック毎に連結施工されたプレストレストコンクリート連続箱桁の連結部分が、斜張ケーブル部材の取り付け作業およびカウンターウェイトの無筋コンクリート打設の影響で連結性能が著しく低下し（剪断スリップ）、そのために、仮支柱（仮橋脚）に作用する垂直荷重の偏心量が著しく増大した。その結果、仮支柱（仮橋脚）の荷重支持機構が著しく脆弱化して、想定外の力と変形が主塔近傍のプレストレストコンクリート連続箱桁および斜張ケーブル部材に作用し、主塔および橋桁部分の破壊に至った。プレストレストコンクリート連続箱桁は、800mの区間全体が連結した連続桁構造であったため、1ヵ所の崩壊による荷重作用状態の大変化によって変動した断面力や支点反力が部材の終局耐力を上回った部分が次々と破壊して崩壊したと考えられる。

図-3 斜長橋区間の中央径間の崩壊メカニズム（出典：各種資料より著者作成）

仮支柱（仮橋脚）の荷重支持性能に関する設計および施工に不具合があった可能性がある。しかし、架設中に発生する荷重と、それが仮支柱（仮橋脚）や斜長ケーブル、および上部構造や下部構造に作用する影響の事前検討なしに作業が遂行されていたので、設計時に想定した荷重より過大な荷重が作用して部材（断面）破壊し崩壊事故が発生したことは明らかといえる。

(1) 剛性の大きいプレストレストコンクリート部材の斜張ケーブルを、可撓性の大きい鋼製斜張ケーブルに変更して、施工性を高め、死荷重を軽減した。

(2) 斜張橋区間（300 m）を、プレストレストコンクリート連続箱桁から鋼・コンクリート合成桁へ変更し、主塔への荷重を低減させると共に、連続押し出し工法による区間を420 mとした。

(3) 撤去した12基の橋脚の基礎は、円形の場所打ちコンクリート杭に変更し、本数と長さを増加させた。橋脚は、中空断面内に隔壁を追加して剛性を高めた。斜張橋区間の仮支柱（仮橋脚）3基は、2基を永久構造物に変更し、仮設構造物の1基は、コンクリート製から鋼製支柱に変更した。
