### 1) 圧力容器破損のニュース

### 2) プルトニウムが検出

### 3) 坑道に汚染水

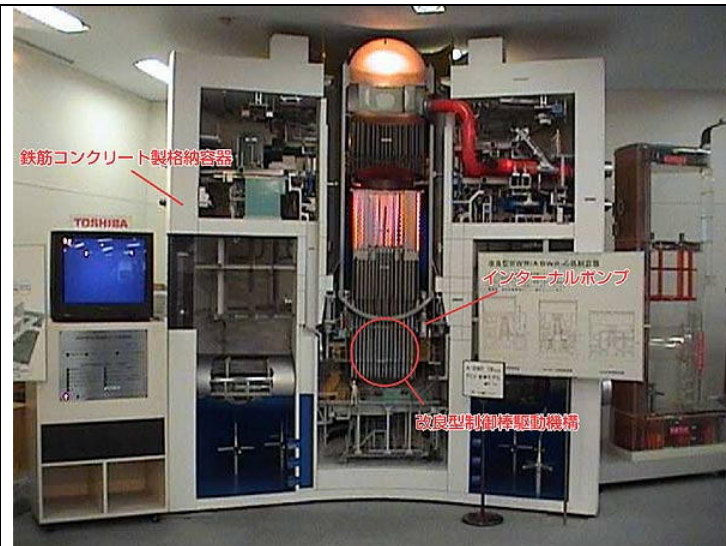
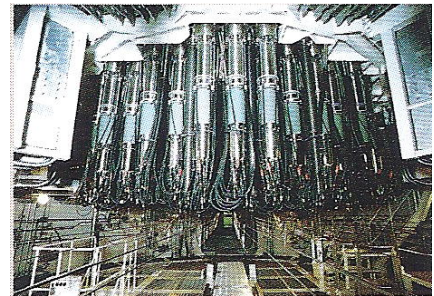
圧力容器下部  
東電 ABWR 公開資料

場所は、圧力容器下部でしょう。なぜなら、ここには約150本（直径約20cm）の制御棒案内管が溶接されており、過去に塩分でヒビが入ったことがあるからです。今回の海水注入で、腐食されてヒビが入り、炉水が格納容器の破損箇所を経由して、漏洩している可能性があります。漏洩が限定的（ヒビが広がらない）なら、問題は大きくなりませんが、注視が必要です。

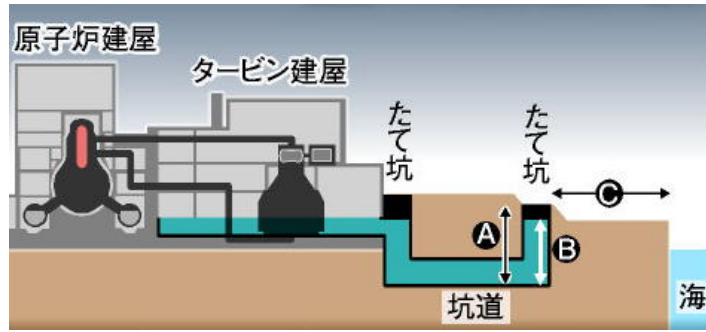
この坑道の構造は下記とのことです。(朝日新聞 110329)

3月29日に、2号機建屋外のトレンチ（坑道）と呼ばれるトンネルに1時間当たり1000ミリシーベルト以上の放射性物質を含む水が充満していることが判明し、2号機の坑道体積は6000m<sup>3</sup>とのことです。

所で、坑道は縦横が約3mで、長さは約100mとのことなので、体積は精々1000m<sup>3</sup>です。配管の体積を除くと、実質はもっと少ないと思います。この程度の量なら、2号機は格納

容器下部が破損しており、そこからの放射性物質が流入した可能性が考えられます。
