（株）畑村創造工学研究所代表
畑村洋太郎

調査日時：2012年10月9日（火）・10日（水）

調査場所：稗田山崩壊地，姫川流域の崩壊地

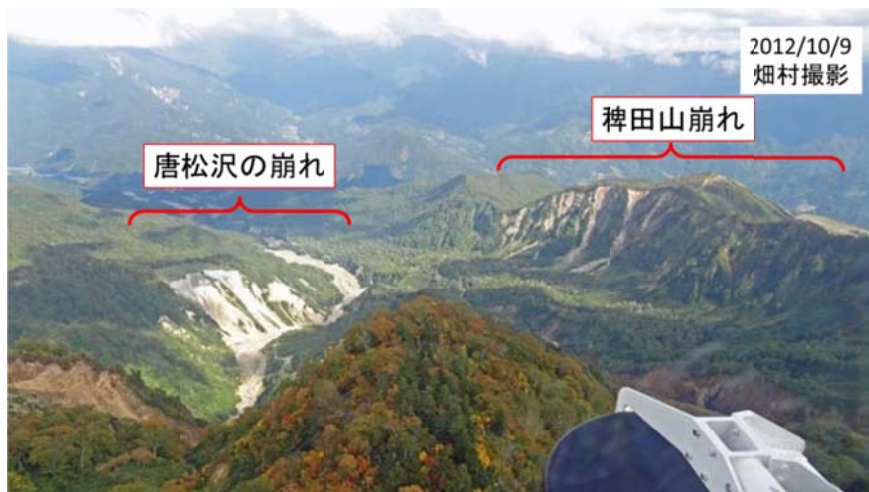
稗田山とその北側にある風吹岳とに囲まれた領域はY字型に谷が発達している。稗田山の山裾を流れるのが金山沢、風吹岳の山裾を流れるのが唐松沢と言ったと思うが、この一帯は、稗田山の北斜面も金山沢の沿岸も唐松沢の沿岸も、そこかしこが崩れていた。崩壊地は既に木で覆われた部分とまだ地肌がむき出しの部分があった（図 3, 4）。

図3 稗田山崩れを上流側から見る（ヘリから撮影）

稗田山は1911年8月に長さ約3kmにわたって一気に崩れたという記述があったが、現在上空から見ると、山肌がむき出しになっているのは山の上部の長さ1kmぐらいの範囲だけだった。それよりも低いところには3kmぐらいにわたってずり落ちた土砂がテラス状に堆積している地形が見て取れたが、その辺りは木で覆われているために、そう思って見ないとずり落ちた地形だと気付かない。私たちが今見ているのは、崩壊が起こってから時間が経った状態で、中にはすでに変化してしまったものもある。例えば現在緑に囲まれていると当時起ったことはもう見えなくなっており、最後は地形という形でしかその痕跡が残らなくなると考えなければならない。

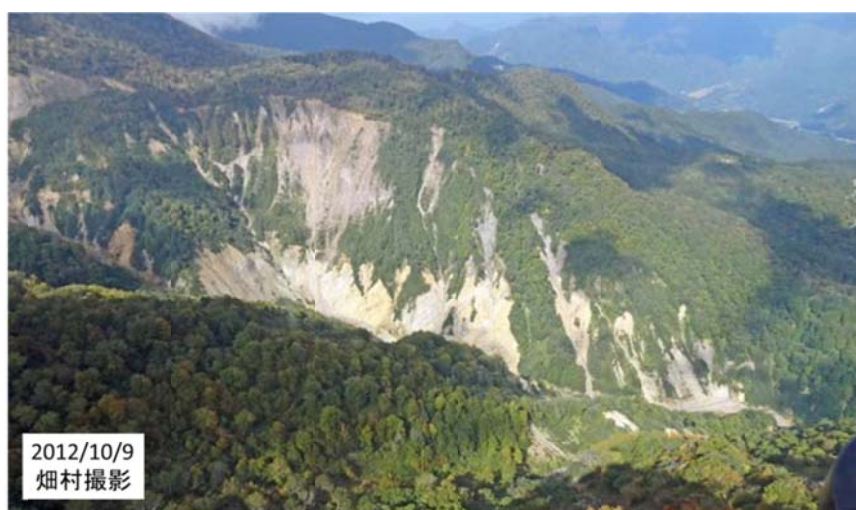
図4 稗田山の向かい側の唐松沢の崩れ（ヘリから撮影）

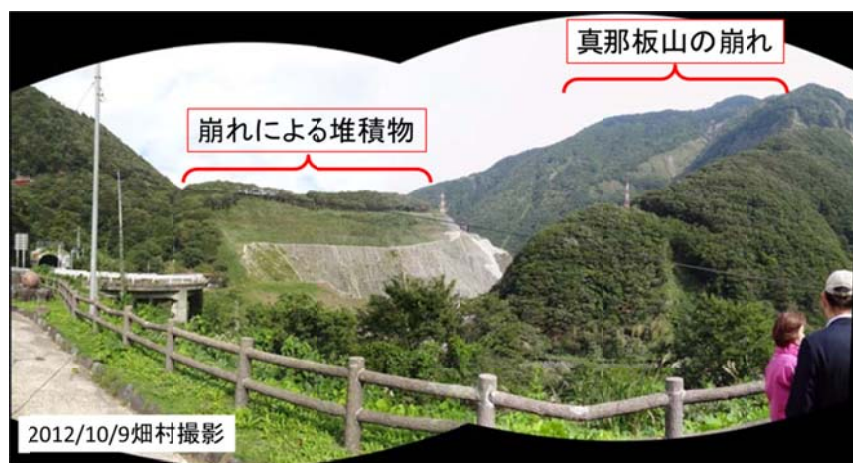
図5 國界橋から真那板(まないた)山の崩れを見る

真那板山の崩れはすごい。来馬河原から3~4 km下流の姫川の右岸に真那板山という山がある。台所の“俎板(まないた)”という漢字ではなく“真那板”という字を当てる。図5は、真那板山の崩壊地点から1 kmぐらい上流の國界橋から撮影したものである。真那板山の西斜面が崩れ、崩壊土砂が姫川の谷を埋め、谷の反対側までせり上がったようである。真那板山の対岸に高さにして80~100mぐらいの丘のようなものが谷側に突き出ている(図6)。資料には説明文はなく、どのような順序で丘が出来ていったかという図だけが描いてあった(図7)。

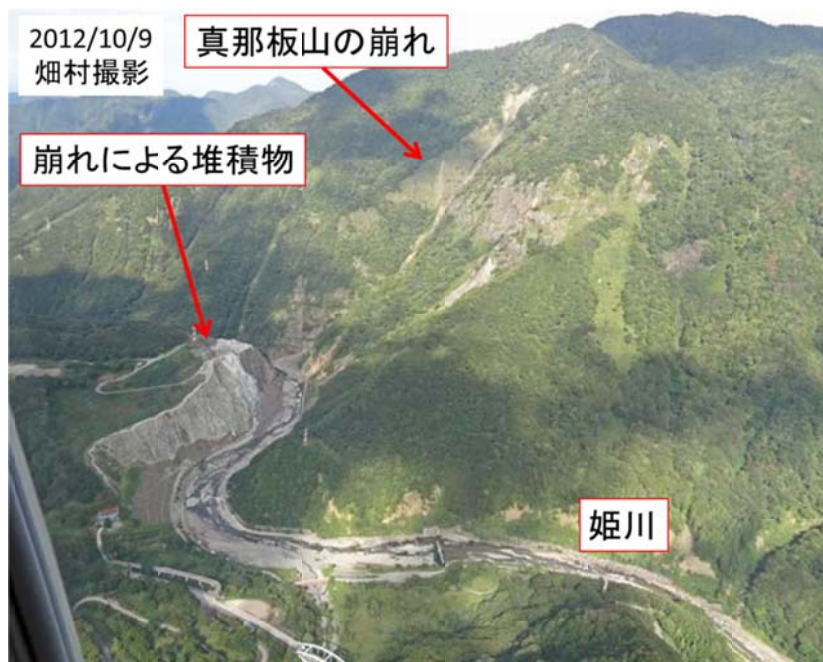
図6 真那板(まないた)山の崩れとその堆積物
(ヘリから撮影)

これだけ大量の土砂が崩れたということは、上流部分に長さが5 kmほどの極めて大きな湛水池が出来たに違いない。川を堰き止めた天然ダムが浸食され、何回も土石流が発生し、遂にその湛水池が消えたのではないだろうか。その土砂は不安定なため、現在もコンクリートの網を掛けたような工事が根気よく行われていた。

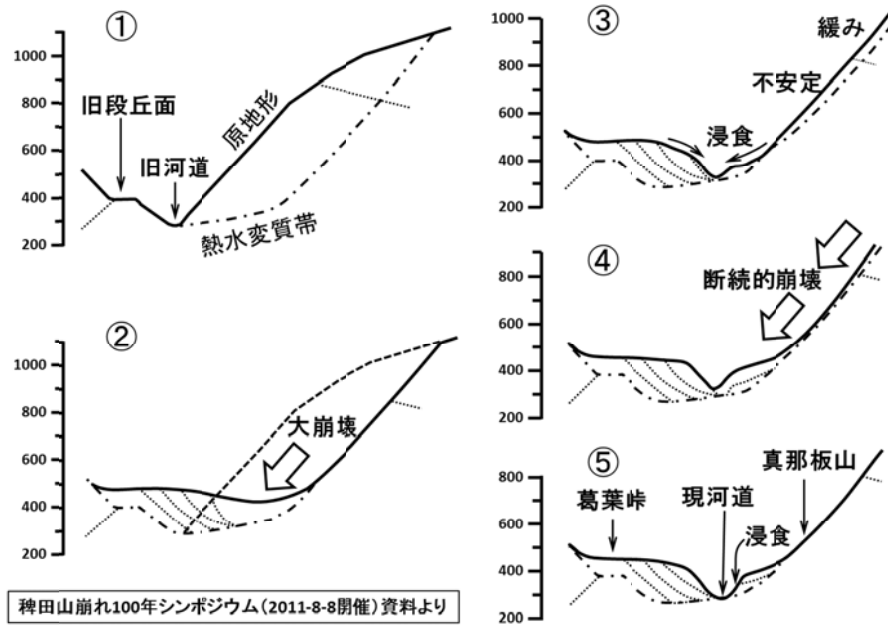
図7 真那板山崩壊と葛葉峠の想定地質断面図

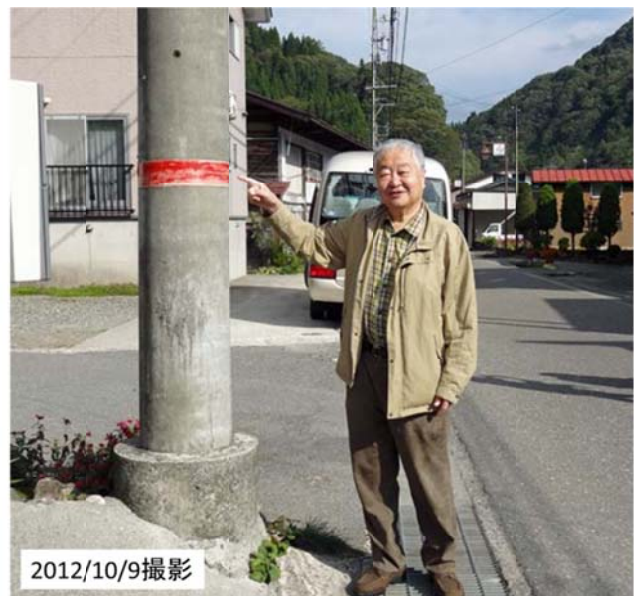
明治時代に起った稗田山の崩れでは天然ダムができ、湛水池ができたという。泊まった宿の近くは現在下理瀬地区と呼ばれる集落になっているが、その通信柱に湛水池の最高水位を示す印があった（図 8）。現在の地盤からは高さにして背丈位だから、それだけ見れば大したことはないように思えるが、実際は何十mもの深い谷が埋め尽くされてできた地盤の上に立っているということである。

図8 下理瀬(くだりせ)地区(姫川沿い)の天然ダムの最高水位の表示

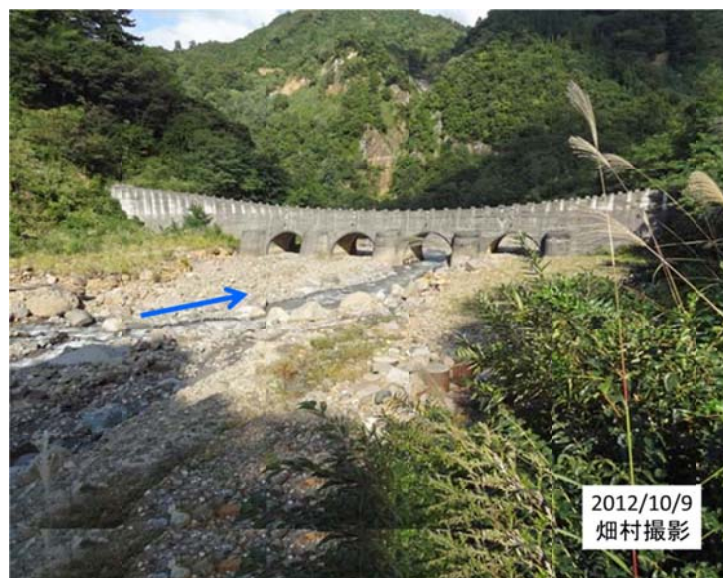
図9 浦川(姫川の支流)スーパー暗渠砂防堰堤

浦川が姫川に合流するすぐ手前に、アーチ状の堰堤「浦川スーパー暗渠砂防堰堤」があった(図9)。この堰堤は少量の土石流は堰堤にくりぬかれた穴をどんどん通過出来るようになっていて、通過する穴の構造がアーチ状になっている。さらに下側から見るとこの堰堤自体の平面的な形も直線ではなくて少し湾曲しているように見えた。これは土石流が非常に大きな力で堰堤にぶつかったとき、両側の谷の岸に反力を持たせるアーチでこれを抑えようという思想があったのではないかと考えた。しかし堰堤の上に行ってみるとアーチはほぼ直線状で、端の方が少し曲がっている

ようには思うが、下で思ったほど湾曲しているわけではなかったもので、考え過ぎかもしれない。

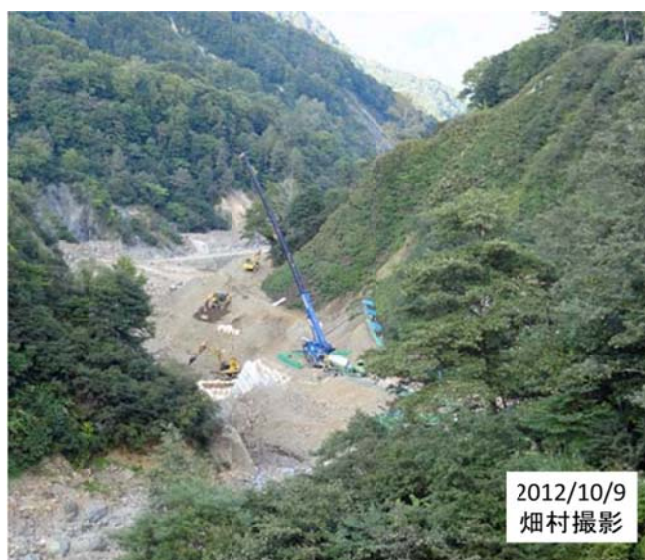
図10 金山沢(浦川の支川)にかかる金谷橋の
下流にある無人化施工現場
(稗田山崩れは右後方)

浦川スーパー暗渠のさらに上流の金山沢にかかる金谷橋という吊橋まで行き、その吊り橋の下流側で行っていた遠隔操作の無人施工(図10)も見せてもらったが、これもとても面白かった。
