第50回「失敗学懇談会」in 東京

三菱重工業(株)長崎造船所 史料館

## 見学報告

## (7) スペイン向けタービンローター破裂

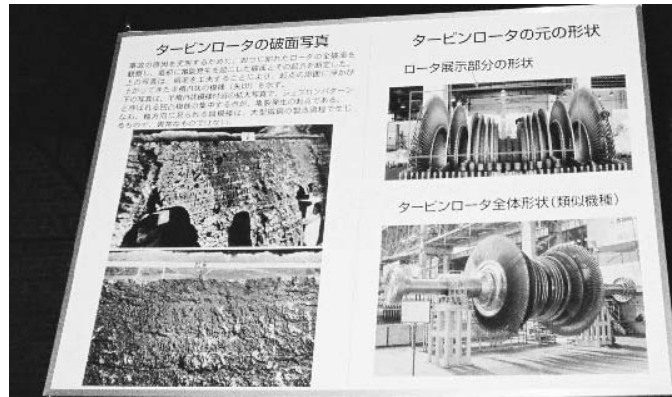
[ 事故概要説明パネルーその1 ]

1970年(昭和45年)10月24日、組立完了した大型タービンの安全及び性能確認のため試運転していた際、直径(最大)1,778mm、胴部長さ3,590mm、重さ50トンの高速回転のローターが突然破裂し、重さ11トンもの破片が1.5km離れた地点まで飛散し、死者4名、重軽傷者61名の犠牲者を出し、タービン史上に残る事故となった。

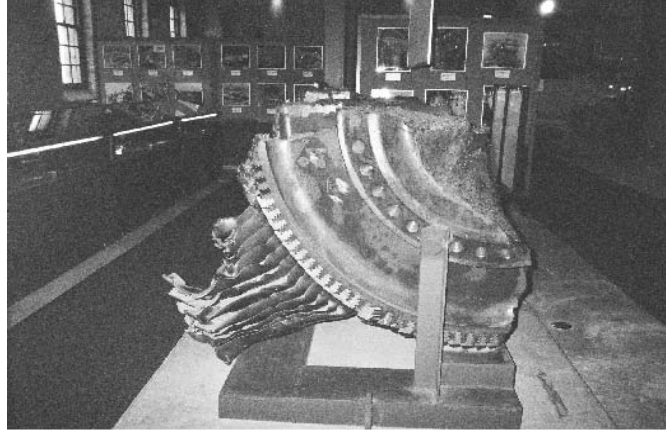
[ 前右横側から見たタービンロータの破片ーその1 ]

そして、展示されている事故破片は、破壊力学上貴重な資料であり、材料強度に携わる者にとって必見の価値がある。

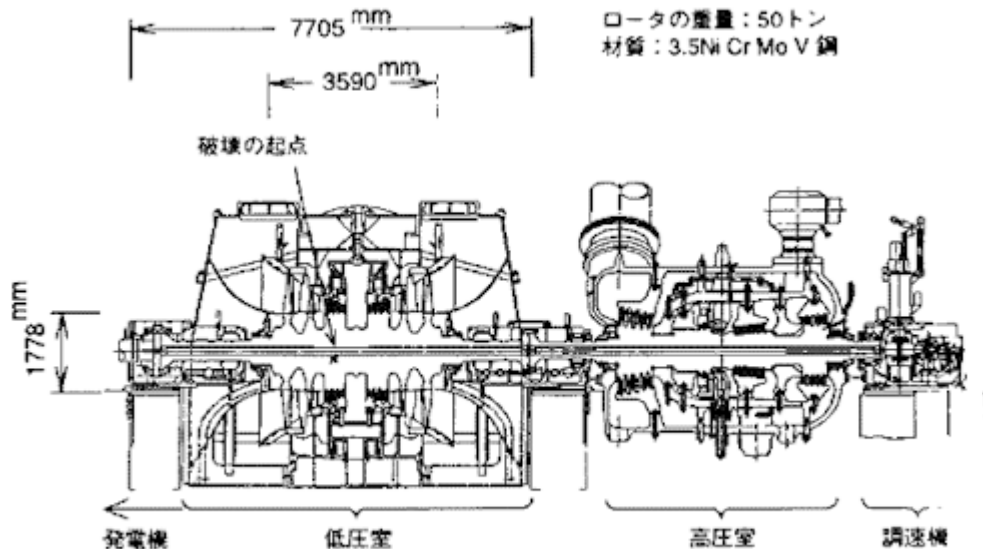
図1 ロータの破損が起った33万kW発電用タービンの構造

タービンの大形化・大出力化のなかで、それまで高圧1軸・中圧1軸・低圧2軸だったものを、図1に示すように高圧と中圧を併せて1軸・低圧2軸として軸数を減らし、さらに最終段ブレード(翼)の取付け部のリング部材を一体化して大径化することになった。タービンロータは外周にブレードを植え付けた高速回転体である。

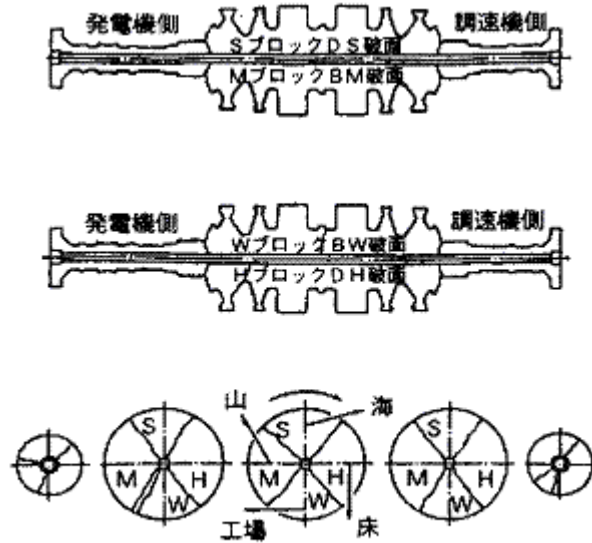
図2 破裂したタービンロータ

組立完了したタービンを、安全と性能の確認のために、定格速度(3,000rpm)の20%増しの速度(3,600rpm)まで回転数を上げる120%過速度試験を行なおうとした。ところが、速度を上昇させている途中、3,540rpm(定格の118%)で突然ロータが破裂した。破裂前の軸振動は良好で全く異常は認められなかった。試験温度は40~50℃であった(高温高压の蒸気を流しているのではなく、単に軸を外部からの動力で回転させて試験を行っていた)。破裂はロータ中心部から4等分の形で割れ(図2)、回転接線方向に向かって4方向に飛散した(図3)。回転試験場は長崎湾に面し、一方は海、他方は山になっているが、四散した重さが9トンある破片の1つ(図中で“S”と表示)は、空中を海に向けて880m飛び、重さが

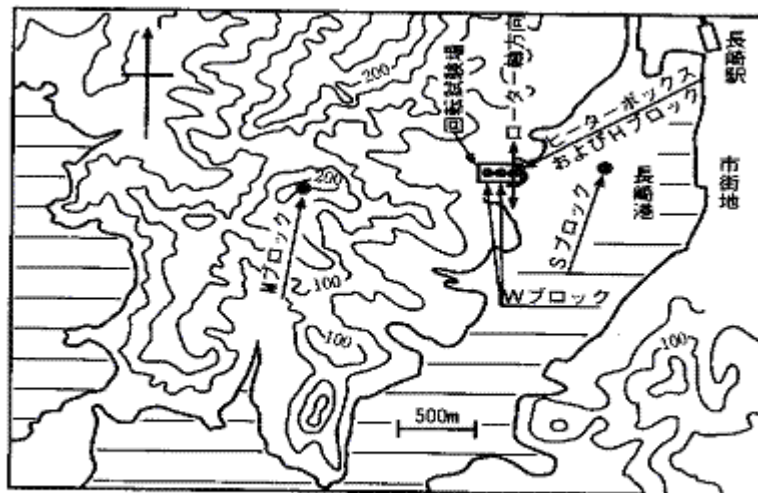
図3 飛散したロータの落下地点

11トンの他の破片(図中で“M”と表示)は空中を山に向かって飛び、1.5km先で標高200mの地点に落下した。他の1片(図中で“W”と表示)は、試験場のある工場の床に平行に進み、多くの人員と機器に損傷を与えて停止した。最後の1片(図中で“H”と表示)は、試験場の床に突き刺さる形で停止した。

また、破裂に続く破片の飛散により多数の死傷者を出したことに鑑み、回転試験装置も改めた。すなわち、試験装置をピット(地中に掘った開口穴)に埋め、回転部分に重厚な蓋を設け、たとえ破裂が起っても破片が飛散しない構造とした。

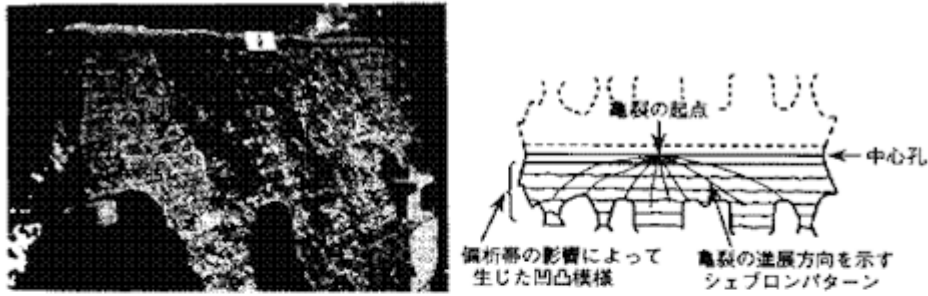
写真1 亀裂の起点を含む破面の写真

ロータ破損の原因および破壊に至るメカニズムは以下のとおりであった。(写真1、図4)

1. 材料中に含まれる不純物が造塊時に中心部に凝縮されるとともに、中心部には柱状晶の間隙に半径方向に小さな空孔(マイクロポロシティという)が発生した。
2. 鍛造によってこれらの偏析を解消し空孔を消滅させることができなかった上に、最終熱処理時では中心付近の冷却時の温度低下速度が遅く、中心部に脆性を与えていた。
3. ロータの大径化に伴い、中心付近に発生する接線応力が従来のものに比べて大きくなった。
4. 高速回転による大きな接線力とその限界をこえたとき、脆性破壊が発生し、次いで高応力の延性破壊が生じ、ロータは破裂した。

技術管理的には、材料の脆化の事実を把握していなかったこと。…無知  
ロータを超音波探傷法を用いて、内部欠陥の存在を測定していた。実際の検査で検出されたものは全て小さなエコーの存在のみであった(許容欠陥の大きさ5mm未満)。当時、小さいマイクロポロシティが集合することで6mmの欠陥と同じ破壊強度への影響(集合効果)があることは認識されていなかった。…未知  
が考えられる。

本事故の原因は、ロータ中心部の延性が異常に低いことであり、それをもたらすのが含有不純物と偏析による脆化の素地生成である。したがってこれらを取り除くための新しい技術の採用が行なわれた。すなわち、製鋼法として従来おこなっていたけい素(Si)脱酸真空造塊法から、真空カーボン(C)脱酸造塊法に変更した。また、材料の素地を作る製鋼法の改善の他に、熱処理法の改善、および超音波探傷法などの検査法の改善も行なわれた。
