## 日比谷線の列車脱線衝突

【2000年3月8日、帝都高速度交通営団 日比谷線中目黒駅構内】

中尾政之（東京大学大学院 工学系研究科 総合研究機構）

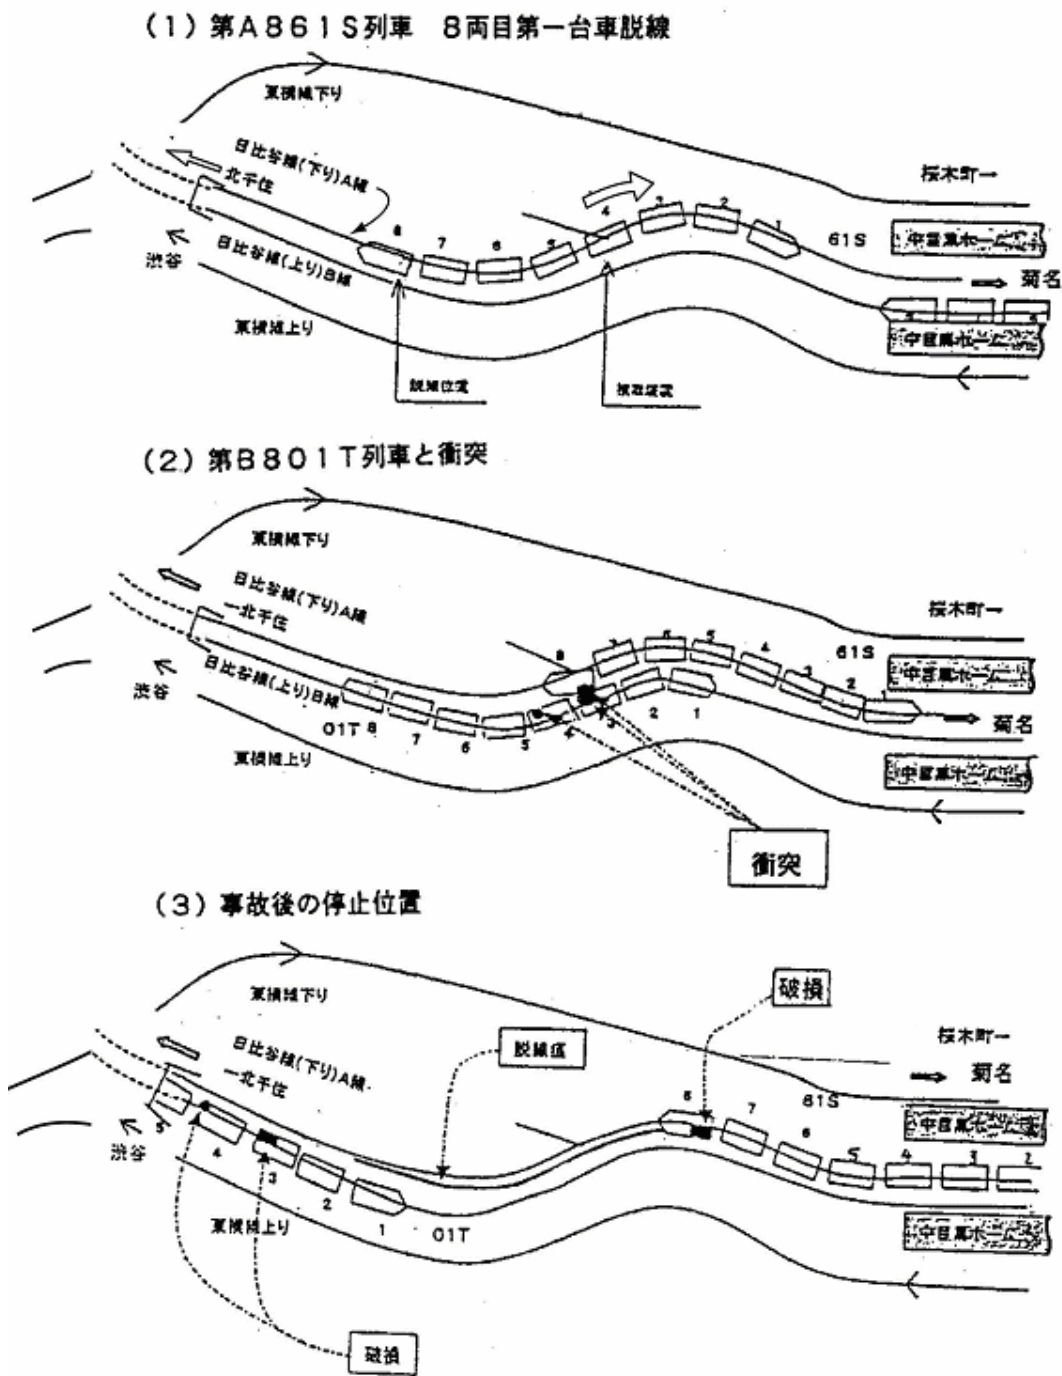
図1 事故列車の位置関係概況図 [1]

9時01分、中目黒駅手前約 150m 付近の半径約 160m の左曲線に続く緩和曲線（曲線と直線を結ぶ区間に挿入する区間）の始端付近（こう配上り 35/1,000）を速度 12～13km/h（推定）で走行していたところ、8 両目（乗客数 6 名）の前側台車の全 2 軸が脱線し、枕木上を走り初めてから約 50m 先の横取装置（線路の保守を行なうための車両を留置場所から本線に引き込むための装置）の分岐レール部で、脱線した車両が進行方向にはみ出した。そこへ、下り線（A線）から軌道中心間隔 3.5m の上り線（B線）を走行していた東武鉄道の中目黒発竹ノ塚行き 8 両編成の第 B801T 列車が、乗客約 1,000 名を乗せて走行してきたため、5 両目車両（乗客約 125 名）の前部と 6 両目車両（乗客約 125 名）の前部が日比谷線の脱線車両に衝突した。

図 1 は、事故列車の位置関係を示したものである。

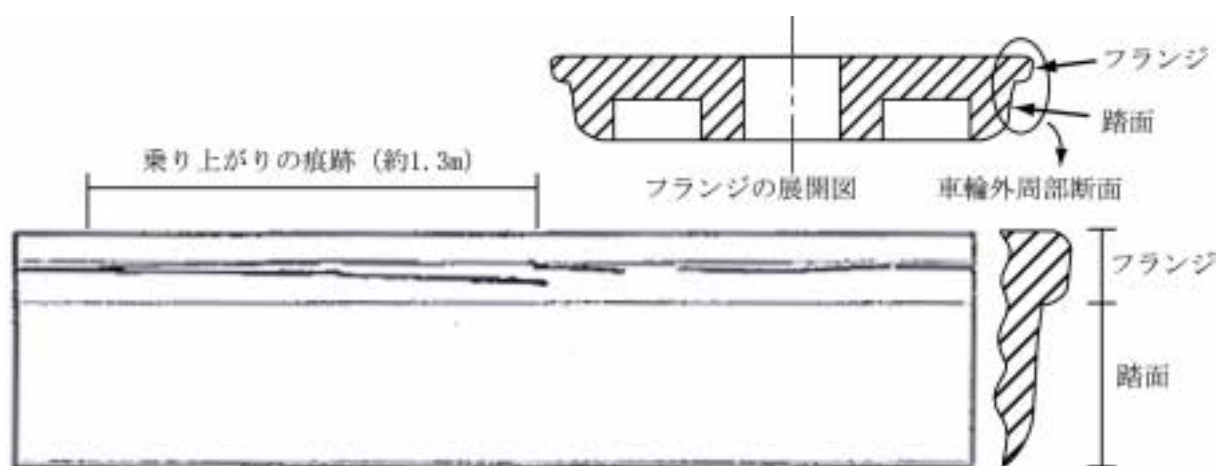
図 2 車輪の主な痕跡の状況 [1]を基に補記

また、脱線した車両の第 1 軸外軌側車輪の踏面およびフランジには、図 2 のような痕跡が車輪の約半周（1.3m）にわたり残されていた。

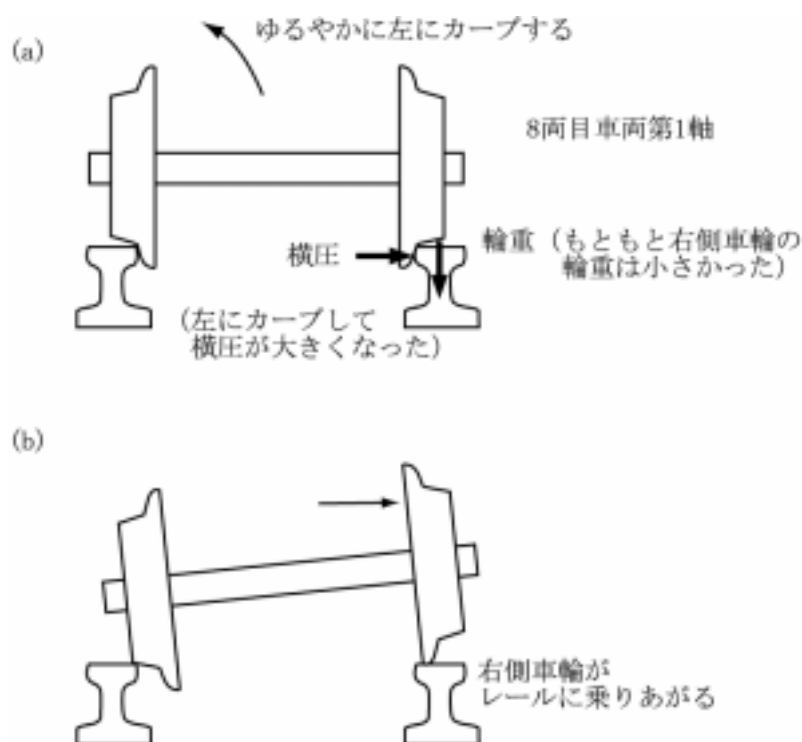
図3 乗り上がり脱線

この脱線は、左急曲面に続く緩和曲線の始端付近で生じた。この個所は、構造上の軌道面の緩やかなねじれ（保安基準内の誤差を含む）により、右側車輪の「輪重（車輪がレールを下方方向に押す力）」の減少と「横圧（車輪がレールを横方向に押す力）」の増加が生じる（図 3(a)）。このような路線で、輪重減少や横圧増加を引き起こす複数の因子の影響が複合的に積み重なった結果、8 両目車両第 1 軸の右側車輪の脱線係数が増大し、車輪がレールに乗り上がって脱線したと推定される（図 3(b)）。これはいわゆる「乗り上がり脱線」と呼ばれる。

から、事故当時に第 1 車軸に大きな静止輪重のアンバランスがあり、それが脱線に大きく影響したものと考えられる。

帝都高速度交通営団は 10 月 30 日、運輸省の事故調査検討会が提言した再発防止策を受けて、具体的な事故防止策を発表した。静止輪重比（片方の車輪の輪重が左右の輪重の平均値からどれだけ偏っているかを百分率で表わしたものは、日比谷線 03 系は 6 月までに全車両を、他線でも 10 月 10 日までに 9 割を 15%以内に調整済み。引き続き 2001 年度中に 10%以内に引き上げた。静止輪重比の調整に際し、新たな調整装置を 5 台導入した（1 台あたりの設置費用は 4～5 千万円）。車輪のフランジ角度は日比谷・千代田・有楽町の各線が 60 度だったが、日比谷線は 11 月 9 日、千代田・有楽町線は 2001 年 9 月までに、70 度に変更した。他線は当初から 67～70 度だった。
