新潟地震による石油タンク等の火災

【1964年6月16日、新潟県 新潟市】

赤塚広隆(高圧ガス保安協会)

小林英男(東京工業大学大学院 理工学研究科)

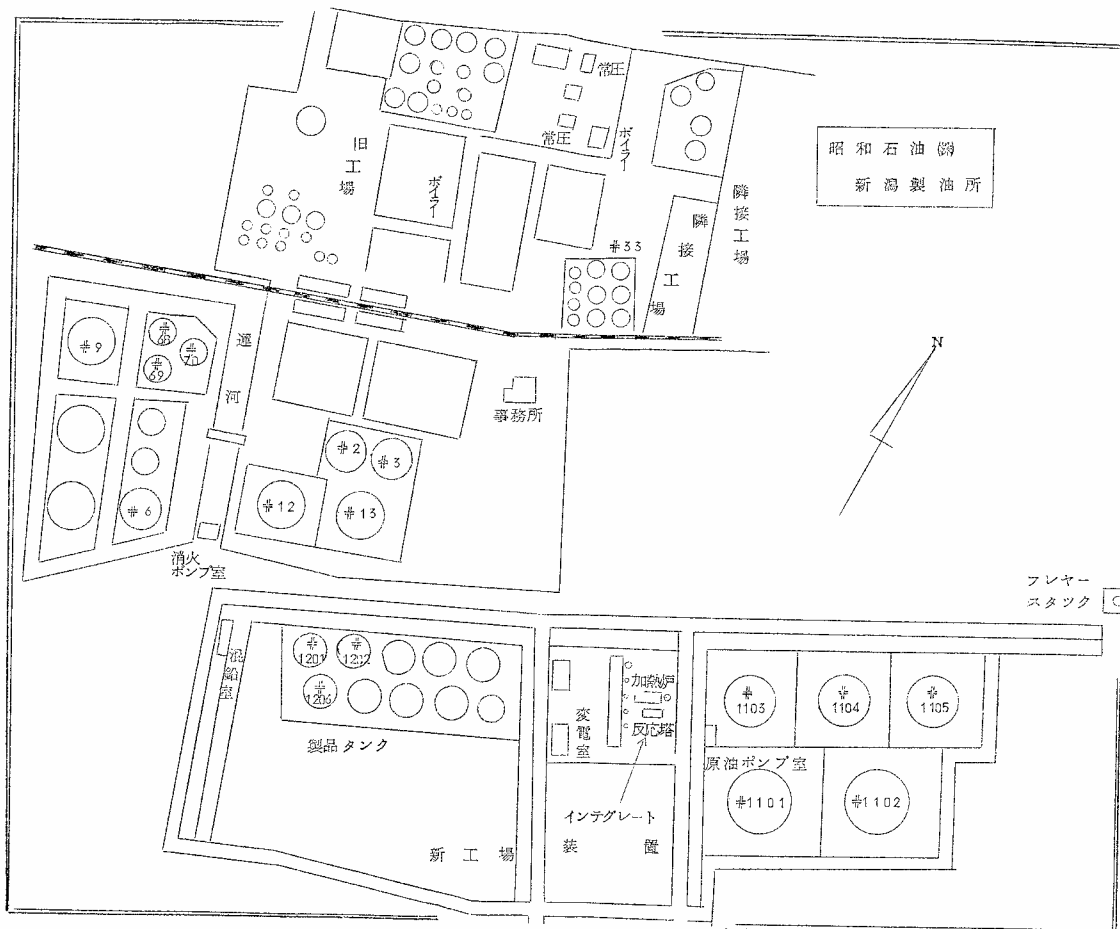
地震により製油所の各タンクは、いずれも震源地の方向である南北の方向に動揺した(図1、図2参照)。スロッシング現象により原油タンク5基の浮屋根が揺れ、うち1基では液状化現象による地盤沈下で西側に傾斜したこととあいまって、浮屋根が複雑な振動をした。“スロッシング(sloshing)”とは、自由表面を有する容器内部の流体の液面が、容器の振動を励振源として動揺する振動現象である(図3参照)。石油タンクなどでは、地震時に生ずるスロッシングによって、頂部に受ける衝撃力と側壁に生ずる負圧が重大な問題となる。浮屋根の振動によって、原油が上部から側壁に添って流出し、浮屋根と側壁の衝突によって火花が発生、着火した。原油タンクのある地区は主要装置地区と隣接しており、なおかつ距離が近かった(タンクより装置地区の外周まで約40m、最も近い設備まで48m)ために、流出した原油の一部が装置地区に流入し、接触改質装置の反応塔、加熱炉の一部、熱交換器、ガス分離槽およびコンプレッサーの一部の焼損を招いた。

図2 被害を受けた製油所の一例

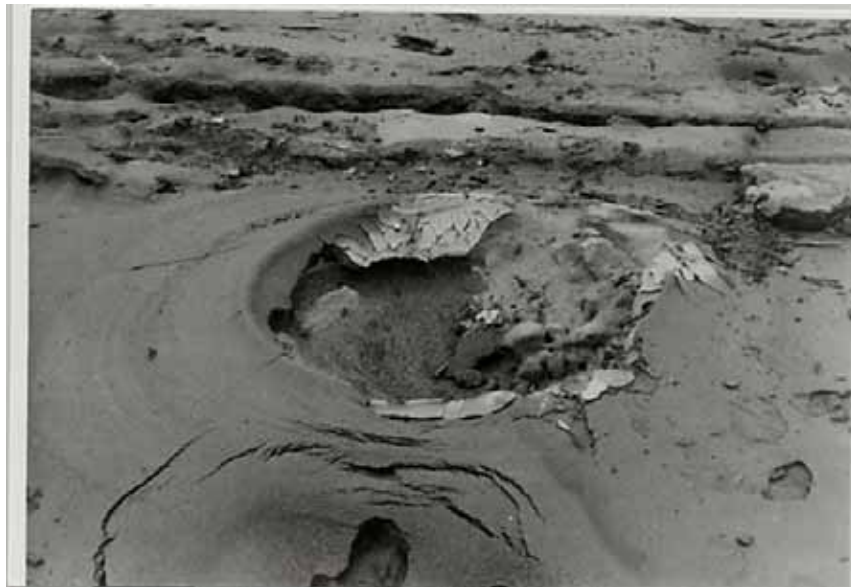
また、地盤の液状化現象によって様々な被害が発生した。液状化現象とは、地下水で飽和された砂地盤が地震の振動により液状化し、その地盤に支えられていた建物は支持力を失い、倒れたり、沈んだりする一方で、地下埋設物は逆に浮き上がるなどして起こる現象である(図4、図5参照)。タンクは不等沈下を起こし、配管は変形、破損した(図6参照)。防油堤にはき裂が入り、露出した鉄筋が火災によって熱膨張したため強度が低下、倒壊した。液状化現象では地上に地下水が噴き出すが、これが津波によって流入した海水とともに敷地内を水浸しにし、その上をタンクと機器配管の

図4 グランドの液状化(川岸町)

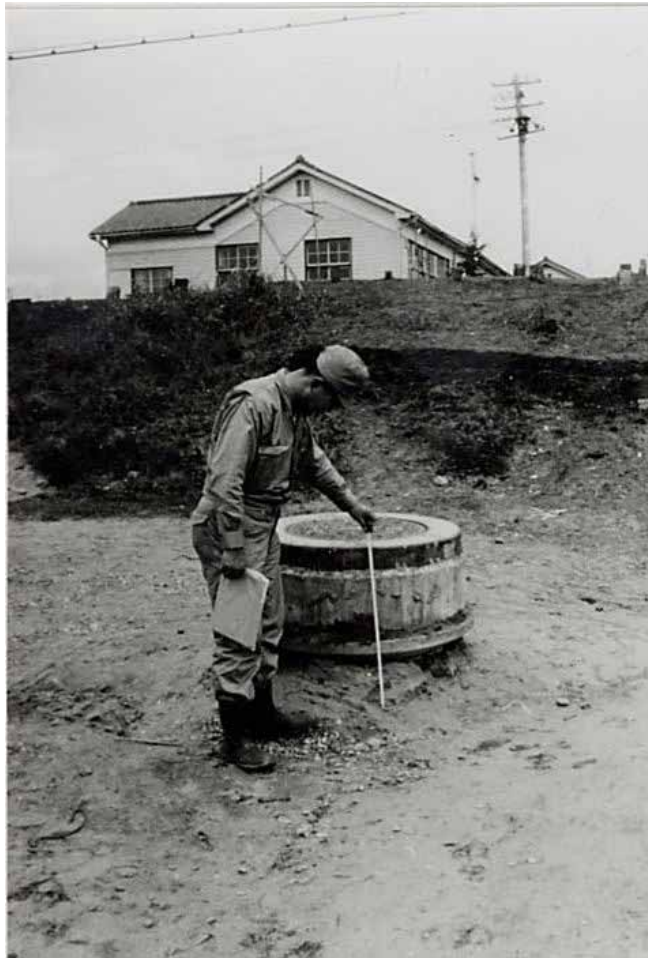
図5 液状化現象により浮き上がったマンホール(越後線ガード附近)

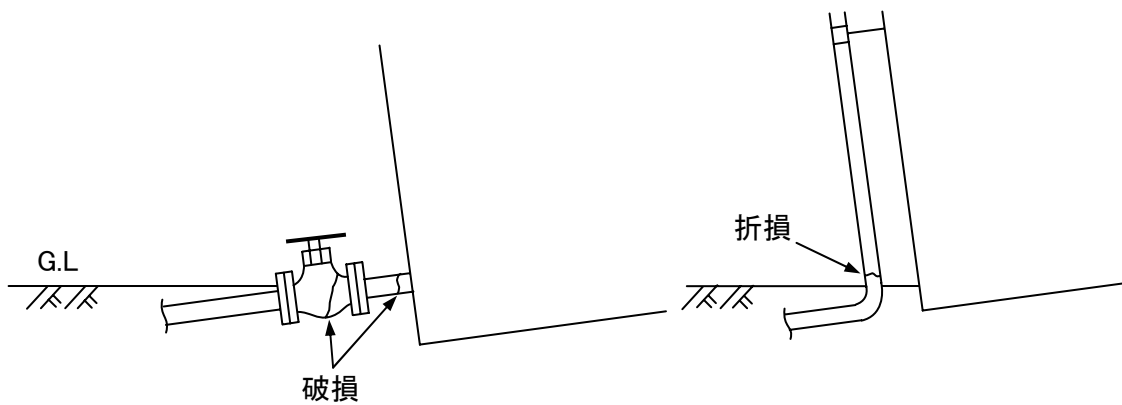
液状化現象を起こす地帯であったこと、海水が流入しやすい 0m 地帯であったことから、タンク等の重量物の基礎地盤の整備不足、配管の地盤沈下に対する冗長性の不足が被害の拡大につながったと考えられる。実際、地盤を改良してあった一部のタンクでは不等沈下による被害が少なかった。また、防油堤も火災初期においては火災の拡大阻止に貢献したが、耐震性の不足から倒壊した。

図6 タンク付属配管の破損

配管の種類により、バネによる支えを持ったスプリングサポート、フレキシブルな接合方法等が採用されている。また、可能なかぎり地下配管をやめ、地上配管にすることで、事前の不良箇所発見、災害時の迅速な対応等が可能になっている。
