## 英国の原子力発電所低圧蒸気タービンのバースト

【1969年9月19日、英国 イングランド サマセット】

新田明人((財)電力中央研究所 材料科学研究所)

小林英男(東京工業大学大学院 理工学研究科)

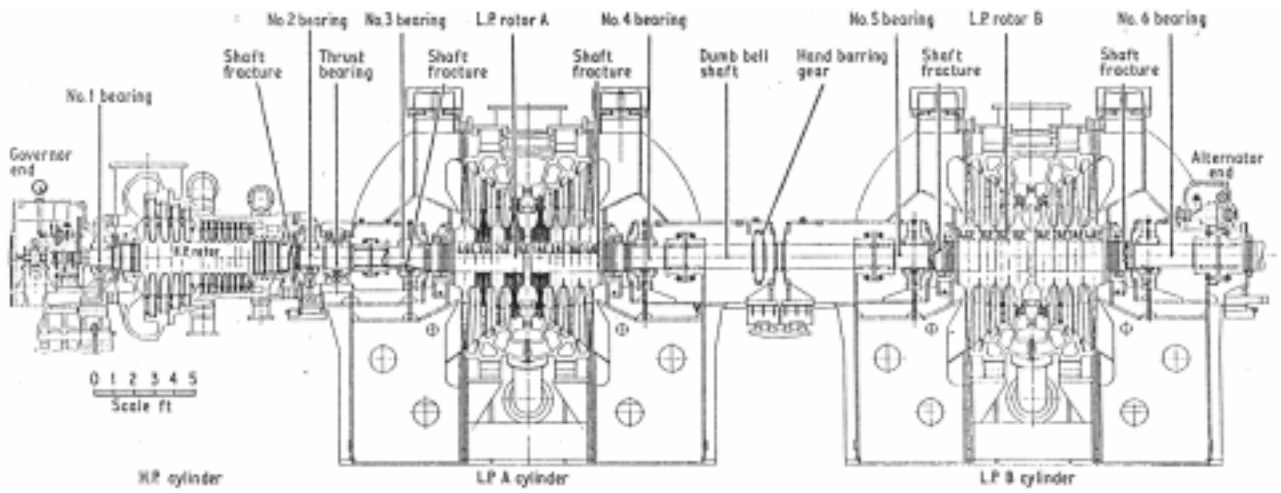
英国のヒンクレイ・ポイント(Hinkley Point )"A"原子力発電所において、1965年4月の運転開始後 33,360h 経った 1969年9月19日に、図1に断面図を示す5号タービン発電機が低圧タービンの焼き詰めディスクの脆性破壊により甚大な破損を被った。図2に事故後の様相を示す。その数分前に5号タービン発電機はオーバースピード試験のため系統から切り離されており、回転数が3,200rpmになったときに事故が起こった。ロータシャフトは5箇所破壊しており、図3に示すように、低圧タービンのAロータのディスク3枚が大きな破片となって飛散した。このような回転体の脆性破壊によるタービン発電機の大事故は英国では初めての経験であった。事故当時、現場には7名の運転員がいたが、幸いにも死傷者は出なかった。

図 1 事故を起こした 5 号タービン発電機の断面図

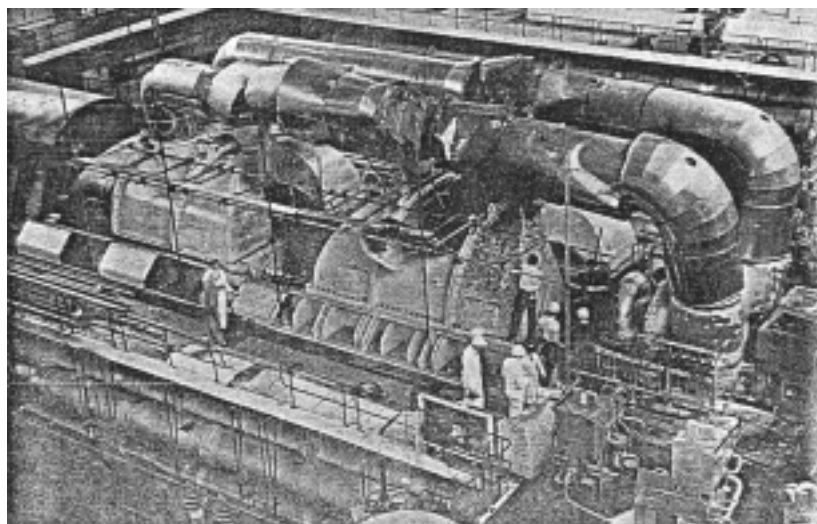
図 2 5 号タービン発電機の事故後の様相

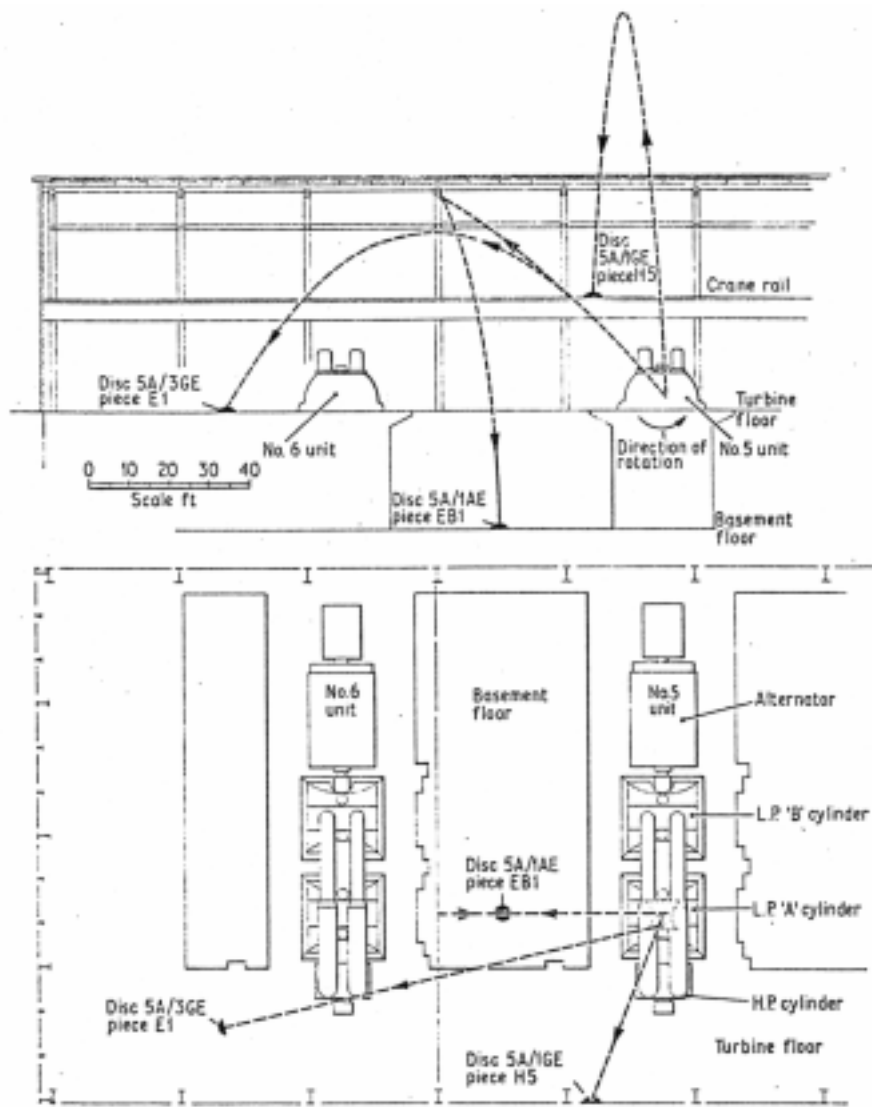
図3 3枚のディスクの飛散経路

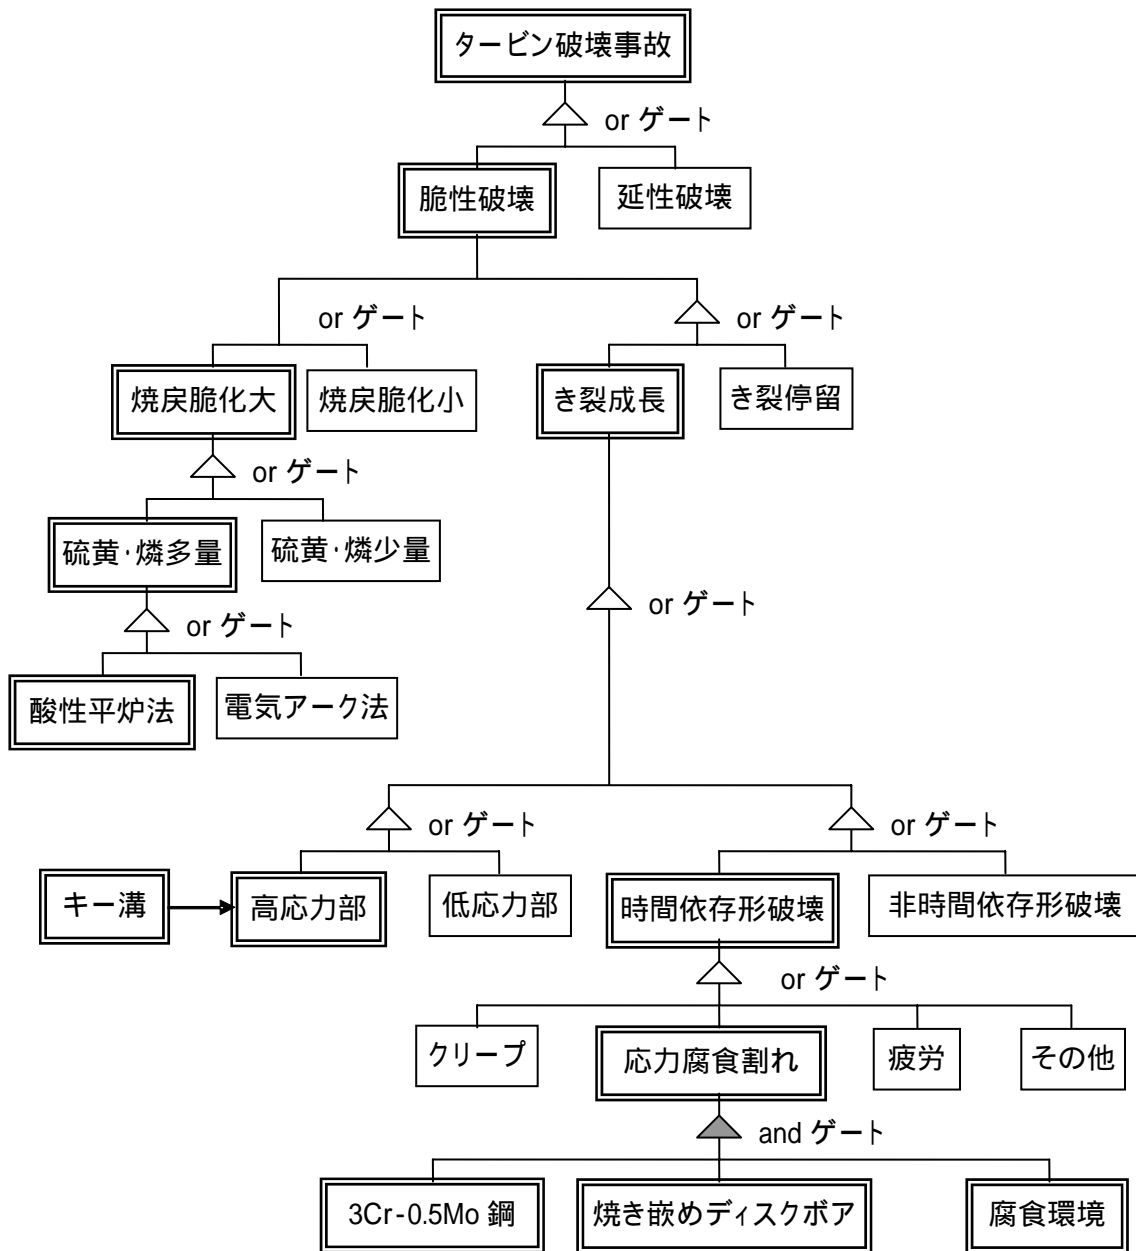
破壊の起点となった低圧タービンディスクは酸性平炉法による3Cr-0.5Mo鋼で製造されており、イオウ、リンの含有量が多目であったことから、熱処理プロセス中に焼き戻し脆化を生じ破壊靱

性が低い材料であった。また、同ディスクはシャフトに焼き嵌めされていたが、固定キーの装着のため半円形の溝が設けられており、応力集中源となっていた(図5)。このような状態において、特定するのは困難であったが、蒸気中の水酸化ナトリウム等の環境因子が関与したと思われる応力腐食割れが発生し、高々深さ 1.6mm 程度のき裂になった時点で脆性破壊に至った。

図4 破壊形態、破壊のメカニズムとプロセスに着目したフォールトツリー図

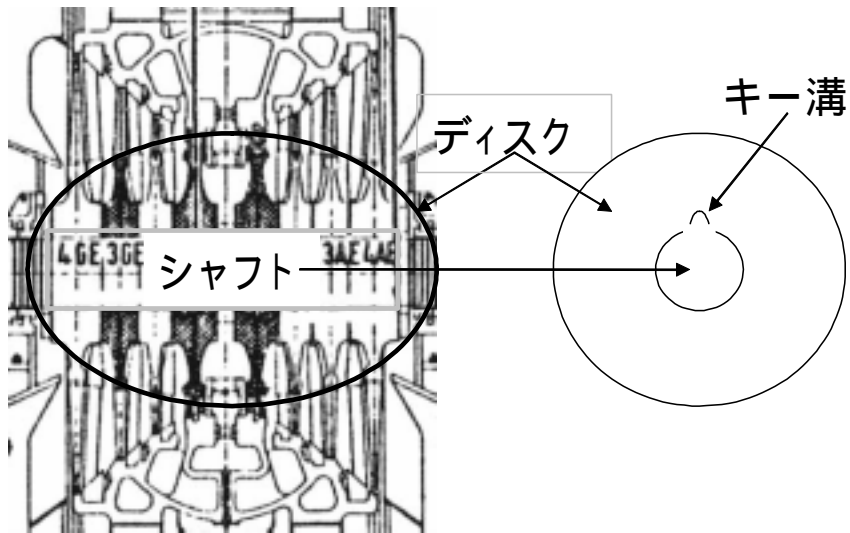
原因はディスク孔のキー溝上部における応力腐食割れによるものであった。ディスク孔とキー溝の応力腐食割れは他の多くのディスクでも発見された。このディスクは酸性平炉法による3Cr-0.5Mo 鋼製であり通常の基準を満たしていたが、熱処理プロセス中の焼戻し脆化のため、その破壊靱性は低く、キー溝上部の応力集中により高々深さ約 1.6mm のき裂が脆性破壊を引き起こすには十分な大きさであった。

図5 シャフトに焼き嵌めされたディスクとその固定用キーの溝

調査委員会が行なった調査の範囲内では明確な対策は決められず、更なる検討結果を待たざるを得なかったが、応力腐食割れの原因となり得る環境因子(給水中の鉄分等を除去するイオン交換樹脂の再生処理に伴う NaOH や硫酸の混入)の観点から再生処理法が見直された。また、より破壊靱性の高い材料やキー溝のないディスクの採用なども行われた。

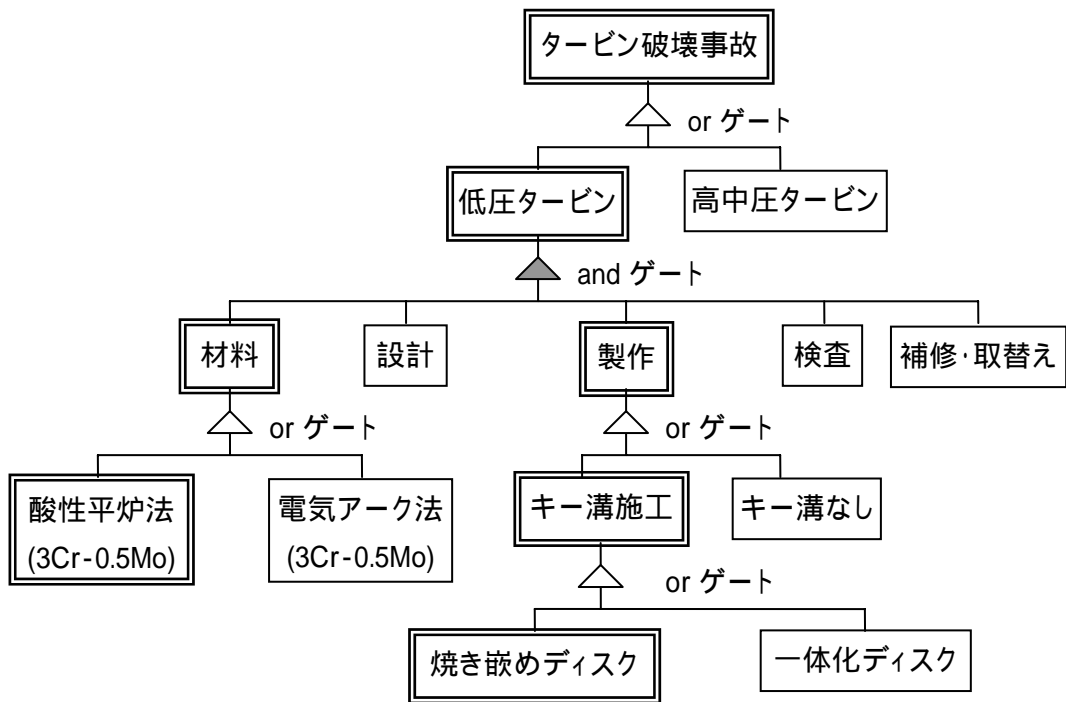
ディスク製造時の鍛造・熱処理法、磁粉・超音波検査や引張・衝撃試験の結果には問題は見当たらなかった。また、設計応力、付加的あるいは異常な応力により起こり得る破損モードなどを調査したところ、設計上の問題はないことが明らかになった。そこで、破壊したディスクのフラクトグラフィ等による詳細調査とともに、同ディスクから採取した試験片を用いた組成分析、引張試験、疲労およびき裂進展試験、シャルピー衝撃試験、破壊靱性試験、応力腐食割れ試験が行われた。その結果、応力集中源となる焼き嵌めディスクのキー溝において、低圧蒸気中の環境因子が関与した応力腐食割れが発生・進展し、酸性平炉法による 3Cr-0.5Mo 鋼の低靱性と相俟って、脆性破壊に至ったものと推察された。

図6 機器の設計と製作における不適切・不良に着目したフォールトツリー図

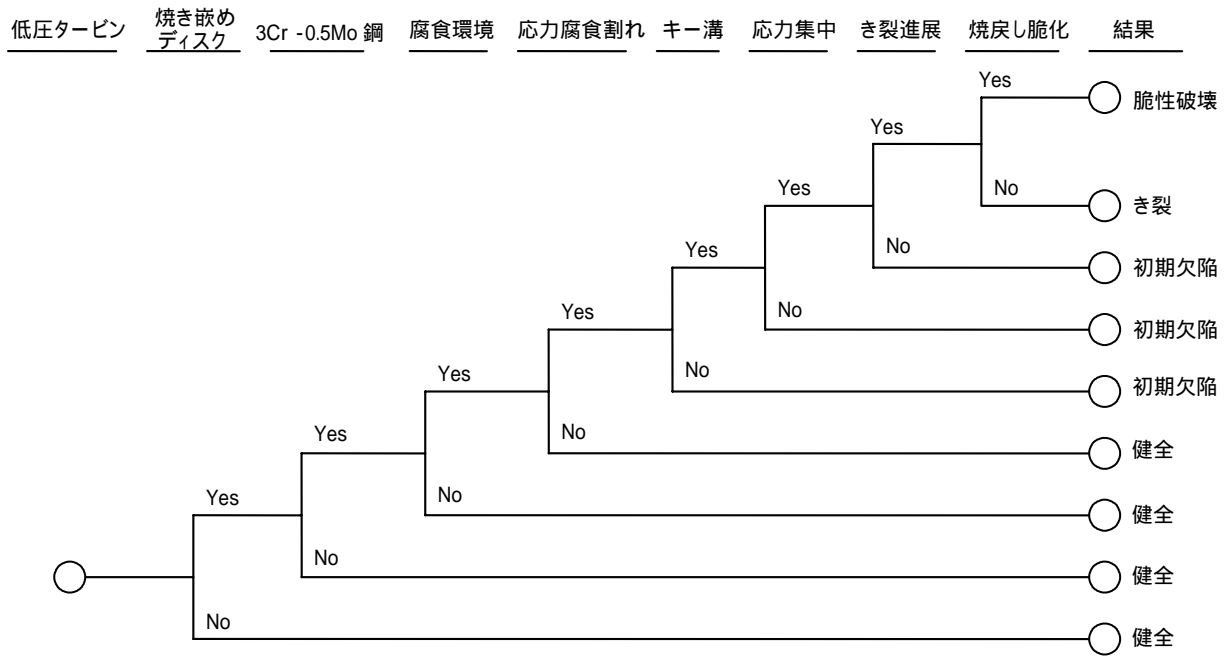
酸性平炉法による 3Cr-0.5Mo 鋼製の焼き嵌めディスクのボア表面に、低圧蒸気中の環境因子が関与したと思われる応力腐食割れが発生し、ディスクキー溝による応力集中と焼き戻し脆化による低靱性が相俟って、低圧タービンの脆性破壊に至った。

図7 応力腐食割れが生じた焼き詰めディスクのキー溝における応力集中と脆性的な材質による低圧タービンの破壊事故のイベントツリー図
