## フリックスボローの化学プラント爆発

【1974年6月1日、英国 フリックスボロー】

武川 哲也(元住友化学株)

小林英男(東京工業大学大学院 理工学研究科)

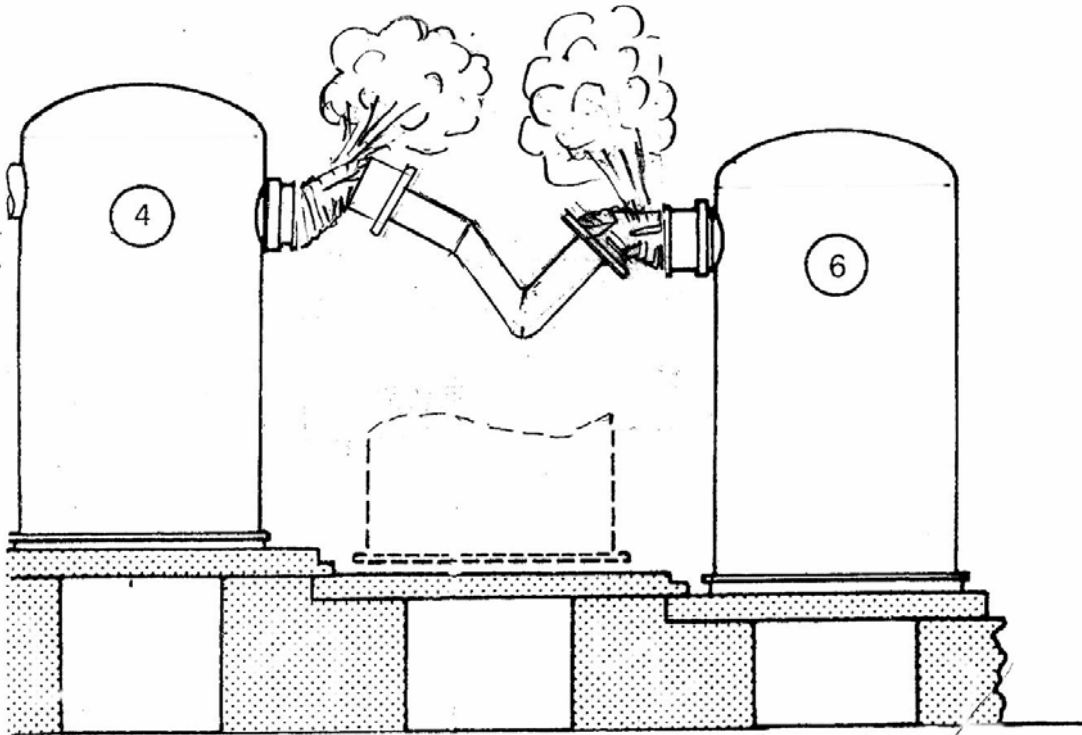
この状態で2ヶ月間は満身に稼働していたが、3ヶ月目にさしかかった事故当日に  $125lb/in^2$ ( $8.80kgf/cm^2$ 、 $0.86MPa$ )の圧力は  $129lb/in^2$ ( $9.03kgf/cm^2$ 、 $0.89MPa$ )と僅かに上昇した。この僅かな圧力上昇によって、ベローズを引裂くのに十分な曲げモーメントが作用し、配管はV字状に屈曲変形するとともに、ベローズをせん断破壊させた(図1参照)。その結果、破断した  $28in\phi$ ( $711mm\phi$ )ベローズの口から大量のシクロヘキサンが流出して蒸気雲を形成し、発火・大爆発を起こした(図2参照)。これによって生じた大火災で、工場内に死者28人と負傷者53人を出し、酸化ユニットおよび近傍ユニットを破壊した。被害はその他のプラントまで広範に広がり、100m離れた事務所も破壊した。

シクロヘキサン酸化工場のNo.4反応器とNo.6反応器を繋ぐS字型の  $20in\phi$ ( $508mm\phi$ )継手配管は両側のベローズから破断して、真下のコンクリート土台の上に落下していた。  $20in\phi$ ( $508mm\phi$ )継手配管はS字型下部で完全にV字状に折れ曲り、大きく下方に突き出た後、激しく土台に衝突している。両側のベローズは、バイパス配管から引裂かれ、それぞれ数個の破片に分離して管の近傍に散乱していた。

No.5 反応器が取り外された後、No.4 反応器と No.6 反応器との間を繋ぐ配管は、反応器間に段差があったため、S 字型に取付ける必要があった。ここで、管内の圧力上昇によって、配管に曲げモーメントが作用し、特に弱点となるベローズにどのような影響を及ぼすかということの検討が殆どなされないで施工したところに、ベローズがせん断破壊した原因がある。

バイパス配管取付けの設計は専門外の技術者によって行われ、実施された唯一の計算は、必要な流体を流す組立て管の容量であった。ベローズまたは管が、これらの応力に耐えるか否かを確かめるための計算は実施されていなかった。関連する British Standard または他の容認されている Standard も参照されていなかった。管の製図は工場の床にチョークでスケッチを描く以外にはなされていなかった。また、ベローズの製造業者が発行している設計者ガイドも参照していなかった。管もアッセンブリも取付けられるまで圧力試験は実施されていなかった。圧力下にあるアッセンブリが、設計で配慮されていないベローズに対して、せん断応力が働く曲げモーメントを受けることを誰も評価していなかった。

また、バイパス配管を支える支柱も休止配管の足場を利用したもので、配管の曲げ変形を支えるのに十分な強度を持っていなかった。

図1 バイパス配管の破壊状況

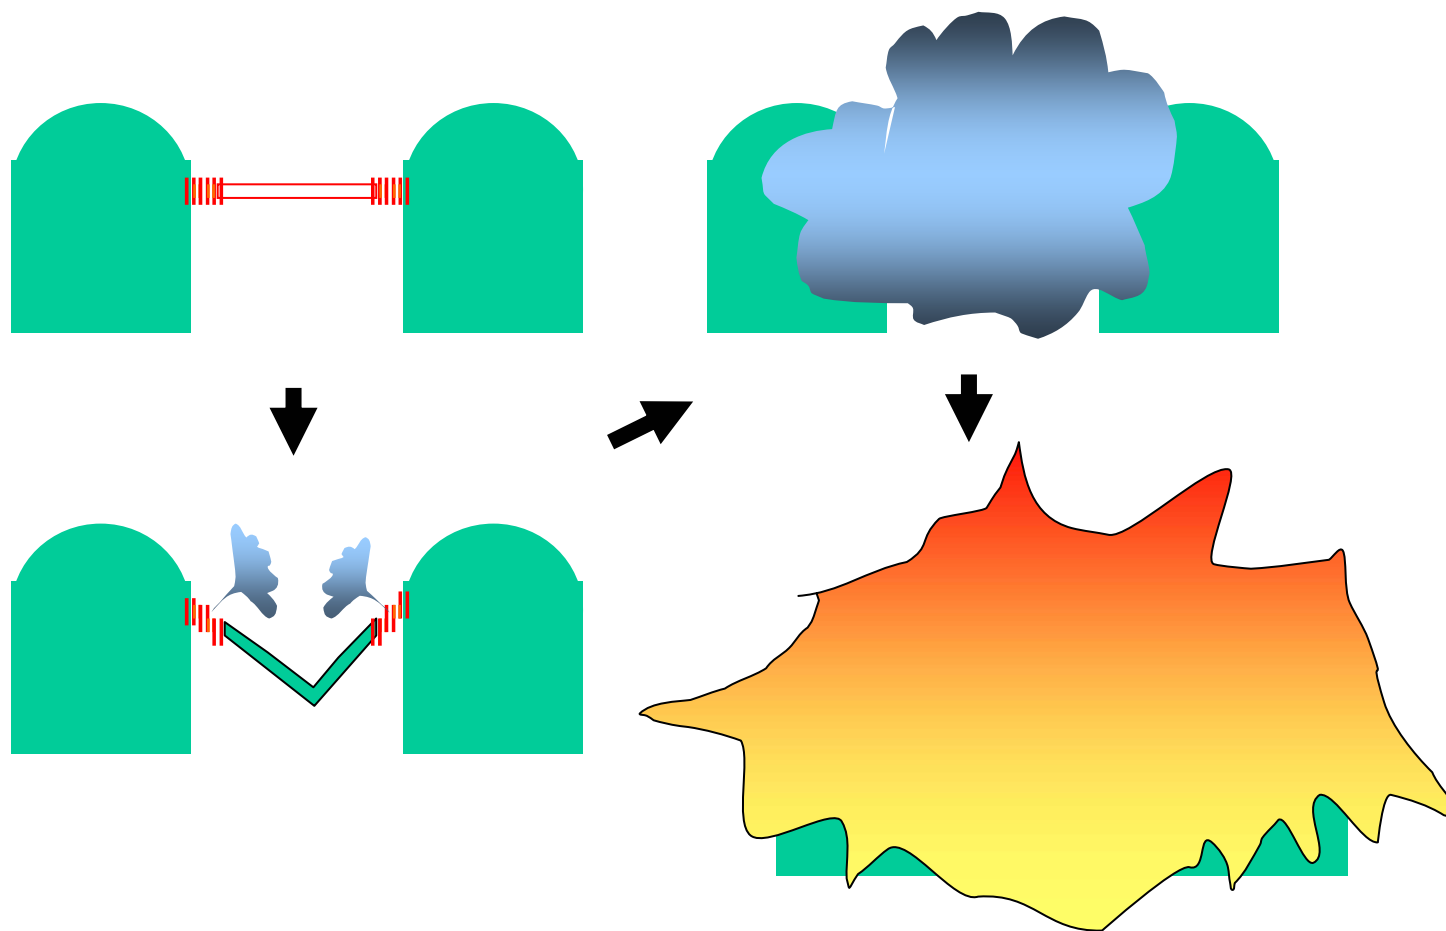
この僅かな圧力上昇によってバイパス管に曲げ応力が作用し、V 字状に屈曲変形するとともに、弱点であるベローズをせん断破壊させた。これによって生じた 28inφ(711mmφ)ノズルの口から流出した大量のシクロヘキサンが蒸気雲を形成して、発火・大爆発を起こした。流出から発火までに経過した 50 秒間に流出したシクロヘキサンは約 30~50 トンとされている。16 時 53 分に起こった爆発は TNT 爆薬 15 トンに匹敵する。制御室の計器が全て駄目になり、全ての計器と記録が破壊したため、最終転換で何が起きたか知る由もなかった。この結果、酸化ユニットとその近傍ユニットを破壊し、その他にプラント広範にわたり大きな被害をもたらした。

流出したシクロヘキサンの発火源は、若干離れたところにあった加熱炉(天然ガス加熱炉)と推察され、流出量はガスの流出から発火までに要したとされる 50 秒間に、30~50 トンと算定されている。

図 2 大規模爆発の概要

フリックスボロー規模の漏れに対して発火の危険性を防ぐことは殆ど不可能であるとして、機器の配置の基準を設けることで対応した。すなわち、爆発性物質の蒸気雲を炭化水素等価量で表わした数字を横軸にとり、発火地点からの距離を縦軸にとり、制限事項をA～Fの6段階領域に分けて示す基準図を作成している。例えば、発火地点から20m以内をA域とし、建物があってはならない。B域は危険物を扱うプラントと工場道路があってはならない。C域は低圧貯槽があってはならない。D域は建屋の屋根を独立させて支持し、窓の防護策を講ずることと、一般道路があってはならない。E域は家屋があってはならない。F域は制限なし、としている。
