御巢鷹山の日航ジャンボ機の墜落

【1985年8月12日、群馬県 上野村】

寺田博之((財)航空宇宙技術振興財団)
小林英男(東京工業大学大学院 理工学研究科)

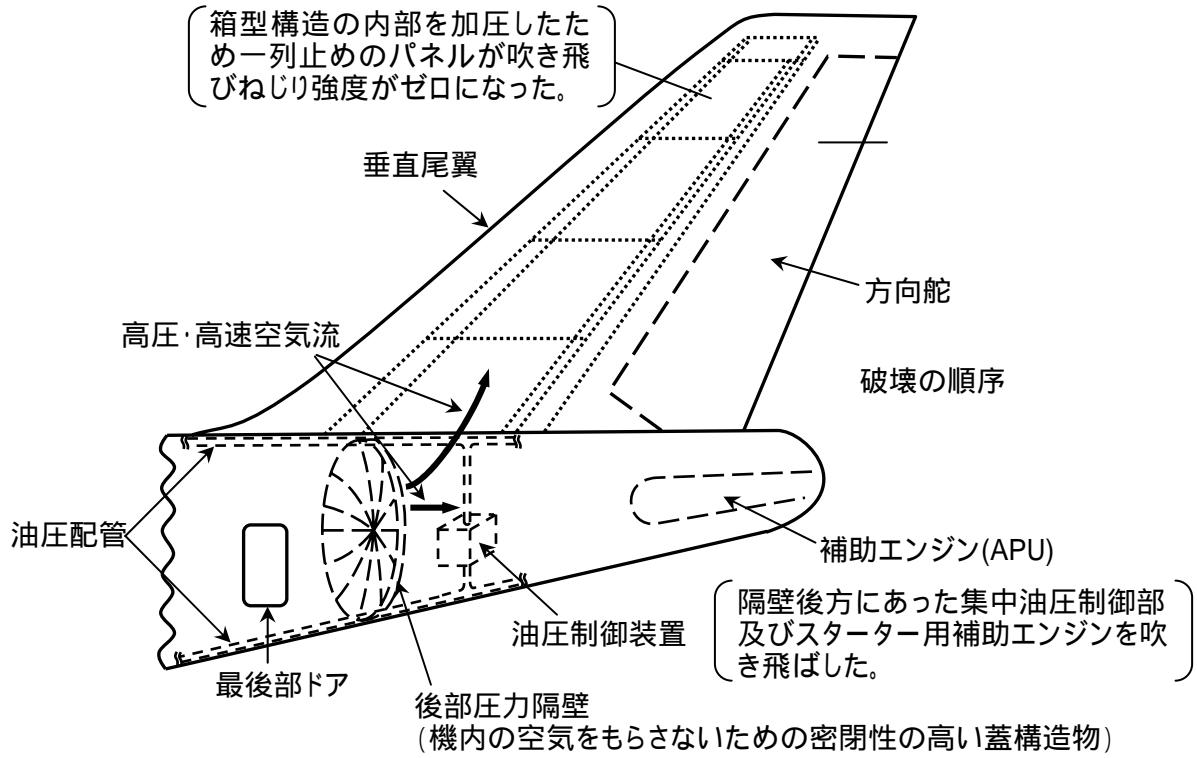
図1 機体後部圧力隔壁の位置

事故の直接的原因は機体後部圧力隔壁の破壊であり(図1参照)、大量の高速の空気が流出し、圧力隔壁の後ろにあった集中油圧制御装置と補助エンジン(APU)を破壊し、さらに垂直尾翼のボックスビーム(尾翼に作用する曲げ・ねじり荷重を支える箱型重要構造)を破壊したために垂直尾翼構造のほとんどが失われ(油圧制御配管は4系統あるがそれを集中制御している油圧ユニットが破壊されたため)、舵面制御用の油圧も失われて制御不能に陥った結果、直ちに空中分解することはなかったものの、制御不能で着陸することができずに御巢鷹山に衝突した(図2参照)。

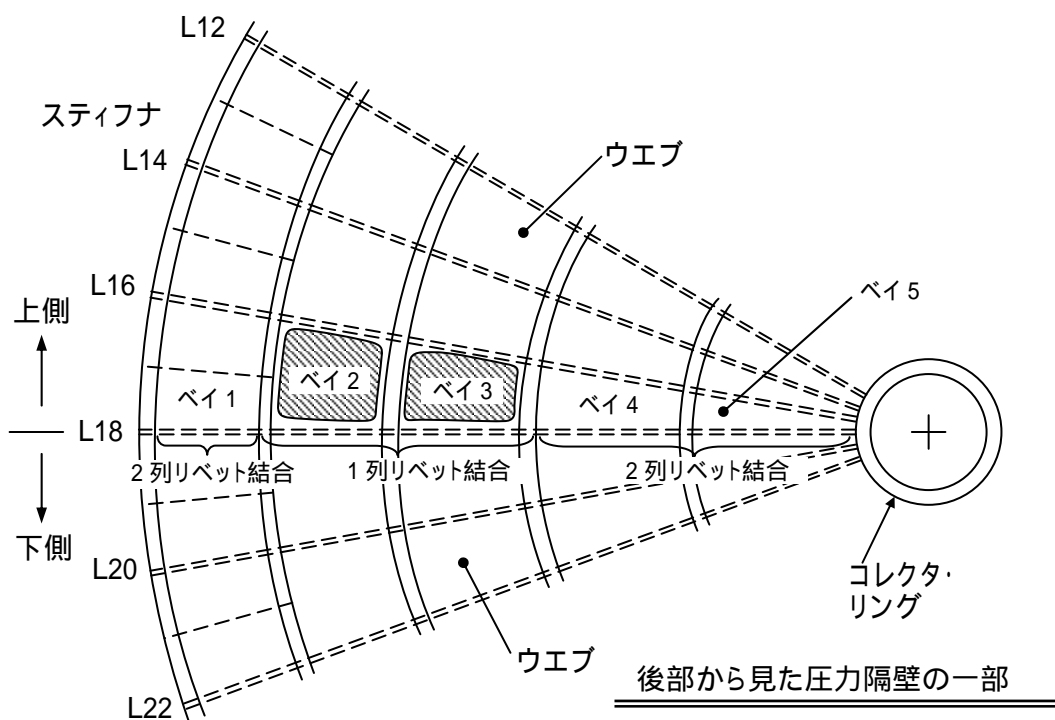
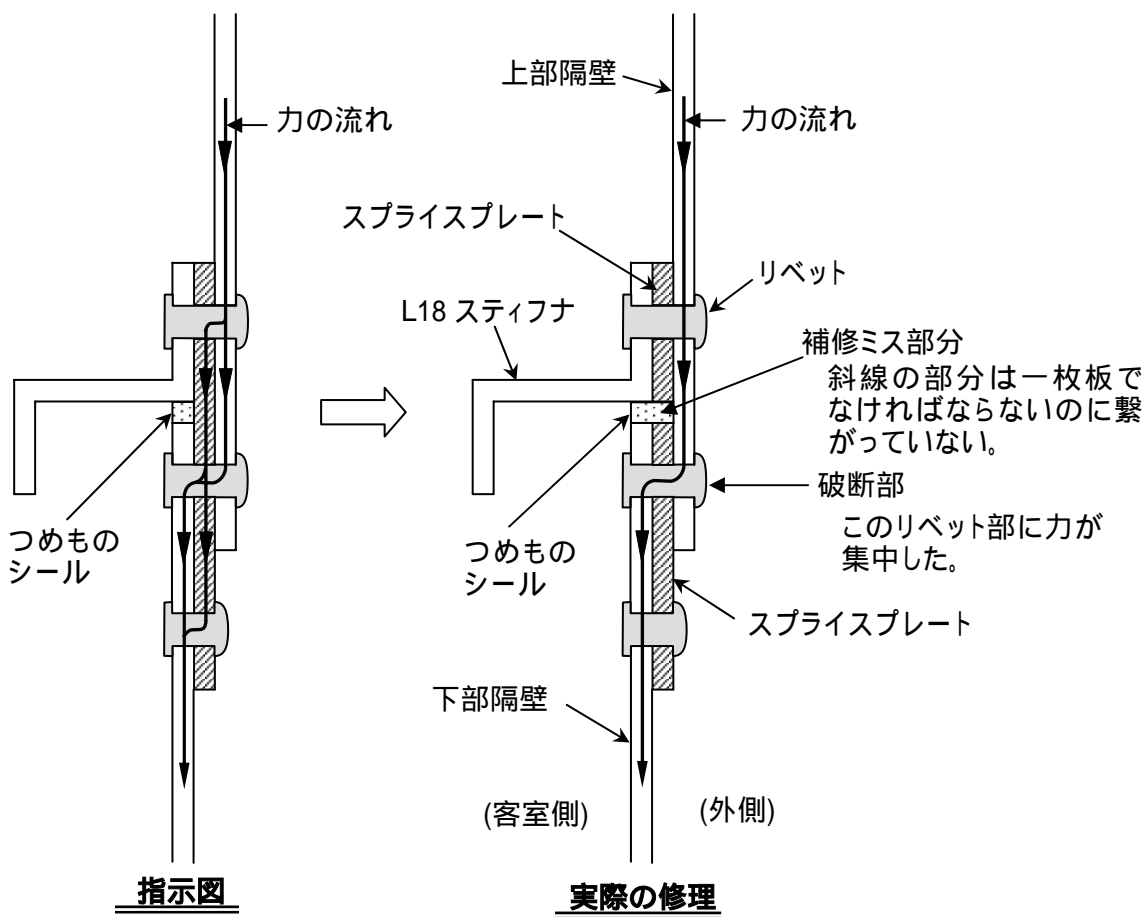
図5 後部圧力隔壁の修理状況

事故機は事故の7年前の1978年6月に大阪空港着陸の際、尾底部を滑走路面にぶつけて中破したために(いわゆる尻餅(しりもち)事故)、機体を羽田空港整備場まで曳航して修理した。圧力隔壁の疲労破壊はそのときの修理ミスに原因があった。図5に修理されたリベットの継手の様子を示す。

修理はボーイング社の技術陣によって行われたものであるが、ボーイング社の指示図どおりには行われず、1枚のスプライスプレートを通じて上下2枚の板を2列ずつのファスナで結合すべきところ、つながっていない2枚のプレートを用いたために中央のリベットのみが荷重伝達の役割りを果たす結果となり、過大な荷重が中央のリベット列に作用し、そのリベット孔縁から発生したマルチプルサイトき裂が12,319回の与圧の繰返しによって進展し、急速不安定破壊に至ったものである。

図5の下図に示すように、一枚のスプライスプレートを介して上下の曲面板がそれぞれ2列のファスナで締結されるべきところ、2枚のスプライスプレートが用いられたため、中央のファスナのみが荷重伝達に寄与することとなったが、力学的な力の伝達メカニズムが現場作業員に全く理解されて

圧力隔壁が破壊した原因は、事故機が事故の 7 年前の 1978 年 6 月に大阪空港着陸の際、尾底部を滑走路にぶつけて中破したために(いわゆる尻餅(しりもち)事故)、機体を羽田空港整備場まで曳航して修理したときの修理ミスにあった。図 5 に修理されたリベットの継手の様子を示す。

墜落原因の一つは垂直尾翼の破壊によって姿勢制御ができなくなったことにもよる。そのために、圧力隔壁が破損しても機内からの高速空気流によって垂直尾翼が破壊しないように、尾翼トーションボックス(ねじり荷重を支えるための 4 本の支柱と各面を構成する 4 枚のパネルからなる箱型構造)構造への空気の流れを遮断するための工夫(蓋の設置)が施された。

大修理後の健全性確認のために点検間隔を当分の間短くすること。また、力学の基本である力の伝達のメカニズムについての理解(基本教育)がなされていないと、このような事故や修理ミスはいくらでも生じ得る。

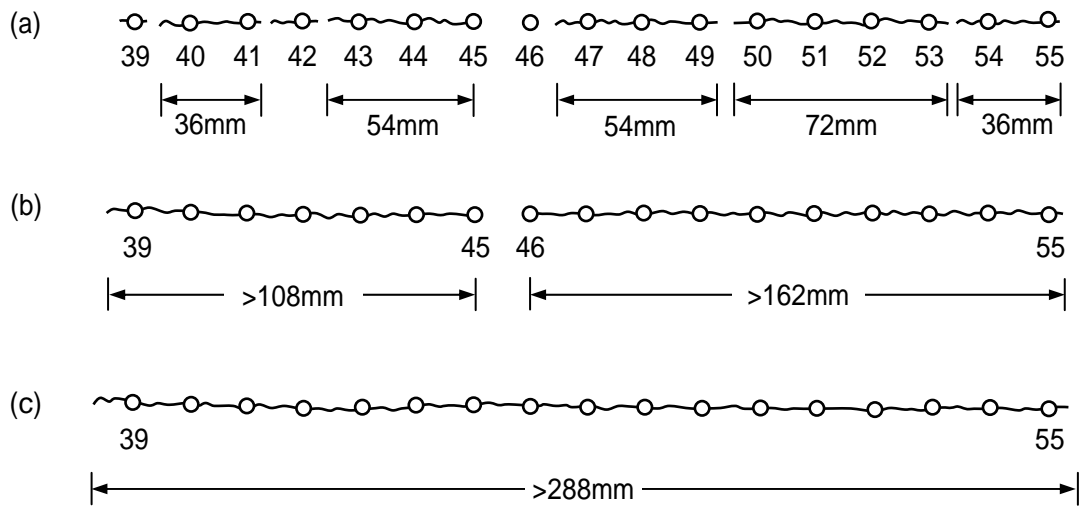
図 6 後部圧力隔壁 L18 接続部におけるき裂進展と合体の状況

日航ジャンボ機の後部圧力隔壁の急速不安定破壊は、複数のリベット孔縁から発生したマルチプルサイトき裂の進展と合体の結果である。後部圧力隔壁 L18 接続部におけるき裂の進展と合体の状況を図 6 に示す。

リベット継手の修理ミスだけでは、マルチプルサイトき裂の発生に至ることはない。修理の際に、古い隔壁板のリベット孔(直径 3.9mm)をそのまま利用し、リベット孔のいくつかには、加工きずとそれを起点とする疲労き裂が、すでに存在していたと考えられる(修理以前のフライト数 6,536 回)。修理後の 1 回のフライトごとに生ずる圧力変動によって、上記のリベット孔のいくつかから疲労き裂が発生、進展し、互いに合体するか隣接するリベット孔(間隔 18mm)を縫い、事故直前には修理以後のフライト数 12,300 回で疲労き裂が相当数のリベット孔を縫った状態にあった(修理ミス部分のリベット孔 50 個のうち 30 個以上に疲労き裂が発生、疲労き裂長さの合計 270mm 以上)。疲労き裂であることは、破面の電子顕微鏡写真によって確認された。そして、事故当日の離陸直後、この疲労き裂を起点として、圧力の増大に伴い急速不安定破壊が生じ、隔壁は一気に破裂に至った。

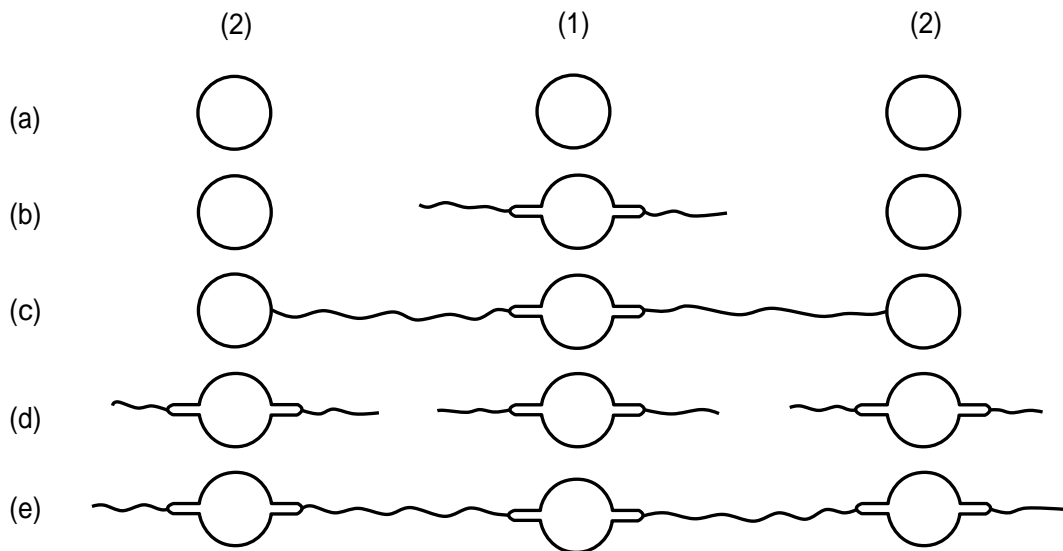
図 7 欠陥の有無とき裂進展の状況

破壊解析の結果を以下に述べる。図7を参照して、リベット孔に欠陥がない(a)の場合には、事故機の条件で疲労き裂は発生しない。リベット孔(1)にのみ欠陥がある(b)の場合には、疲労き裂は容易に発生、進展するが、き裂進展は(c)のように健全な左右の隣接リベット孔(2)で阻止されてしまう。そもそも航空機構造にリベット接合が採用されるのは、このようなき裂進展の阻止効果の狙いが大きい。一方、リベット孔(1)(2)のすべてに欠陥がある(d)の場合、疲労き裂はすべての欠陥からほぼ同時に発生、進展し、(e)のようにリベット孔(1)(2)のほぼ中央で合体する。すなわち、隣接リベット孔はき裂進展を阻止するどころか加速し、極めて短い疲労寿命(事故機のフライト数程度)で、疲労き裂が3つのリベット孔を縫った状態となる。この状態が数箇所達成されれば、これらが静的な安定破壊で互いに合体しつつ進展し(応力拡大係数 > 破壊靱性)、最終的な急速不安定破壊に至る。
