## エチレン製造装置アセチレン水添塔の爆発

【1973年7月7日 山口県徳山市】

古積博（独立行政法人 消防研究所）

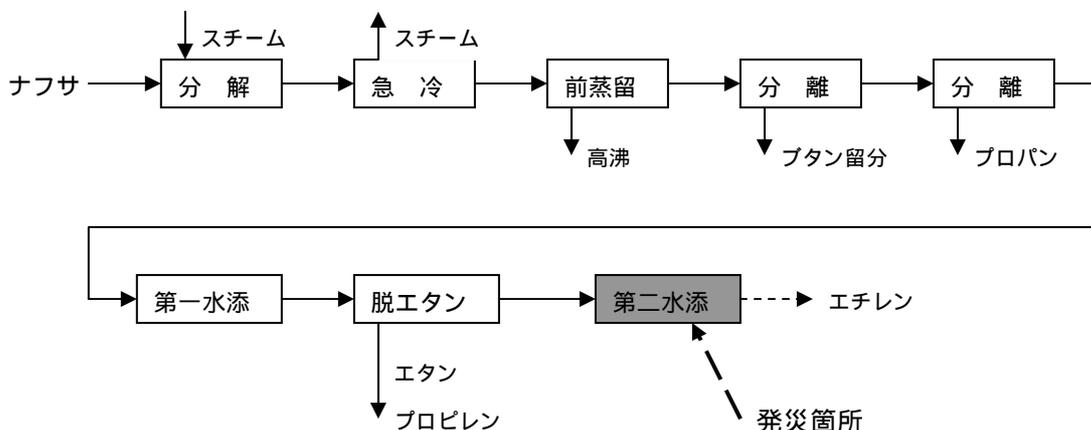
図 2 エチレン製造装置フローシート

この水添をエチレン主体のC<sub>2</sub>留分に対して行う部分を“アセチレン水添”と言っている。この水添は大きな発熱反応であり、少量のアセチレン以外の共存物は全てエチレンで、条件設定を間違えるとエチレンまで水添されて大きな発熱から最悪の場合はエチレンの発熱分解になる。この水添工程はエチレン製造装置では高温の分解炉と並ぶ最も厄介なセクションである。水添の制御の要点はアセチレン水添に必要・十分な水素だけを供給すること、アセチレン水添の選択率を上げることであり、そのために許容される温度範囲は非常に狭いので、温度制御に細心の注意を払うことなどが挙げられる。

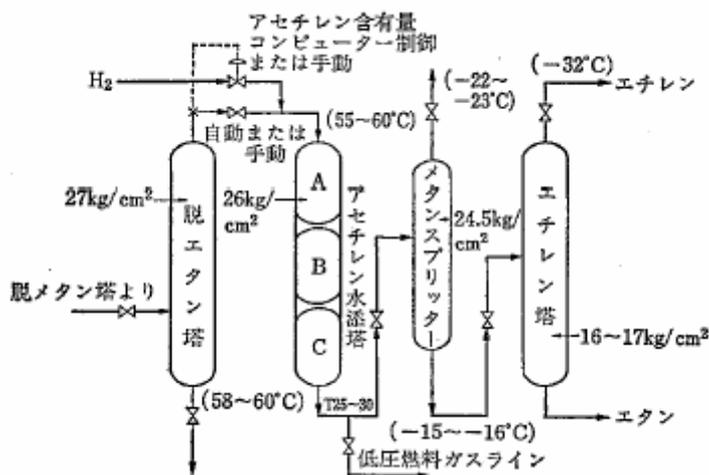
図3 水添塔回り説明図

21時に、通常の運転温度が約 60 に対し、水添塔 B の中段の温度計は 90 を示していたが、運転員は気が付いていないようだった。21時30分に、水添塔 B 中段温度計は 120 を示した。計器室運転員は異常に気づき、冷却のためエチレンガスを他系統から導入した。同時に必要量の水素が自動操作で供給された。21時38分に、運転員は温度の急上昇に気づき、水素の供給を手動で停止した。

エチレンの供給開始とともに、温度計の指示温度は急上昇を始めた、200 を越えて通常監視している温度記録計をスケールオーバーした。オペレータデスクでは、21時45分に中段温度計は 970 が観測された。22時には中段温度計は 750 に低下したが、下段の温度計は 896 に達していた。

22時過ぎ、水添塔 B 下部の温度が 1000 を超え、出口配管が赤熱し、バルブフランジからガスが漏洩、着火した。22時15分頃、高温で水添塔 B 出口パイプが破壊し、大量に漏洩したガスが爆発し大規模火災を起こした。

水添塔では本来微量のアセチレンだけが選択水添されることを、エチレンの供給が停止された状態で余剰の水素が供給されたため、ほぼ全量を占めるエチレンが水添された。また、この水添には何種類かの金属系触媒が使われるが、用いられていたパラジウム系の水添触媒は400℃以上ではエチレンの発熱分解反応を起こすことが知られていた。

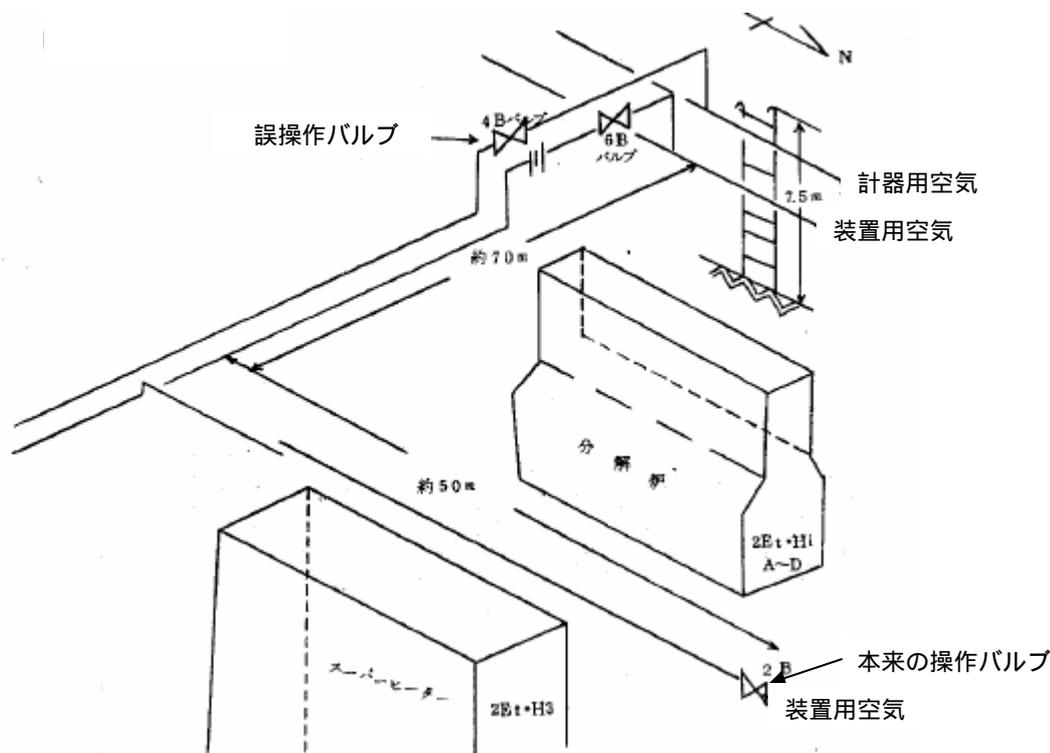
図4 空気配管バルブの配置

閉めるべきバルブを間違えて、YAの代わりにIAを停止したことが最初のトリガーである。典型的なヒューマンエラーで片づけることもできる。しかし、ここで考えなければならないのは、何故ヒューマンエラーを起こしたか、防止できなかったのかである。図4に

関連する配管とバルブの位置を示す。100m 離れたバルブを取り違えた原因は分からないが、設備のあり方や管理の状態についていくつか指摘できる。

先ずバルブの位置であるが、全てラック上に配置されている。エチレン装置のデコーキングは年に何回が行われるので、YA バルブは操作バルブであり本来は操作しやすく確認しやすい場所に設置するのが原則であろう。

次に「何故 IA バルブが閉止されたか」が運転管理面では問題である。IA バルブは運転中には絶対に閉止してはならないバルブである。この様に絶対に開閉してはならないバルブに対しては、運転責任者は開閉禁止の措置を取らなければならない。最低でもバルブの色分けや札掛けをして注意を喚起する。望ましくは、バルブを正しい開閉位置にしたら責任者が立合のもとに封印をすることである。絶対に開閉してはならないバルブとは、開閉位置を逆にしたら装置の安全あるいは制御に重大な影響を与える可能性があるバルブであり、例えば閉にしてはならないバルブとしては、IA 線のバルブ、安全弁の元バルブなどが挙げられる。筆者（小林）が 1966 年新入社員当時に教育されたことの中に、プラントの基本設計図の一つである Piping and Instrument Diagram(P&ID)の中に「バルブに CSO(C)」という記述があり、これが Car Seal Open(Close) の略で開閉禁止バルブには封印をするものだと言われた。

設備面では各種反応設備警報等が強化され、大量に液化ガスを保有する機器類には緊急時に速やかに液化ガスを抜き取るあるいは脱圧ができるように改造が行われた。さらに誤操作防止対策として配管やバルブへの標識、識別などが徹底された。また、防災設備散水、放水設備などが増強された。
