鳥取排水溝改良工事コンクリート壁倒壊

【事例発生日：1972年12月20日午後、事例発生地：鳥取県東伯郡大栄町由良宿】

担当者名：國島正彦・杉原啓太（注1）

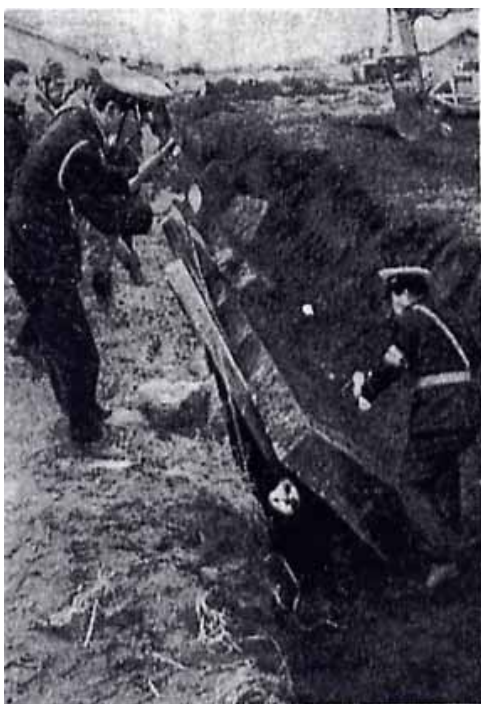
1972年12月20日13:20頃、鳥取県東伯郡の由良小学校北側の県営北条砂丘地区ほ場整備工事現場で、排水溝改良工事の掘削作業中にコンクリートの側壁（高さ1.1m、長さ22m、幅25cm）が作業員の上に倒壊、農閑期を利用してパートに来ていた婦人作業員の荒尾郁子さん（46）ら7人が圧死し、1人が重傷を負った。男性作業員3人はかろうじて助かった。[死者：7名（すべて女性） 重傷者：1名（女性） 軽傷者：1名（男性）]

写真 - 1：事故状況；（出典；毎日新聞）

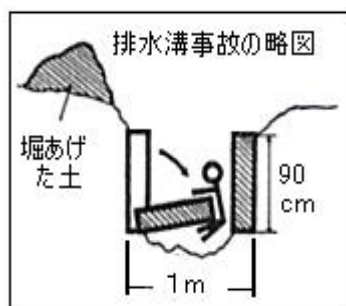
当日、排水路は前日まで数日間降り続いた雨で15cmほどの水が溜まっており、地盤はやわらかくなっていた。また、コンクリート側壁は10cmほどしか地面に埋め込まれておらず、

さらに 1 週間前の工事により 15cm 掘り下げられており、側壁は非常に不安定な状態になっていた。加えて、丸太やワイヤーなどによるコンクリート壁を支えるという安全対策は事故直前まで全くなされておらず、小堀現場主任が掘削作業中に水が湧き出したことに危険を感じ丸太の支えを急場で作ろうとしたのみであった。しかし不幸にも、三本目の支えを作る途中にコンクリート壁の倒壊がはじまってしまった。作業員らは排水路底部にグリ石を敷く作業中で、みな下を向いていたため、コンクリート側壁の倒壊に気付くのが遅れた上、掘り出した土を排水路のすぐ脇に盛り上げていたため、溝から這い上がることができず、排水路に沿って逃げるしかなかった。しかも、コンクリート壁は全長 22m にもわたって倒壊したため、8 人の婦人作業員と 1 人の男性作業員が逃げ遅れコンクリート壁の下敷きとなってしまった。

図 - 2 : 事故の状況図 (著者作成)

排水溝の底部に水が 15cm ほど溜まっていたため、地盤がやわらかくなっていた上に、掘り出した土を排水路のすぐ横に盛り上げたため、土の重みでコンクリート壁が徐々にずれ、倒壊した。

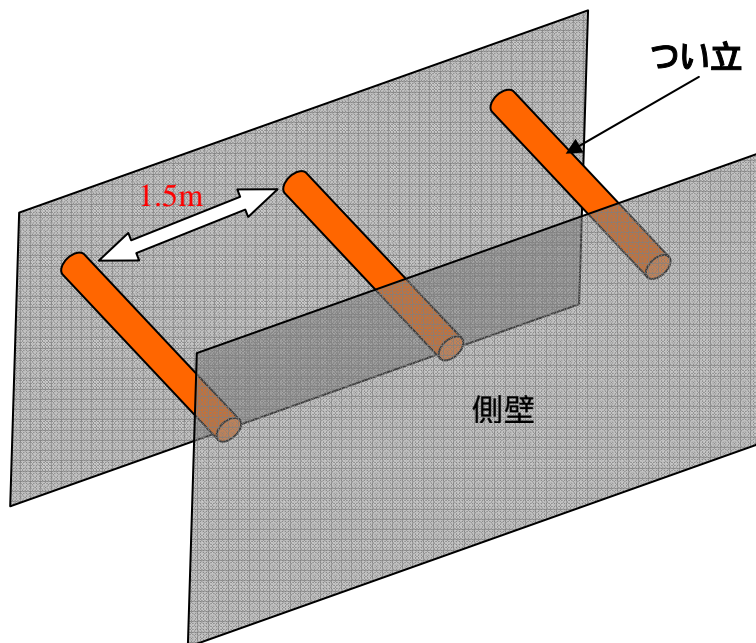
通常 1.5m 以内毎に壁の倒壊防止のつい立を配置しなければならないにもかかわらず、事故直前までつい立を配置しなかった。

図 - 3 : 当然取り付けるべきなつい立の配置図 (著者作成)

今回の事故により、鳥取労働基準監督署安全衛生課では、この種の工事の際の、コンクリート側壁の丸太等の「ささえ」に関する指導を強化した。

今後、この種の掘削工事の際に設けるべきつい立の本数を具体的に定めること、そしてそれを遵守させること、もしくは未熟練労働者が多く、ただでさえ危険な現場でコンクリート側壁を除去しないまま工事をするなどの危険な設計をしないこと、そのような設計をするならばいっそうの安全への対策をすること、等の事項に何らかの基準を設けなければならない。
