## 北海道南西沖地震による奥尻島の津波 【1993年7月12日、北海道南西沖奥尻島】

中尾政之（東京大学大学院 工学系研究科 総合研究機構）

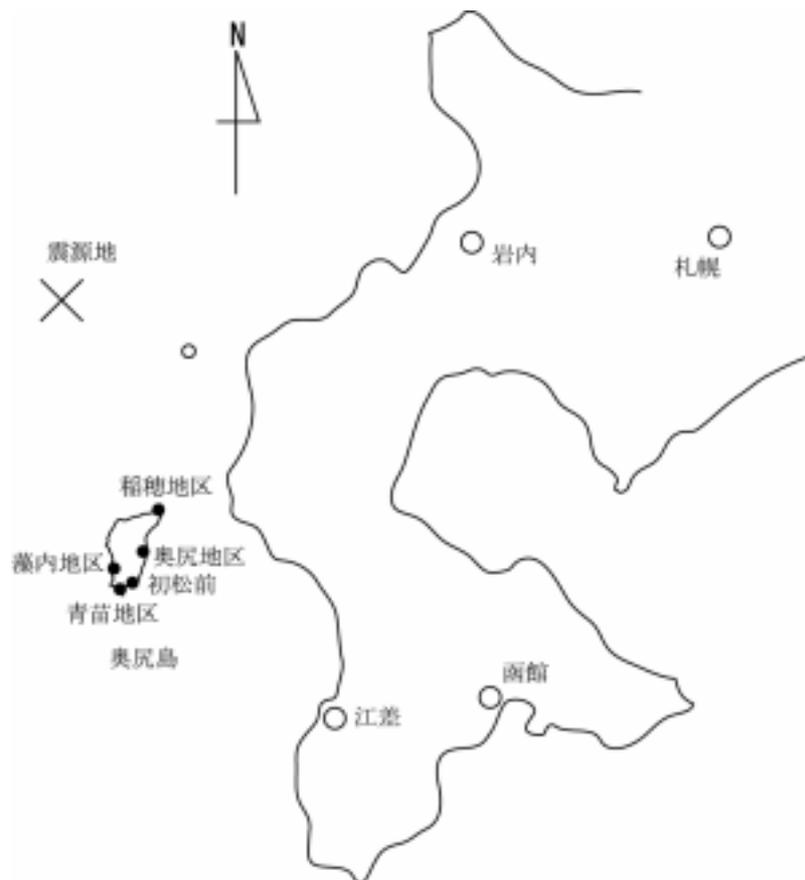
図 1 北海道南西沖地震の震源地

7月12日22時17分に北海道南西沖(北緯42度47分、東経139度12分)で、震源の深さは34km、マグニチュード7.8の大きな地震が発生した(図1)。地震の震源地である奥尻島では震度6の烈震(地震計が設置されていないため推定)であった。

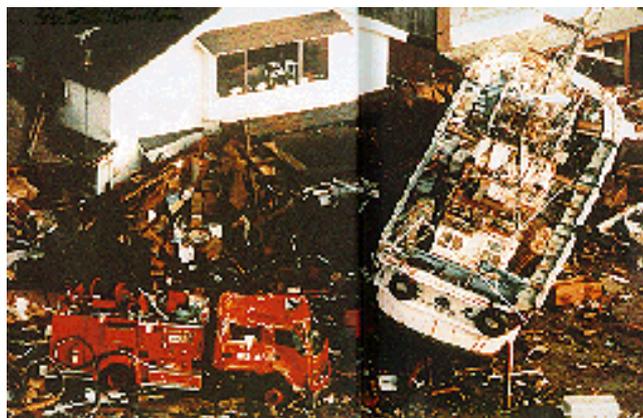
22時20分ごろ、津波第1波が島を襲った。島南端の青苗地区では津波によって多数の人と、504戸のうち385戸が流された。さらにプロパンガスボンベや家庭用灯油タンクが火災を拡大し、190戸、約51,000㎡が焼失した。奥尻地区では裏山の山崩れでホテルごと飲み込まれ、島外からの宿泊客を含めて29名もの犠牲者がでた。島北部の稲穂地区では約70戸の家が津波にさらわれ集落が消えた。

写真1は青苗漁港の被害状況、写真2は奥尻地区の山崩れの被害状況である。

写真1 青苗地区被害状況 [1]

奥尻島の住民は10年前の日本海中部地震では津波襲来まで20分間の余裕があったので、7%程度の住民はゆっくり避難して逃げ遅れたらしい。しかし、3分間で高台に逃げるのは、若者が走るか自転車で逃げるか、有効な手段に限られた。その後、926億円をかけて青苗漁港に高さ6.6mの人工地盤が構築され、高台まで避難路が続いている。

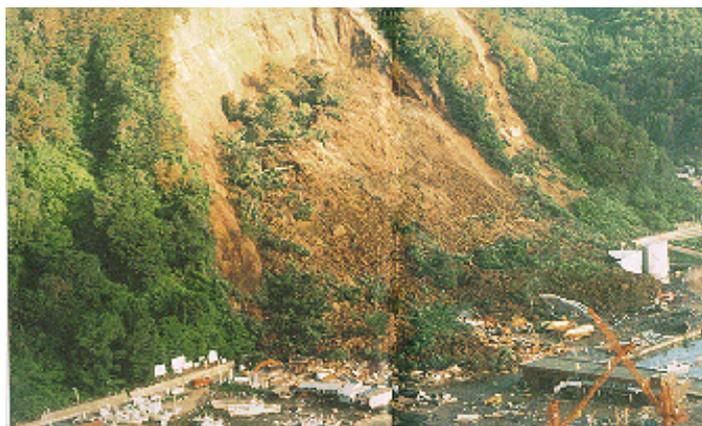
写真 2 奥尻地区山崩れ状況 [1]

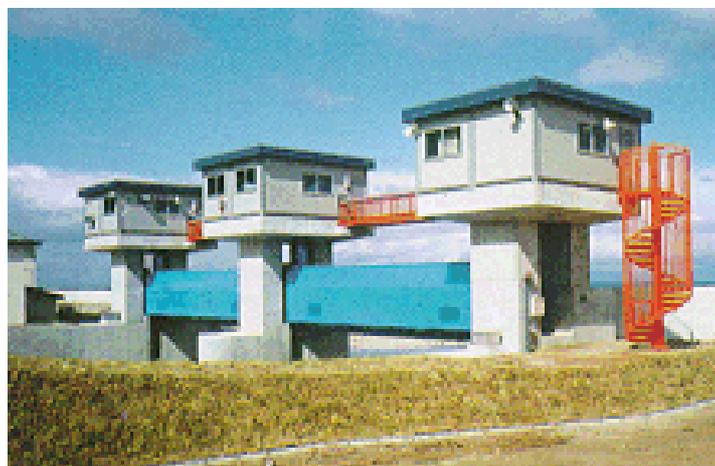
津波対策として防潮堤の建設や河川 2 ヶ所の津波水門(地震発生時に震度 5 を検知すると約 1 分間の非常放送後にゲートが自動的に閉鎖する、写真 3 )の設置、崖崩れ対策として法面工事などが行なわれるとともに、災害時の避難強化策として、行政無線戸別受信機購入支援、町内会各地域避難路整備、防災ハンドブック作成などが実施された。

写真 3 津波水門 [1]
