安全弁元弁の閉止によって液化窒素貯槽が破裂

【1992年8月28日、北海道 石狩郡】

小林英男(東京工業大学大学院 理工学研究科)

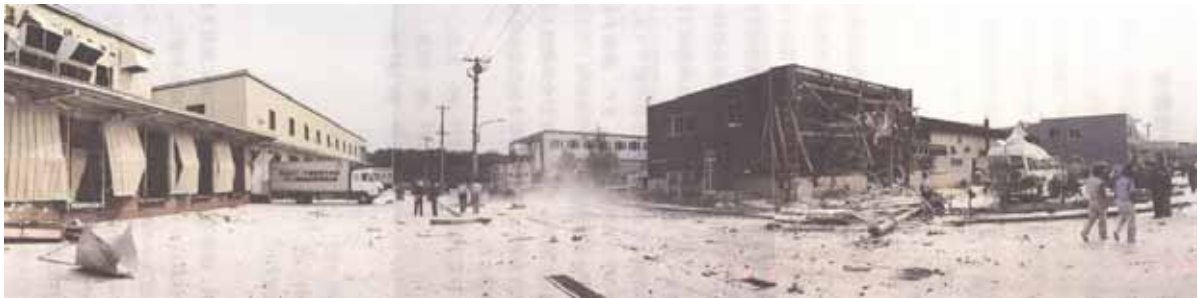
図2 被害の状況(その1)

国道沿いの食品工場において、夜半、液化窒素貯槽が破裂・飛散し、工場が半壊するとともに、貯槽中心に半径 400 m の工場等建物 25 棟の外壁、窓ガラス、シャッター、駐車中の車両 39 台(バス、トラック、乗用車)、その他電柱等に爆風と飛散物によって被害をもたらした(図 2～図 4 参照)。貯槽は、二重殻真空断熱式縦形超低温貯槽 CE-7500 形である。貯槽と附属設備の概要を図 1 に示す。内槽の破裂状況を図 5 に、外槽の破裂状況を図 6 に示す。貯槽の破片の最大飛翔距離は 350 m (外槽上部鏡板破片:直径 1.5 m、厚さ 8 mm)に及び、貯槽の断熱材(パーライト)は貯槽中心に半径 100 m の範囲に飛散した。外槽上部鏡板の破片を図 7 に示す。物的被害は直接被害額約 4 億 4 千万円に及んだ。
