タンクローリの横転による LP ガス爆発

【1965 年 10 月 26 日、兵庫県 西宮市】

赤塚広隆(高圧ガス保安協会)

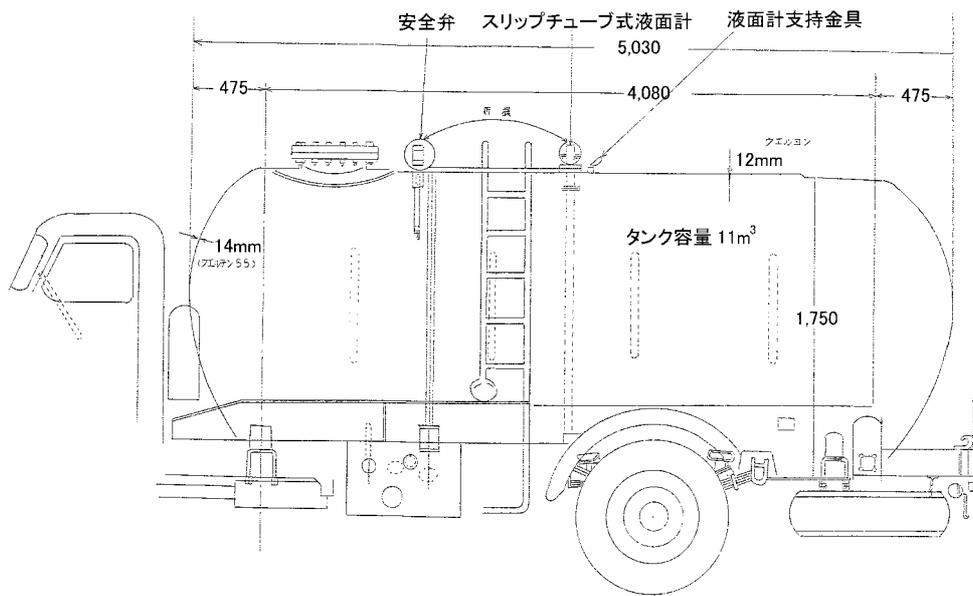
5 トン積タンクローリ(内径 1750mm、長さ 5030mm、胴厚さ 12mm、材質 60 キロ級高張力鋼)(図 1 参照)

図1 タンクローリ

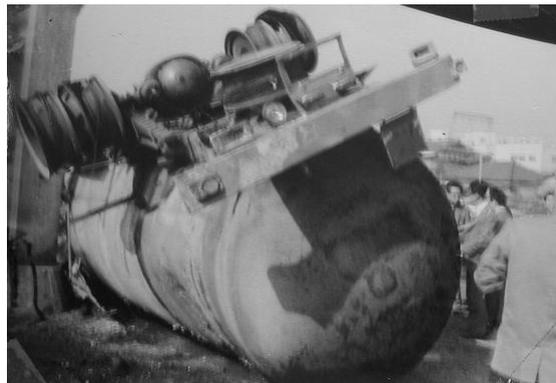
夜間に兵庫県西宮市の国道を走行中の 5 トン積タンクローリが、運転手の居眠り運転でハンドル操作を誤り、横転した(図 2、図 3 参照)。タンクローリは 60km/h 以上のスピードを出していたとみられ、陸橋の手前で横転、ついで転覆のまま約 8m すべて車体もろとも横断陸橋の支柱に激突した。転覆した衝撃で突出部の安全弁(口径 50A)とスリップチューブ式液面計を折損したが、このような状況ではどのような材質の安全弁でも壊れる。なお、タンクローリは縁石に衝突し、積載位置から見て右側が深さ 110mm、縦 1200mm、横 600mm にわたりへこんだが、LP ガス漏洩箇所は認められず、その他の付属品にも特に異常は認められなかった。

図2 横転したタンクローリ(後方から見る)

本事故が広範囲にわたる LP ガス爆発まで発展した原因は、突起物の折損口からの LP ガスの漏洩である。この突起物は安全弁とスリップチューブ式液面計であり、本来安全を確保するためのこれらの機器が、事故拡大の原因となってしまっは元も子もない。

(4)バルブ、液面計等の付属品に損傷防止措置を講ずる。

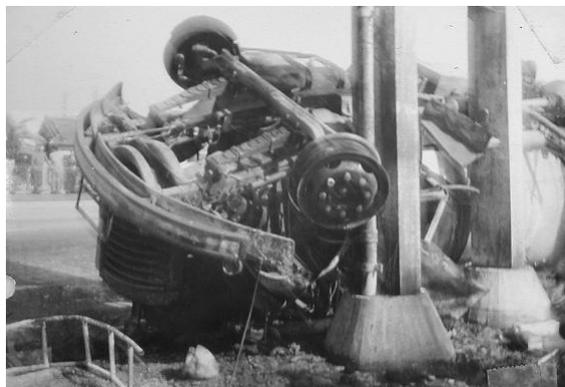
図3 横転したタンクローリ(前方から見る)

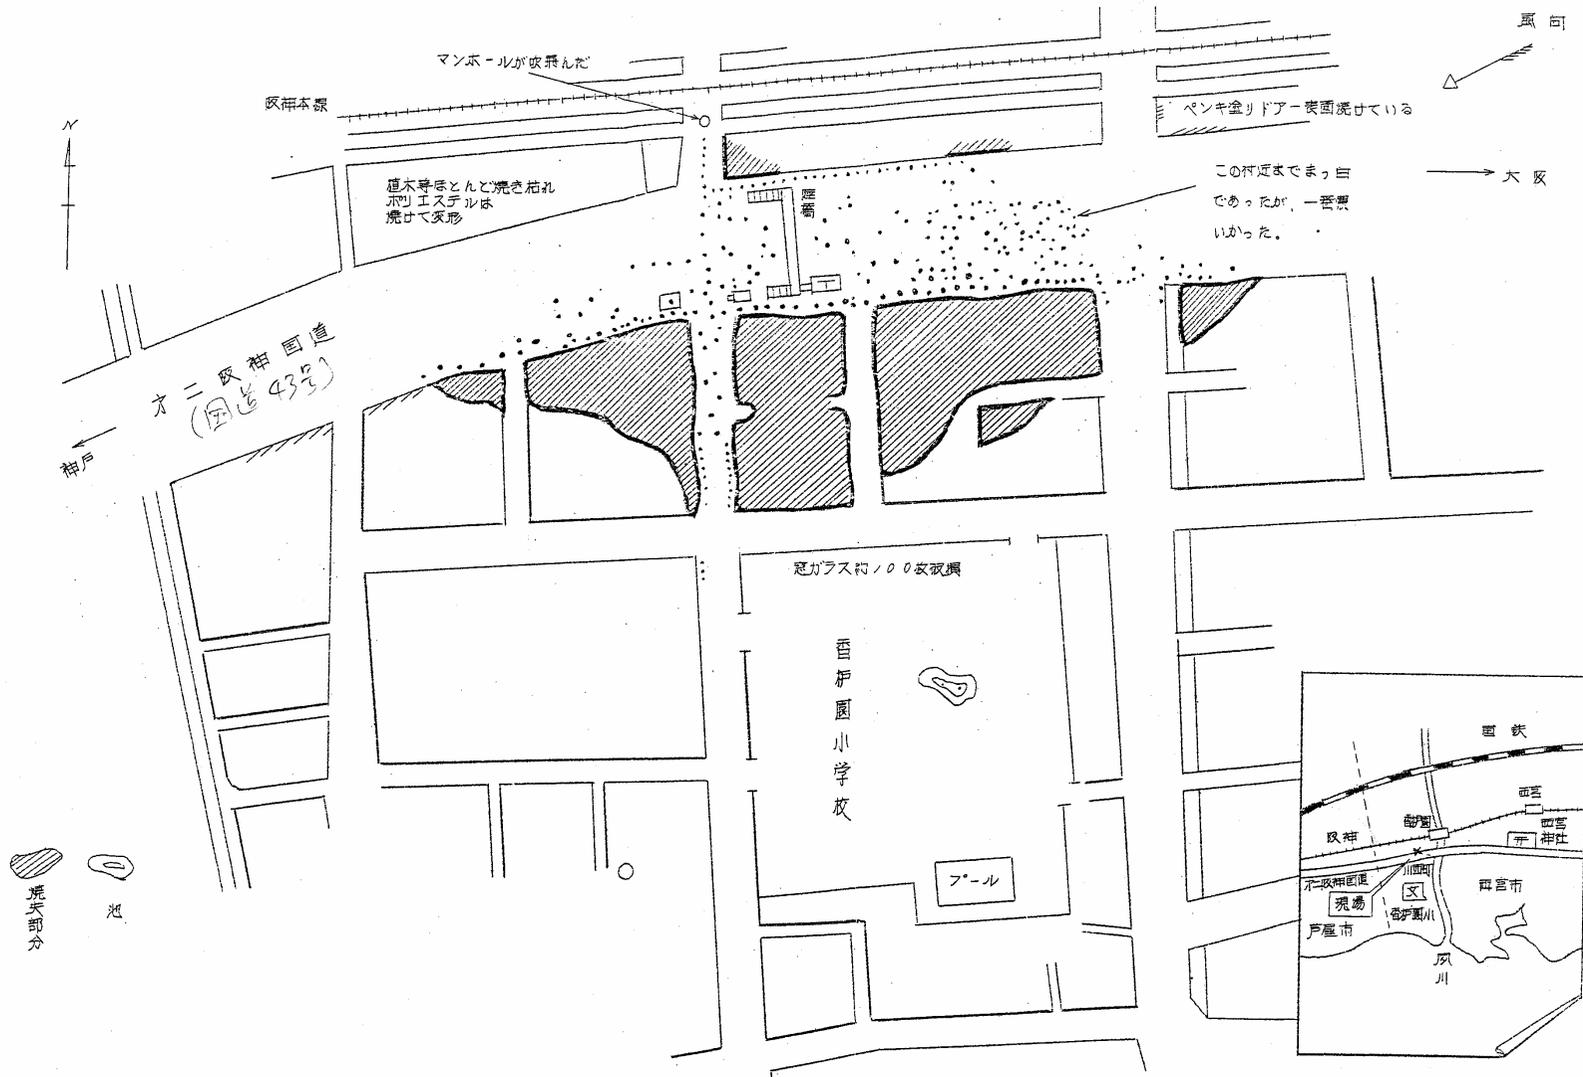
折損口(50A、 19.6cm^2)から噴出したガスは拡散し、噴出から約 5 分後に着火、爆発した。折損口から LP ガスがほとんど抵抗無しに放出されていたと仮定すると、着火までの 5 分間にほとんどの LP ガスが流出したものと考えられる。流出した LP ガスは白い霧となって約 1m の厚さで国道沿い 200m にわたり這っていった(図 4 参照)。その一部は陸橋南東付近に充満し、風下になった付近の民家に塀(高さ約 2m)を越えて侵入した。このことはコンクリートブロック塀が歩道側に倒れていたことから判断できる。このように LP ガスは非常に広範囲に拡散していることから、着火源は無数に考えられ、特定されていない。推定される着火源としては、(1) 付近民家の発火源(屋内にある電気冷蔵庫のサーモスタット、ガス冷蔵庫の火種、屋外にあるホームポンプのモーター類、焼却炉の残火)、(2) 走行中の自動車の排気ガスの火の粉類、(3) タンクローリのエンジン部分または電氣的スパークがあげられる。

図4 事故現場見取図
