東名日本坂トンネルの火災  
1979年7月11日 静岡県  
國島正彦・堀川顕一（注1）

1979年7月11日、18時40分頃、東名高速道路下り線、日本坂トンネル内（図1、2参照）の出口から約400mの地点で大型貨物自動車4台、小型乗用自動車2台が関係する追突事故に伴う車両火災が発生し、後続車両に延焼した。この追突事故、車両火災により死者7名、負傷者2名、消失車両173台の被害、トンネル本体の損壊および防災設備のほとんどが焼損という被害が生じたほか、日本の東西を結ぶ流通手段の大動脈が一時的に機能麻痺を起し、交通網にも大きな混乱が生じた。

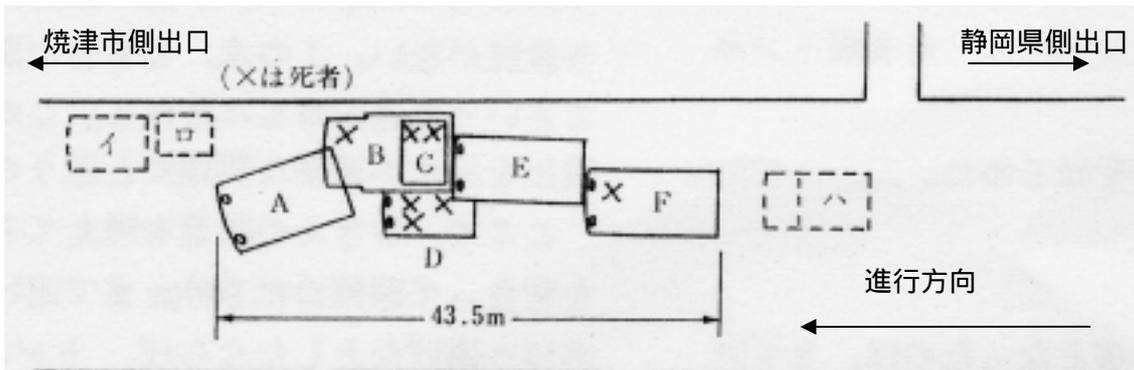
図3 事故現場見取り図(出典:火災 日本火災学会 東名高速道路日本坂トンネルの火災事故)

前から2台目の大型トラック（B）（図3参照）が、先頭的大型トラック（A）に追突したあと、まず後続の乗用車（C）、（D）2台が次々に追突し、さらに6台目の大型トラック（F）は、100km/h近いスピードで5台目の大型トラック（E）に追突した。このため、乗用車は大型トラックの間にサンドイッチされる格好で押しつぶされ、ガソリントankに裂け目が生じて電気配線のショートにより引火、爆発、火災となった。追突の発端は先頭的大型トラック（A）が前方の渋滞に気づくのが遅れ、急ブレーキをかけたことで、大型トラック（A）は前方のライトバン、大型トラックに接触しながら停止した。

大型トラック(A) 乗用車サニー(C) 大型トラック(合成樹脂)(E)  
大型トラック(鋼材10トン)(B) 乗用車セドリック(D) 大型トラック(松根油)(F)

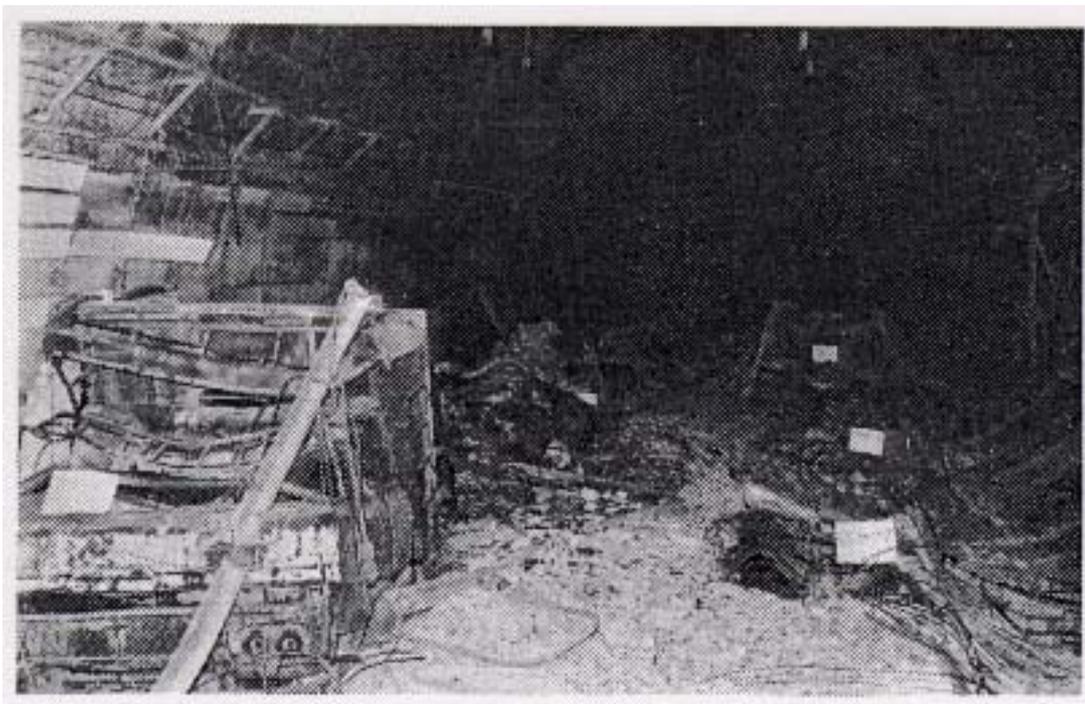
写真1 東坑口から1,240m付近の消火後のトンネル内状況(出典:高速道路と自動車 高速道路調査会 日本坂トンネル車両火災事故とその復旧)

消火直後のトンネル内と事故車両の様子については写真1を参照されたい。

- ・照明の四分の一の非常回路、避難誘導灯回路および水噴霧器自動弁回路に耐火ケーブルを使用した。当時の基準として定められているものではなかったが、本件の復旧では一挙にその使用に踏み切った。
- ・トンネル内部に200m間隔、10ヶ所の消防用給水栓を併設した。事故前には、両坑口付近にしか設置されていなかったものである。
- ・電源が切れても30分程度は点灯可能な電池内蔵型の非常口位置表示灯を3ヶ所に、また、避難誘導灯標識を8ヶ所に設置した。
- ・警報表示板を坑口700m前と坑口の2ヶ所に増設した。基準では坑口200m前に一つのみとした。
- ・トンネル内での規制速度を70km/hとした。
- ・トンネル内では進路変更禁止措置を講じた。
- ・車間距離確認標識および路面表示を行った。
- ・トンネル入り口手前に注意喚起のため薄層舗装を行った。
