過酸化ベンゾイル製造工場の爆発・火災

【1990年5月26日、東京都板橋区】

新井充(東京大学大学院 新領域創成科学研究科)

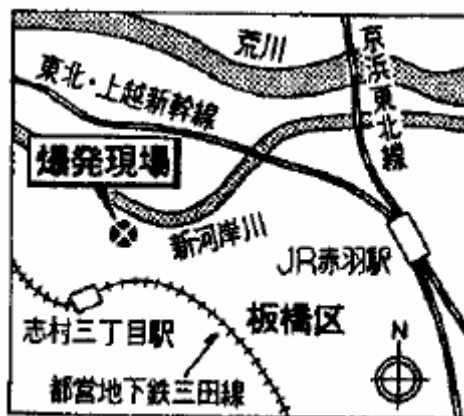
図1 発災地点

1990年5月26日10時40分頃、東京23区北部の工住混在地にある第一化成工業株式会社の化学工場で大規模な爆発事故が起こった。死者8名、負傷者は18名にも上り、工場内の建物20棟のうち9棟が全焼し、近隣のマンションなど33棟でガラスが壊れる等の被害があった。

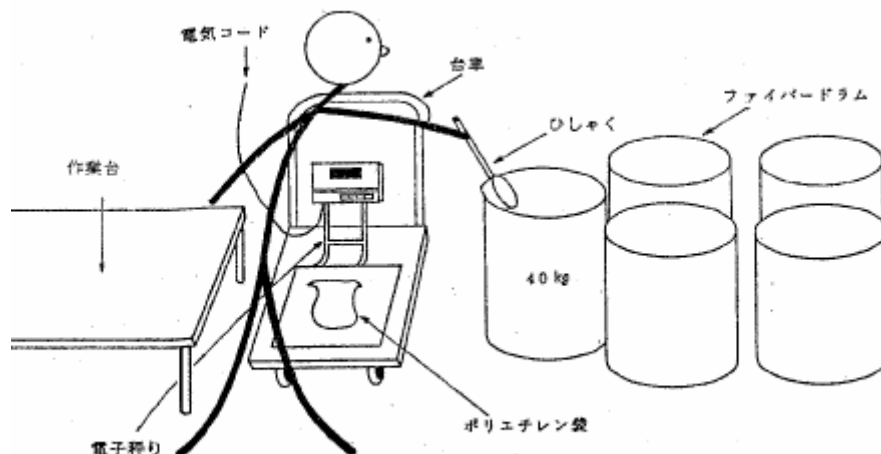
図2 小分け作業図

事故は 100%品を 40kg 入りのファイバー缶から塩ビ製のスコップを使い台車上の電子秤の上に置いたポリエチレン袋に 5kg ずつ小分けしていた時に起こった。100%品は 75%品を精製し、最終的には乾燥室でメタノールを乾燥して得られる。小分け室での小分け作業中に何らかの原因によって爆発が起こった。爆発前に小分け室の東側扉の下方から火炎が吹き出したことを、小分け室近くを通った少なくとも一人の作業者が見ている。スレート屋根やブロック塀の破片とともに火炎が飛散したため、純度の低い製品があった他の幾つかの建物が次々に誘爆した。

ファイバー缶内の BPO に含まれていた乾燥残のメタノールが蒸発して、周辺空気と可燃性混合気を作った。小分けしている作業者の静電気放電により、可燃性混合気が着火した。引き続きこの火がファイバー缶内

の浮遊状の BPO 粉末に移り、次いで BPO 粉体が爆発したものと推定された。さらに小分け室内の他の BPO に伝播した。最初に火災が発生したのは目撃されている。

他の原因としては、BPO が摩擦により分解して室内に充満した分解ガスか未分解の BPO の粉塵が蛍光灯等の破損等によって発生した電気スパークにより着火・爆発した可能性も指摘されている。分解は作業中にこぼれた BPO が台車のベアリングなどに入り摩擦で分解する等の可能性はある。しかし、蛍光灯などの破損は爆発の結果かも知れない。

- 1) 安全な BPO 例えば低純度品への転換
- 2) BPO 取扱い設備の安全確保
- 3) BPO の乾燥についての注意…時間と換気
- 4) 小分け室の設備としての安全確保 4 項目
- 5) 小分け作業の安全確保 5 項目 帯電防止衣服の着用や小分け室の BPO 量など
- 6) 安全教育の徹底、作業基準の作成等

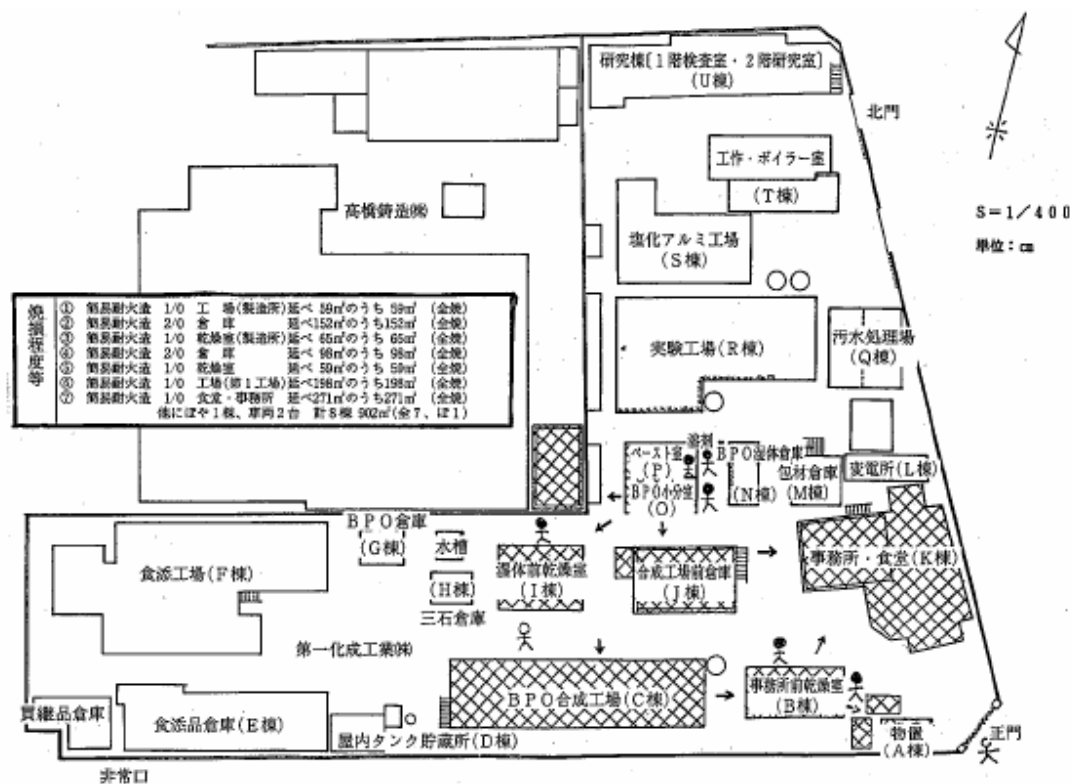
図3 工場配置と被災状況

これら一連の爆発により発生した火災と爆発により死者 8 名、負傷者は 18 名にも及び、さらに工場内建物の 9 棟が全焼し、近隣の民家 33 棟がガラス破損などを受ける大惨事となった。

- 1) BPO100%品は極めて燃焼速度が大きく、また、激しく燃焼する物質であるため、最初の爆発から誘爆、火災の発生までの時間的余裕がなかったこと。
- 2) 誘爆した場所にも多量の BPO があったこと。
- 3) BPO を取り扱う施設が近接していたため、小分け室の爆発による火災が飛び火して誘爆が起こったこと。
- 4) 小分け室付近が工場出入り口から遠く、避難が容易でなかったこと。
- 5) 許可数量を超える貯蔵や生産をしていたこと。

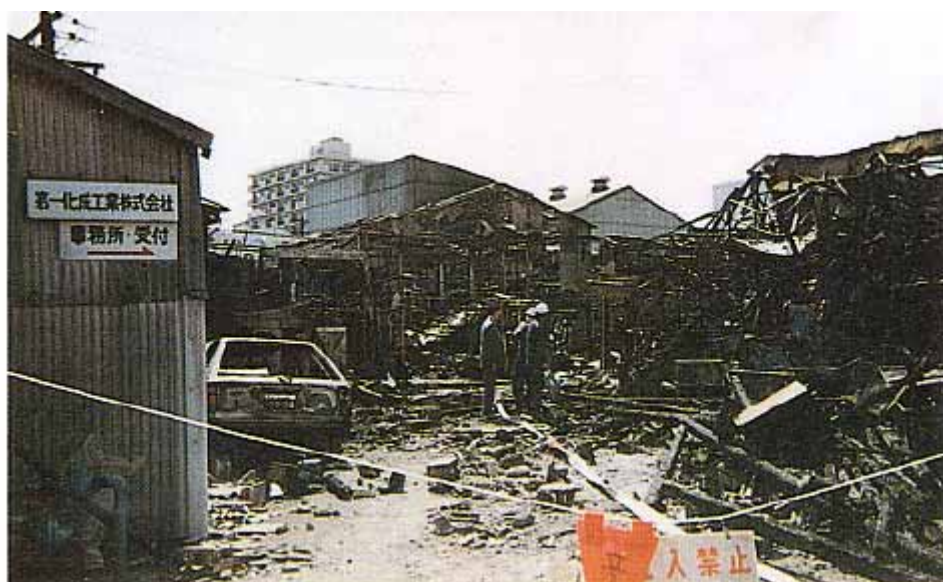
図4 被災後の状況

人的被害としては、死亡 8 名、負傷者 18 名であり、付近の住民が目の痛みなどで一時避難した。物的被害は工場内で 9 棟 970m²が全焼し、近隣の住居でガラス破損が 38 棟あり、車 19 台が破損した。これらの金銭的損害は約 1.5 億円と言われ、さらに遺族への賠償金として 7 億円を支払った。
