建設現場の墜落災害 安全帯の不適正使用に起因する事故 [2003 年 8 月某日、神奈川県]

國島正彦・石原行博（注）

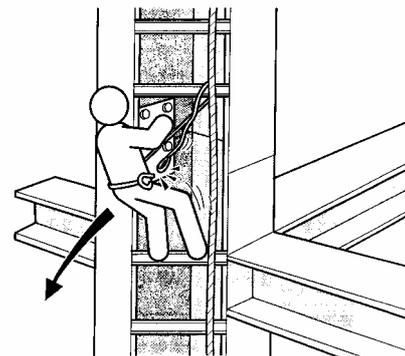
図 1 . 被災時の見取り図

腰の部分にあるカラビナの口が外れて 17m 下に落下。

鉄骨梁の上に立ち、張ってあった親綱ロープに自分の安全帯を掛けて仮締め作業を行っていたが、作業員 B は、ボルトの仮締め作業を行うための適切な足場が無かったので、自分の安全帯のロープを鉄骨柱のタラップに通し、さらに安全帯のロープに自分の体重を預けて U 字つりの状態にして作業を行っていた（図 1 .）。

この時、作業員 B が叫び声をあげて約 17 メートル下の地上に墜落し、病院に搬送されたが、2 時間後に胸部打撲による失血により死亡した。

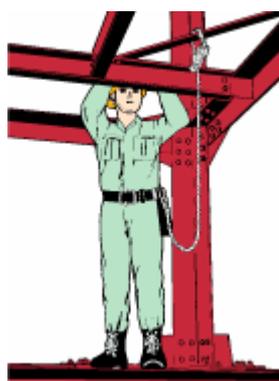
一本つり

一本つり安全帯は、安定した足場があつて身体を保持しなくてもよい作業に使用する。一本つり安全帯で U 字つりを行うことは危険である。

一本つり専用安全带とU字つり安全带の違い(図2.)

一本つり専用安全带は、墜落防止目的の安全带であり、安定した足場があって身体を保持しなくても良い作業に使用する。一方、U字つり安全带は、安全带に自分の体重を預けながら作業できることを要求性能としている。そのため、ロープが太く、長さを調節できる伸縮調節器が付いている。これゆえ、一本つり専用安全带でU字つりを行うことは、一本つり専用安全带に対して本来想定された能力を超える性能を要求することになり、危険である。

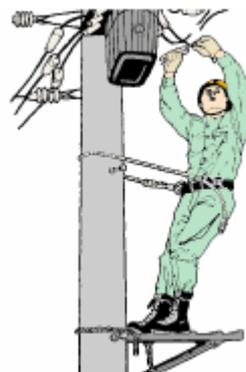
U 字つり

U 字つり安全帯は、作業中に安全帯に体重を預けながら使用できる。そのため、一本つり安全帯よりもロープが太いなどの高い性能を有する。

図 2 . 2 種類の安全帯

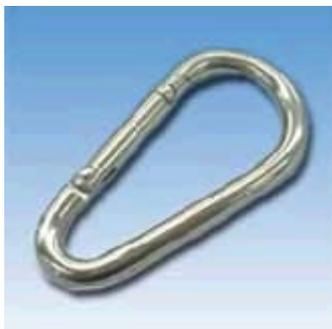
図3. カラビナの製品例と破損例

左図はカラビナの製品例。建設現場以外でも日常的に使用されており、自由に購入することができる。右図はカラビナの口が外れる様子を示したものである。

本事故例のような規格外のカラビナ(環)を用いて、単にU字かけロープに体重を寄り掛けた程度でもカラビナの口が外れて破損する(図3.に示す)ことを示した実験もあるようである。「安全带の規格」では、以下のようなものを適切なカラビナとしている。
