アメリカン航空ボーイングの墜落

【1995年12月20日、コロンビア共和国、カリ近郊、空港近くの山岳地帯】

中尾政之（東京大学大学院 工学系研究科 総合研究機構）

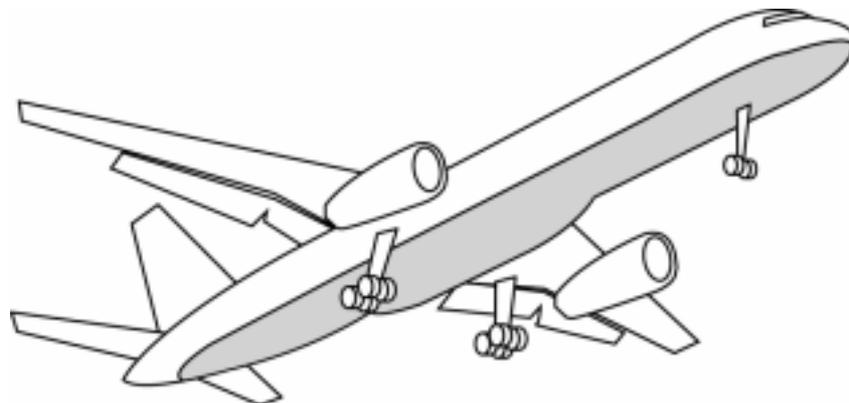
図1 ボーイング 757 概形

1995年12月20日午後9時45分頃 [米国東海岸時間]、アメリカ・フロリダ州マイアミ発コロンビア・カリ行きアメリカン航空 965 便ボーイング 757 (図1) が、カリ近郊のエル・デルピオ山東斜面 8,900 フィート付近の樹木に接触し、西斜面の頂上付近に墜落した。
