H- ロケット 8 号機打上げ失敗

【1999 年 11 月 15 日、鹿児島県 種子島】

小林英男(東京工業大学大学院 理工学研究科)

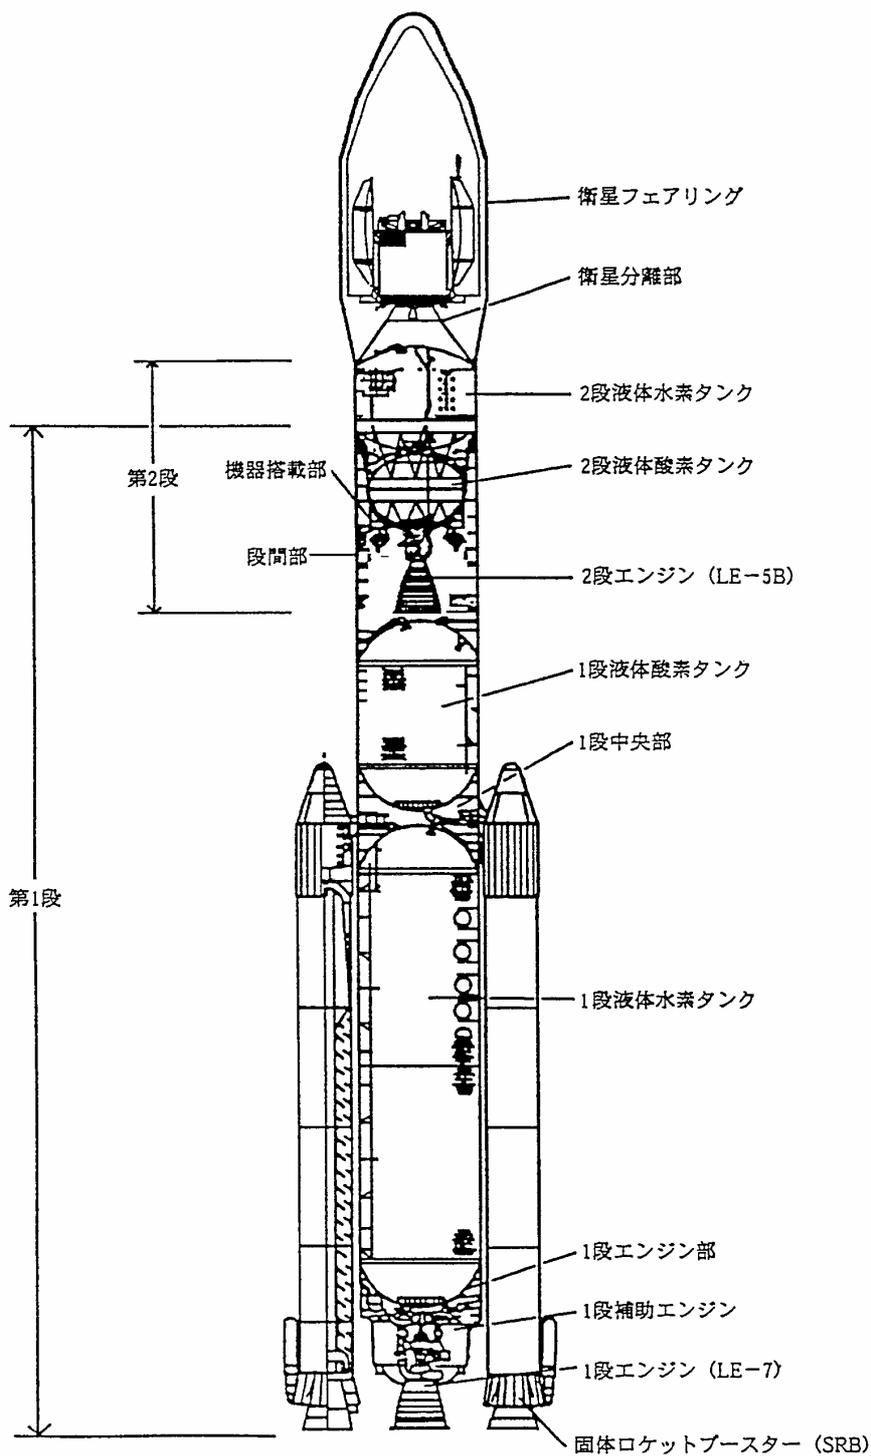
図1 H- ロケット8号機

H- ロケット 8 号機を図 1 に示す。第 1 段エンジン(LE-7)を図 2 に示す。LE-7 エンジンは液体水素ターボポンプと液体酸素ターボポンプをもつ。液体水素ターボポンプはインデューサをもち、インデューサ羽根の材料はチタン合金である。

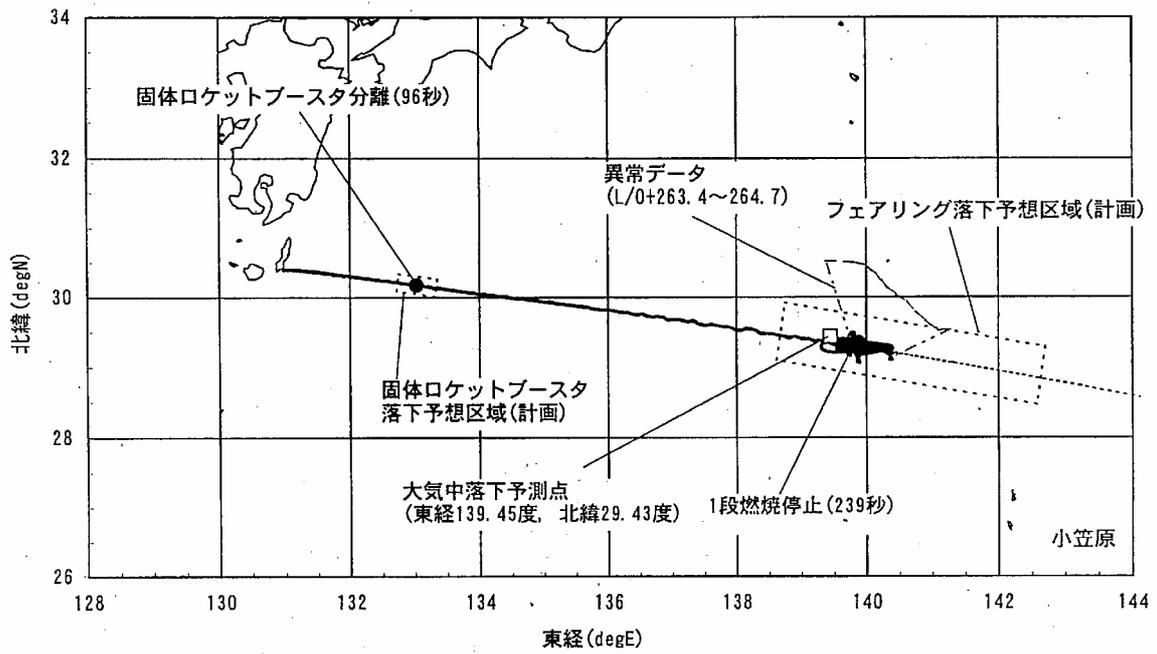
図3 落下予測点

1999 年 11 月 15 日に、H- ロケット 8 号機が種子島宇宙センターから打ち上げられた。打上げの約 4 分後に第 1 段エンジン(LE-7)が計画より早く燃焼を急停止し、ロケットは姿勢制御不能となり、墜落した。ロケットの落下予測点を図 3 に示す。

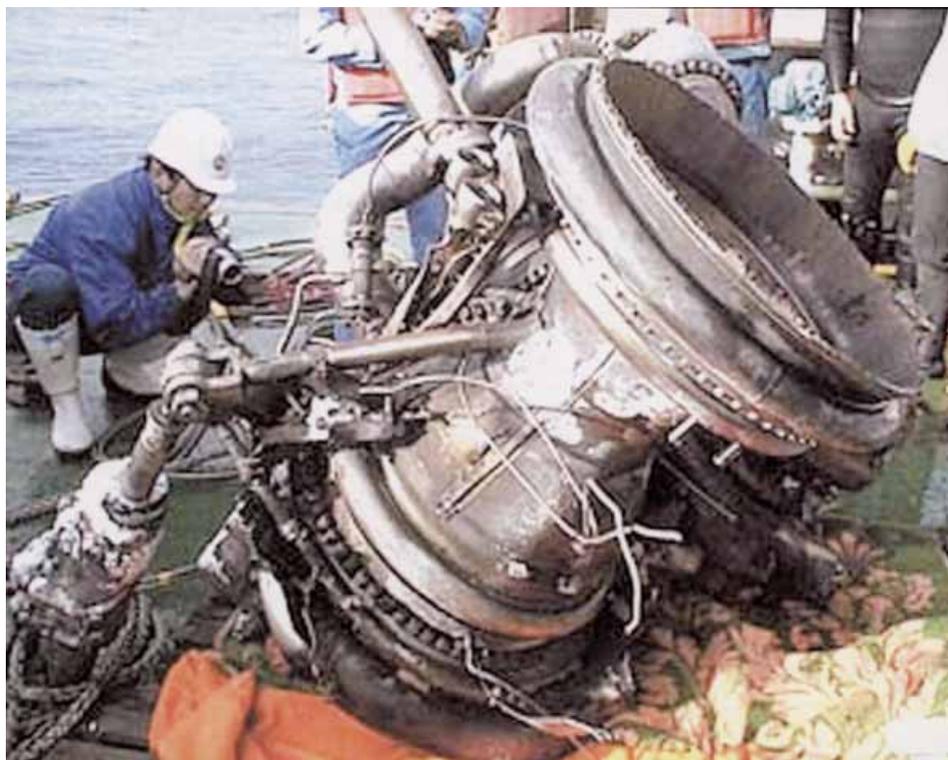
図4 海上でのエンジン引上げ

宇宙開発事業団と海洋科学技術センターの共同による 3 回の調査航海の結果、2000 年 1 月に小笠原沖の深さ約 3000m の海底からサルベージ作業により LE-7 エンジンを回収した。そして、文部科学省宇宙開発委員会技術評価部会が調査を行い、事故原因を解明した(図 4 参照)。その結果、設計想定外の振動によって、液体水素ターボポンプのインデューサ羽根の 1 枚が疲労破壊し、連鎖反応的な破壊によって、ポンプが急停止したことが判明した。
