## 高速増殖原型炉もんじゅの2次系ナトリウム漏洩

【1995年12月8日、福井県 敦賀市】

小林英男(東京工業大学大学院 理工学研究科)

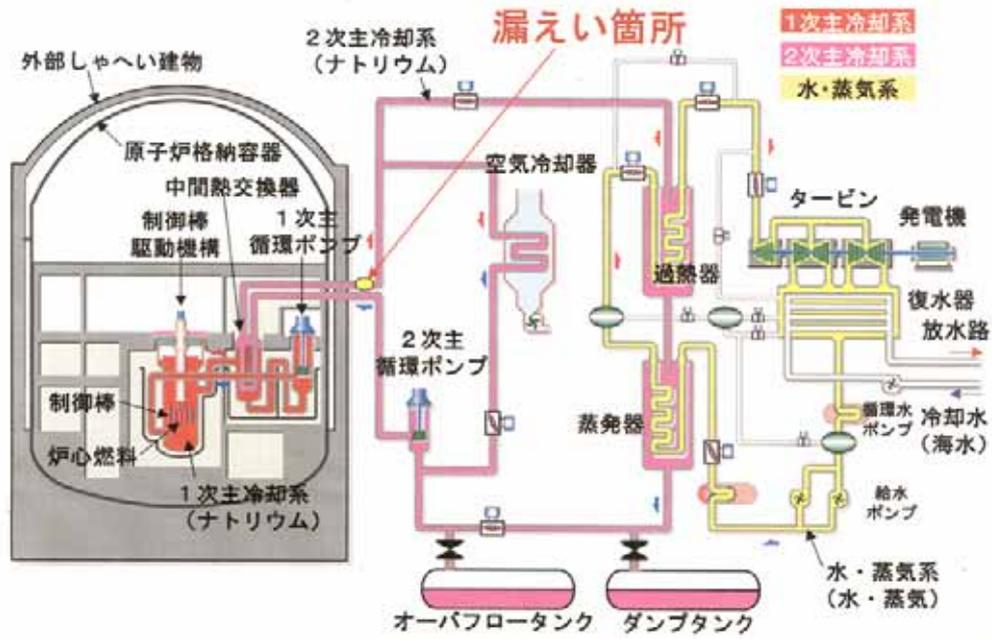
図1 設備の概要

中間熱交換器 2次主冷却系出口配管温度検出器取出し部。設備の概要を図1に、ナトリウム漏洩場所の様子を図2に、折損した温度計さやとナトリウム漏洩径路を図3に示す。

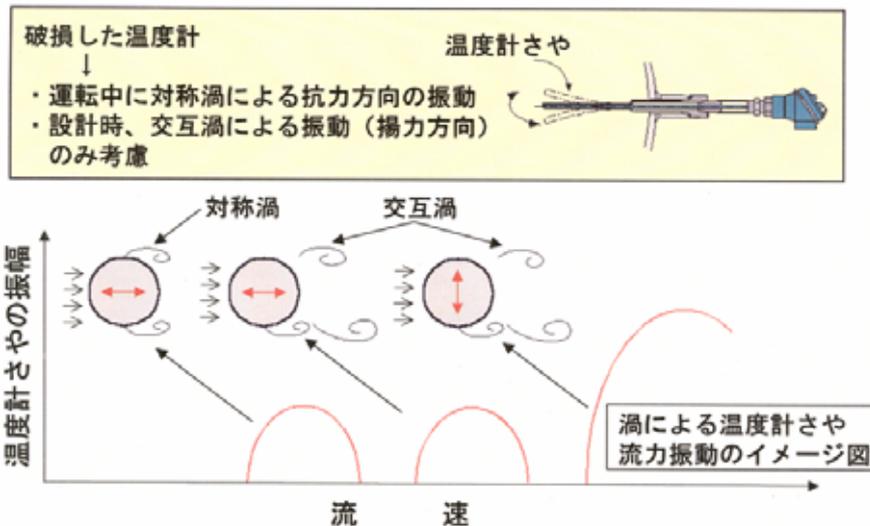
図7 温度計さやの振動による振幅と流速の関係

カルマン渦による流体振動には、交互渦による流れ直交方向の振動と、対称渦による流れ方向の振動の2種類がある。温度計さやの振動による振幅と流速の関係を図7に示す。設計規格の不備によって、前者のみを評価し、後者を評価しなかった。しかし、運転中に対称渦による流れ方向の振動が生じた。その結果、さやは共振と段付き形状の応力集中によって、高サイクル疲労破壊に至った。さやの折損によって、ナトリウムが漏洩した。

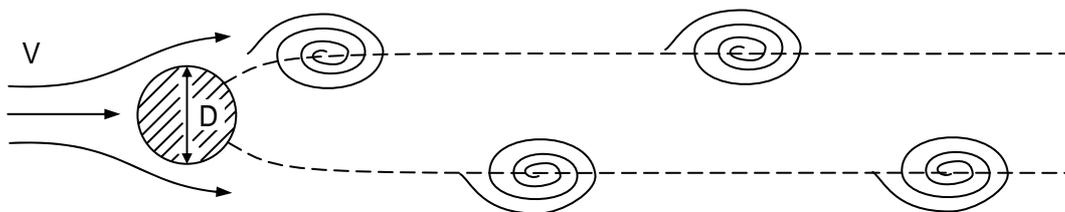
図8 カルマンの渦列

図8を参照して、円筒柱の背後では、1つの渦が右側にできれば、次は左側、その次はまた右側と順番に交互に渦ができる。右側の列の渦と左側の列の渦は、反対方向に回っている。2つの渦列の渦はほぼ等間隔に並ぶが、並び方は2列縦隊ではなく、互い違い(千鳥形)である。なぜこうなるのかを、Th.von Karmanが理論的に解明した。したがって、これをカルマンの渦列という。

ナトリウムの流れによって、ウェルの背後に2つの渦の列ができ、流れの方向に垂直にポコポコと振れる。これが流体振動である。この渦列の周波数は極めて高く、流速5m/sec、ウェルの直径10mmで、周波数は $0.20 \times 5 / 0.01 = 100\text{Hz}$ となる。したがって、1日に $8.64 \times 10^6 \sim 10^7$ 回の全周波数(繰返し数)に達する。たとえ振れの振幅(ウェルの応力振幅)が小さくとも、疲労破壊が容易に起きることが分かる。もちろん、渦列の周波数がウェルの固有振動数に一致すれば、共振によってウェルの応力振幅は増大し、アッという間に壊れてしまう。
