海洋油田プラットフォームの転覆

【1980年3月27日、北海ノルウェー沖 エコフィスク油田】

橋内良雄((社)日本クレーン協会)

小林英男(東京工業大学大学院 理工学研究科)

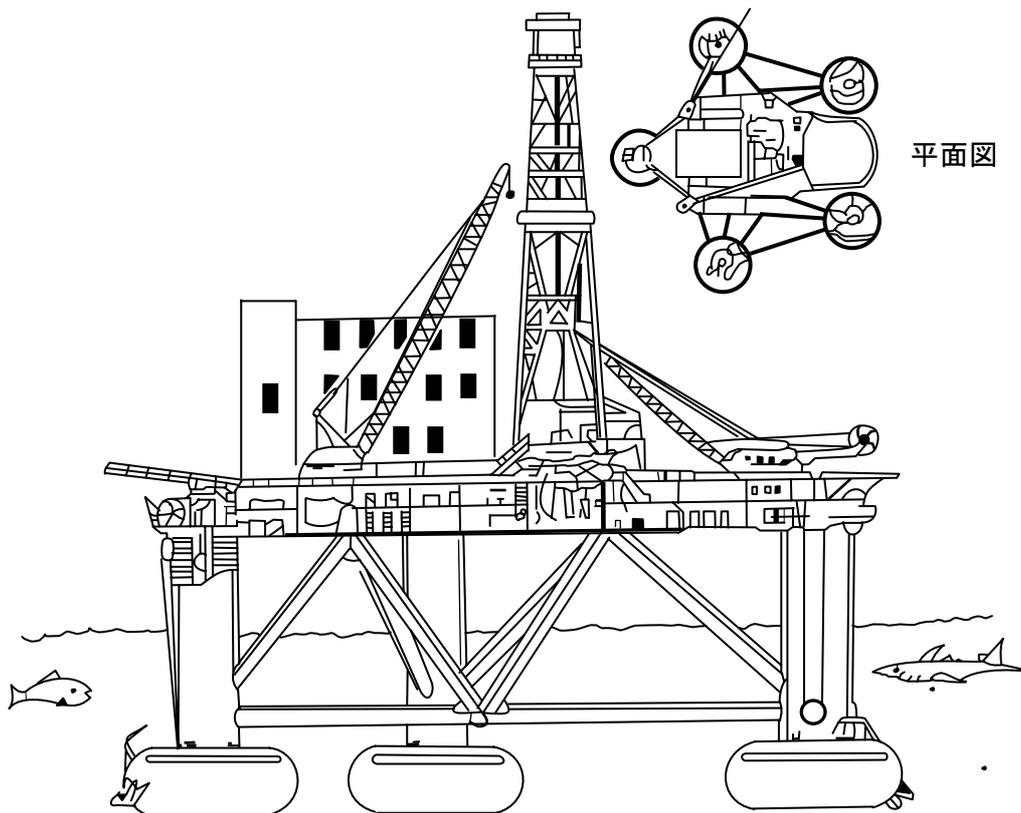
図1 石油掘削用海洋油田プラットフォーム「アレキサンダーキーランド号」

石油掘削用海洋油田プラットフォーム「アレキサンダーキーランド号」は、半潜水式の5本のコラムの上に103mX99mの広さの甲板が設けられ、甲板上に高さ40mの石油掘削用ドリルと宿泊設備が設置されており、全重量は10,105tonであった(図1参照)。コラム(支柱)の直径は8.5mであって、5本のコラムの間は管直径が2.6mで肉厚が約25mmの水平材と管直径が2.2mの斜材で連結されていた。
