## フランス フェザンの LPG タンク爆発火災 【1966年1月4日、フランス フェザン】

小林光夫（東京大学大学院 新領域創成科学研究科）  
田村昌三（東京大学大学院 新領域創成科学研究科）

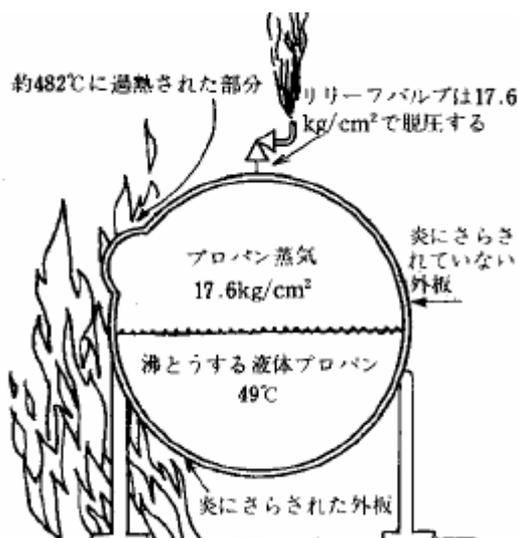
図 1 BLEVE 説明図

図 1 に LPG タンクでの BLEVE 現象を示す。最初に何らかの原因により球形タンク下で火災が起こる。するとタンク内の LPG が加熱されてタンク内圧が上昇をする。内圧がリリーフ弁（安全弁）の設定圧より高くなると、LPG 蒸気が大気に放出され、この蒸気が引火する。球形タンクの液面より高い部分の壁面は強く加熱され、強度が落ち、最終的には内圧により破裂する。破裂により、タンク内部の圧力も大気圧まで瞬時に低下し、BLEVE 現象が起こる。ここで発生した大量の蒸気が巨大な火の玉（ファイアボール）になる。

この現象は既に紹介したBLEVE現象で説明される。(図1参照)このフェザンの事故がBLEVE現象が指摘された最初である。
