新幸州大橋架設工事中の崩落事故
〔1992年7月31日 ソウル市 韓国〕
國島 正彦^{注1}

韓国の首都ソウル市江西区と京畿道高陽市をつなぐ漢江に架かる新幸州大橋が、建設工事に竣工を目前にして、中央の斜長橋部分を起点として、橋脚10基と道路となる橋桁部分1020mが崩落した。幸いにも、死傷者は零であった。

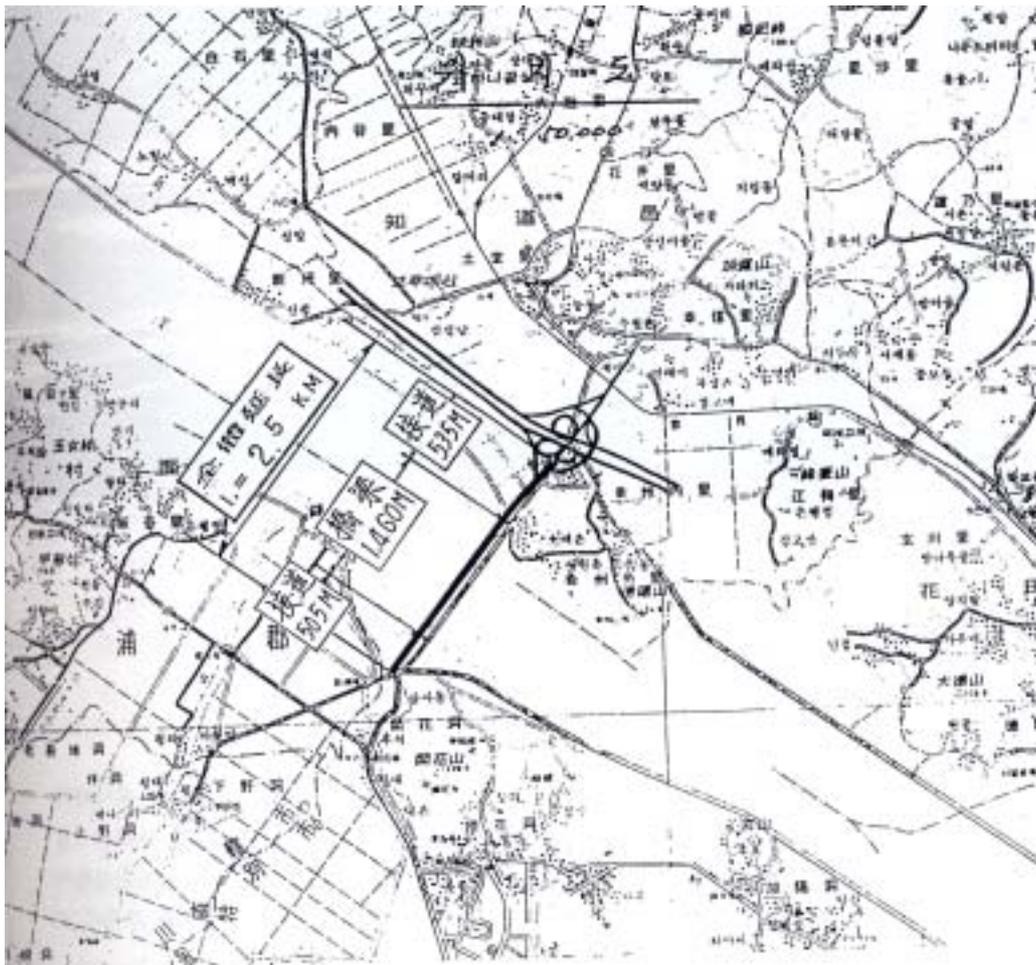
図-1 新幸州大橋の位置図

1992年7月31日午後6時55分頃、韓国のソウル市江西区と京畿道高陽市をつなぐ漢江に架かる新幸州大橋が、突如、崩落した(写真－1、図－1参照)。当日は、午後6時30分に現場作業を終了し、建設現場の作業員が退場した後に崩落事故が起こったので、人命の被害は無かった。施工中の橋梁は、崩落事故の直前まで特別な異常はなかったという。出来上がっていた橋桁上に仮置きしていた数十億ウォン分の各種の資機材が使用不能となる損失と、1987年に、約170億ウォンの工事費で着工し、1992年12月の竣工を目前としていたが、この崩落事故で、2年3ヶ月の工期遅延を余儀なくされた。
