第50回「失敗学懇談会」in 東京

三菱重工業(株)長崎造船所 史料館

## 見学報告

## (7) スペイン向けタービンローター破裂

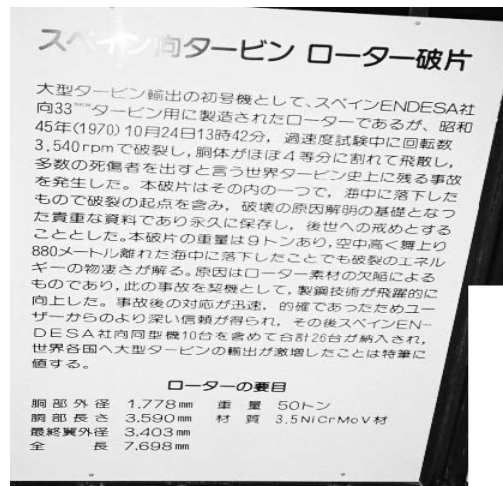
[ 事故概要説明  
パネルーその2 ]

1970年(昭和45年)10月24日、組立完了した大型タービンの安全及び性能確認のため試運転していた際、直径(最大)1,778mm、胴部長さ3,590mm、重さ50トンの高速回転のローターが突然破裂し、重さ11トンもの破片が1.5km離れた地点まで飛散し、死者4名、重軽傷者61名の犠牲者を出し、タービン史上に残る事故となった。

ロータ破損の原因および破壊に至るメカニズムは以下のとおりであった。(写真1、図4)

1. 材料中に含まれる不純物が造塊時に中心部に凝縮されるとともに、中心部には柱状晶の間隙に半径方向に小さな空孔(マイクロポロシティという)が発生した。
2. 鍛造によってこれらの偏析を解消し空孔を消滅させることができなかった上に、最終熱処理時では中心付近の冷却時の温度低下速度が遅く、中心部に脆性を与えていた。
3. ロータの大径化に伴い、中心付近に発生する接線応力が従来のものに比べて大きくなった。
4. 高速回転による大きな接線力とその限界をこえたとき、脆性破壊が発生し、次いで高応力の延性破壊が生じ、ロータは破裂した。

技術管理的には、材料の脆化の事実を把握していなかったこと。…無知  
ロータを超音波探傷法を用いて、内部欠陥の存在を測定していた。実際の検査で検出されたものは全て小さなエコーの存在のみであった(許容欠陥の大きさ5mm未満)。当時、小さいマイクロポロシティが集合することで6mmの欠陥と同じ破壊強度への影響(集合効果)があることは認識されていなかった。…未知  
が考えられる。

技術的には、まず何が起こったかの現況把握、次に回収された破片の破損状況、材料特性および飛散状況などのデータに基づいた原因および破損メカニズムの究明が実施された。死傷した従業員に対しては、補償・職場復帰など手厚く対応された。社会に対しては情報の一元化を図って不正確な情報が流布しないようにした。また、顧客に対しては、新たな製鋼法による代替品のロータを作って2ヶ月後の納期を守り、顧客への迷惑を最小限に止めた。

また、破裂に続く破片の飛散により多数の死傷者を出したことに鑑み、回転試験装置も改めた。すなわち、試験装置をピット(地中に掘った開口穴)に埋め、回転部分に重厚な蓋を設け、たとえ破裂が起っても破片が飛散しない構造とした。

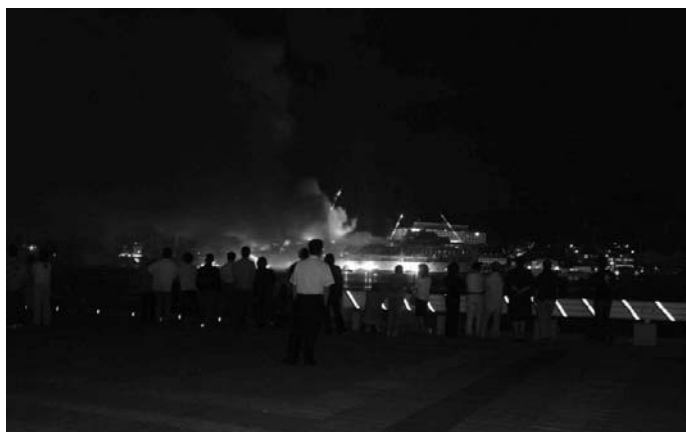
### 「ダイヤモンド・プリンセスの火事」掲載写真より転用

2002年(平成14年)10月1日17時頃、長崎造船所内、向島岸壁で建造中の世界最大級の豪華客船「ダイヤモンド・プリンセス号(113,000トン)」第5デッキ320号室付近より火災が発生。

36時間後に鎮火するまでに、船体床面積の約4割に相当する約5万平方メートルを焼損、此の事故による損害額は300億円を超える。
