新潟地震による石油タンク等の火災

【1964年6月16日、新潟県 新潟市】

赤塚広隆(高圧ガス保安協会)

小林英男(東京工業大学大学院 理工学研究科)

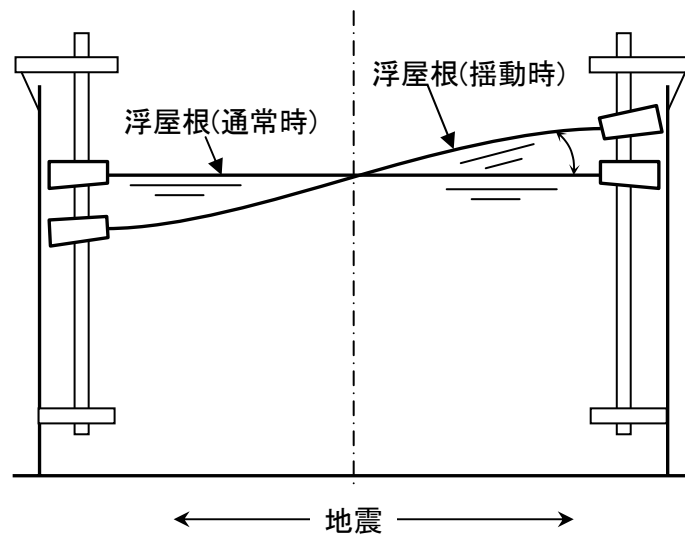
地震により製油所の各タンクは、いずれも震源地の方向である南北の方向に動揺した(図1、図2参照)。スロッシング現象により原油タンク5基の浮屋根が揺れ、うち1基では液状化現象による地盤沈下で西側に傾斜したこととあいまって、浮屋根が複雑な振動をした。“スロッシング(sloshing)”とは、自由表面を有する容器内部の流体の液面が、容器の振動を励振源として動揺する振動現象である(図3参照)。石油タンクなどでは、地震時に生ずるスロッシングによって、頂部に受ける衝撃力と側壁に生ずる負圧が重大な問題となる。浮屋根の振動によって、原油が上部から側壁に添って流出し、浮屋根と側壁の衝突によって火花が発生、着火した。原油タンクのある地区は主要装置地区と隣接しており、なおかつ距離が近かった(タンクより装置地区の外周まで約40m、最も近い設備まで48m)ために、流出した原油の一部が装置地区に流入し、接触改質装置の反応塔、加熱炉の一部、熱交換器、ガス分離槽およびコンプレッサーの一部の焼損を招いた。

図3 スロッシング現象
